Norges offentlige utredninger 2008: 8

Bourbon Dolphins forlis den 12. april 2007

I statsråd 27. april 2007 ble det med hjemmel i sjøloven § 485 oppnevnt «undersøkelseskommissjon etter Bourbon Dolphins forlis 12. april 2007».

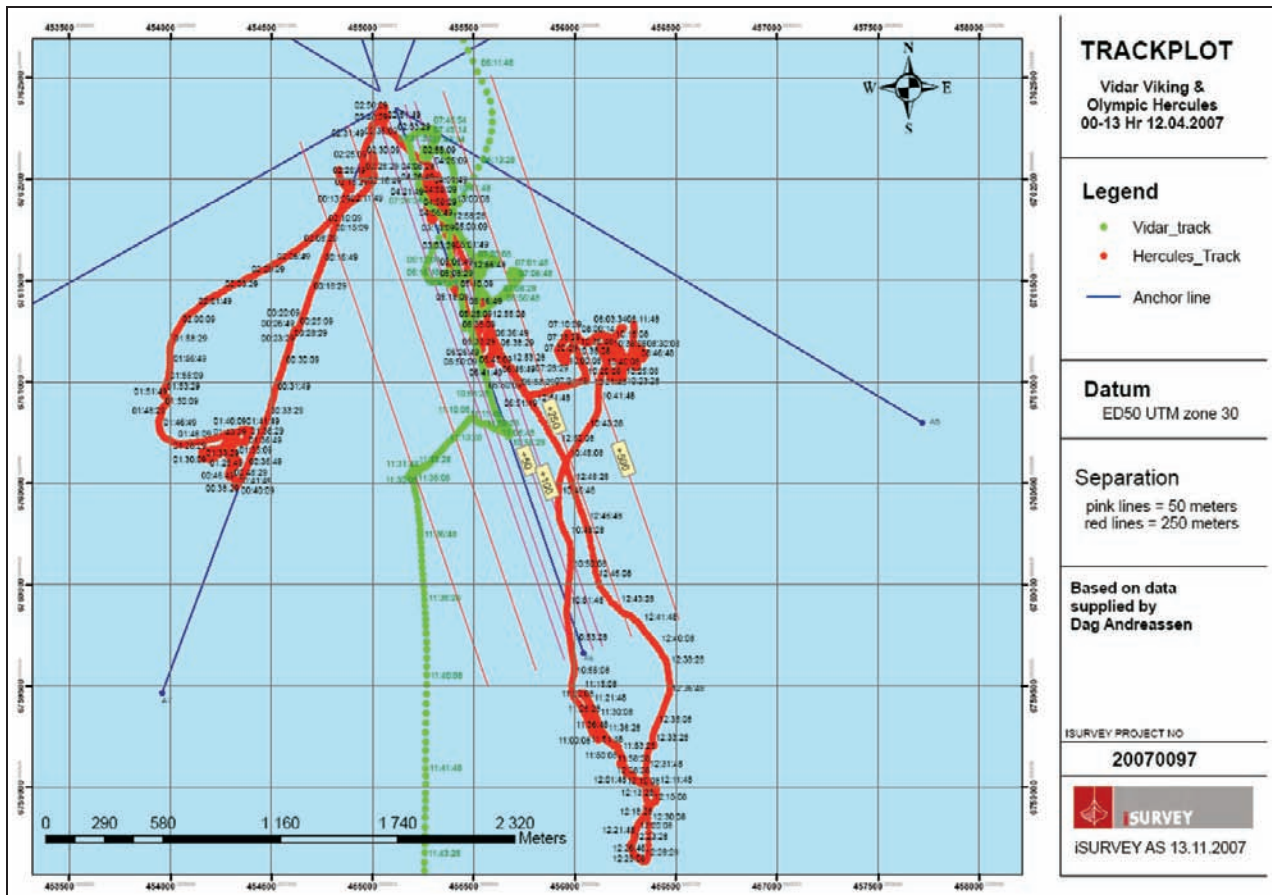
Figur 9.1 Posisjonsplott for utsetting av anker # 6

Ved at riggen slakket på vaieren fikk fartøyet fremdrift i vannet og kunne benytte roret. Ved styrbord rorføring, full fremdrift på motorene og bruk av sidetrøster, klarte Bergtun å manøvrere Olympic Hercules tilbake mot strømmen og inn på linjen. Han har forklart at fartøyet p.g.a. kjettingvekt og manøvreringen da krenget opptil 12 grader mot styrbord. Etter forklaringen beveget kjettingen seg mellom de ytre tauepinnene.

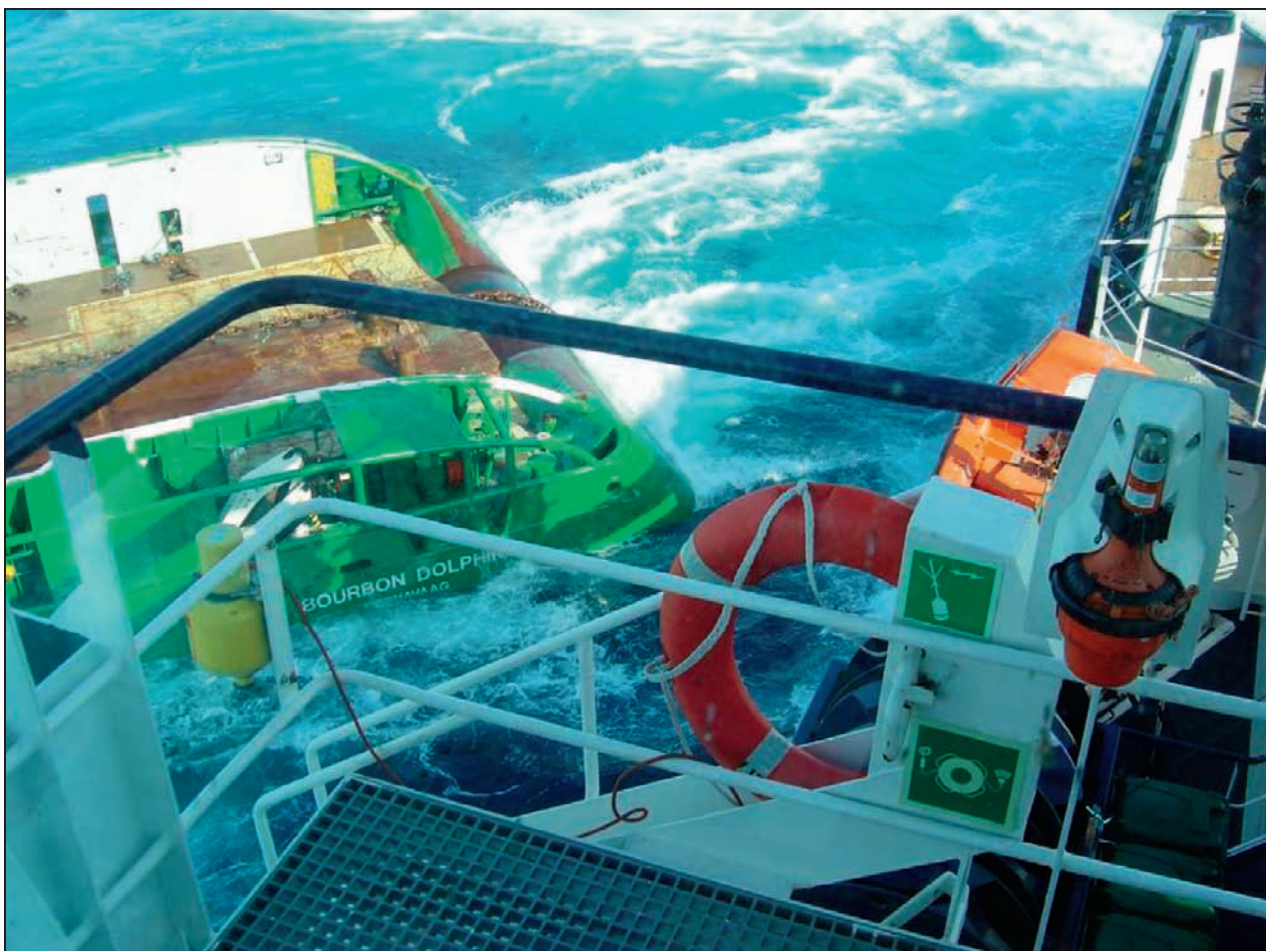
Figur 9.2 Nær-situasjonen. Bilde tatt kl 16 29

Førstestyrmann Syversen, som befant seg på broen på Bourbon Dolphin med utsikt akterover, sa i sjøforklaringen at Highland Valour, da den mistet taket på kjettingen, driftet med stor fart mot Bourbon Dolphin, og at en kollisjon syntes uunngåelig. I sin senere forklaring til kommisjo-

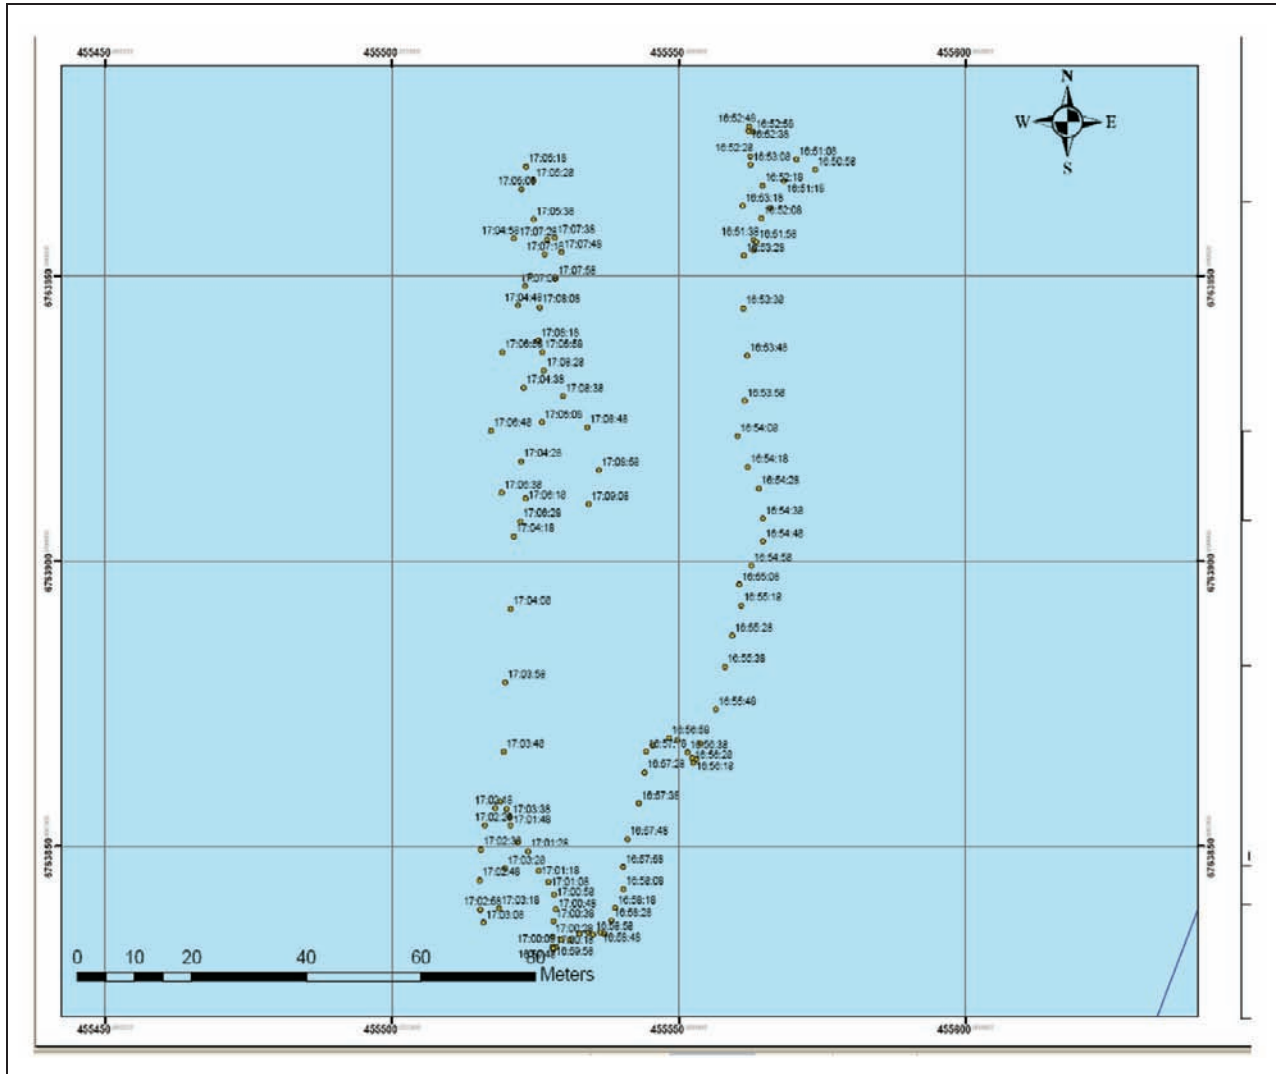
Figur 9.5 Posisjonsplott for Bourbon Dolphin fra kl 16 50 til kantringen

Etter kort tid krenget Bourbon Dolphin for andre gang. Dekksmannskapene og kokken hadde klart å komme seg opp på skutesiden.

Syversen forlot broen samtidig med at han aktive vinsjens nødutløser. Kl 17 08 kantret Bourbon Dolphin.

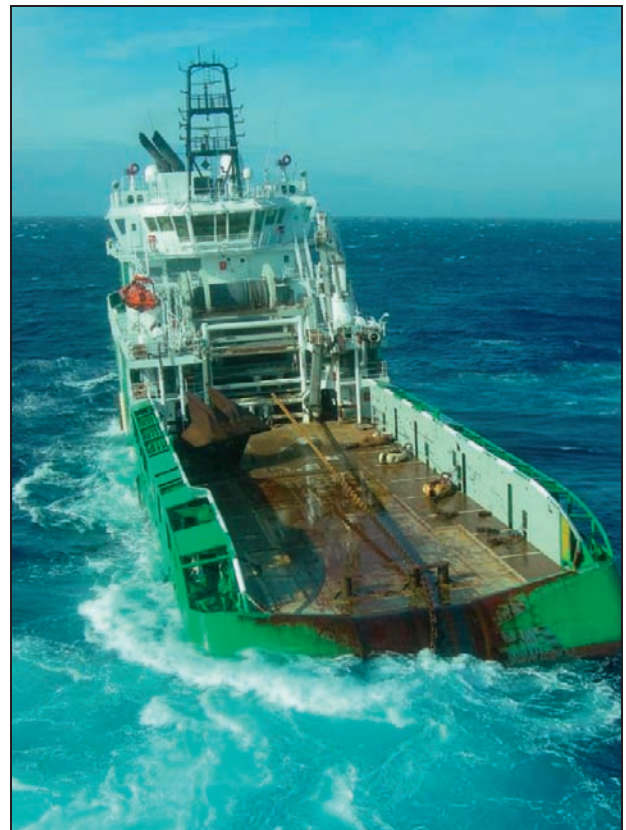
Figur 9.6 Bilde tatt kl 16 31.

Figur 9.6 viser at visningsvinkelen kan være i området 20-25°. Beregningene viser at fartøyet får en krengevinkel på 2-3 ° selv ved små visningsvinkler. Dette er i tråd med uttalelser fra vitner.

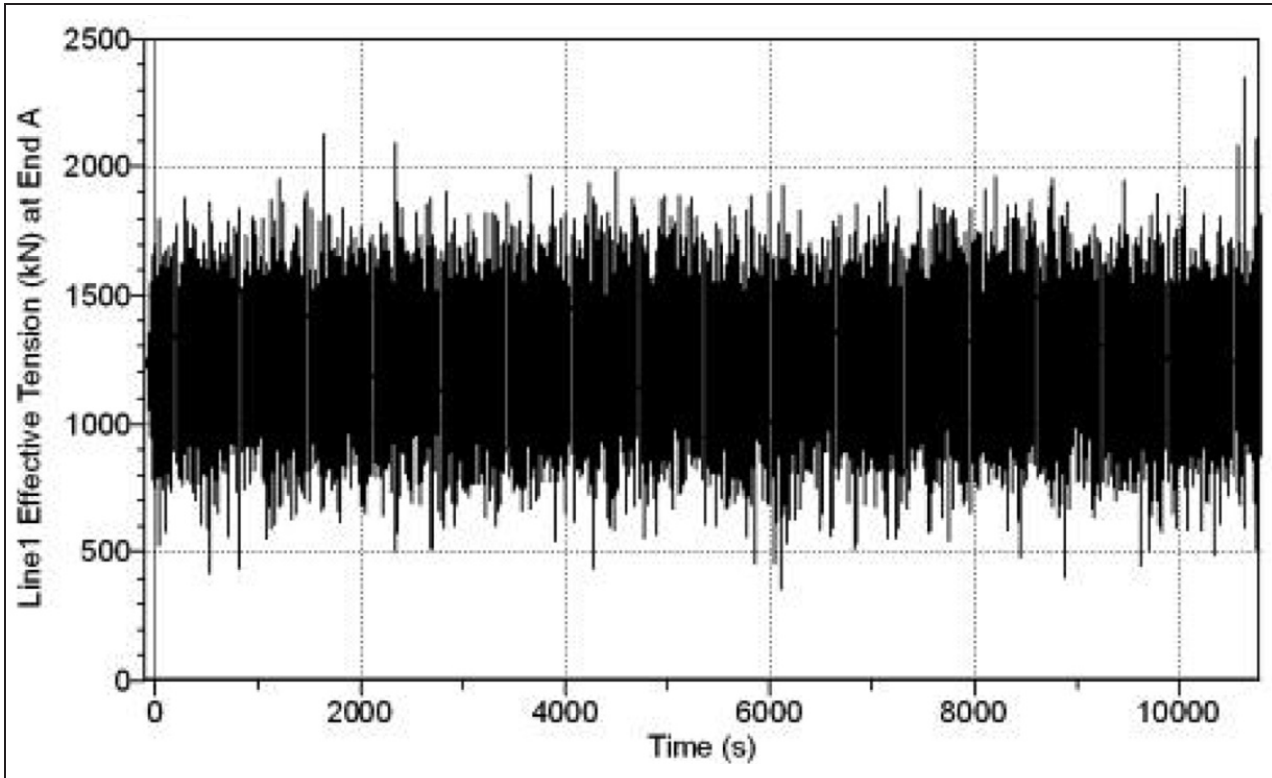
Figur 9.8 Simulerte linelaster

Analysene viser at man har en midlere kraft på 126 tonn med standardavvik på 22 tonn, se Figur 9.8. Vertikalkomponenten av denne kraften er 100 tonn og horisontalkomponenten 78 tonn. Strekklastene i simuleringene varierer mellom 35 og 240 tonn. Som sett i Figur 9.8 varierer kreftene mellom 80 og 180 tonn mesteparten av tiden. Tension-

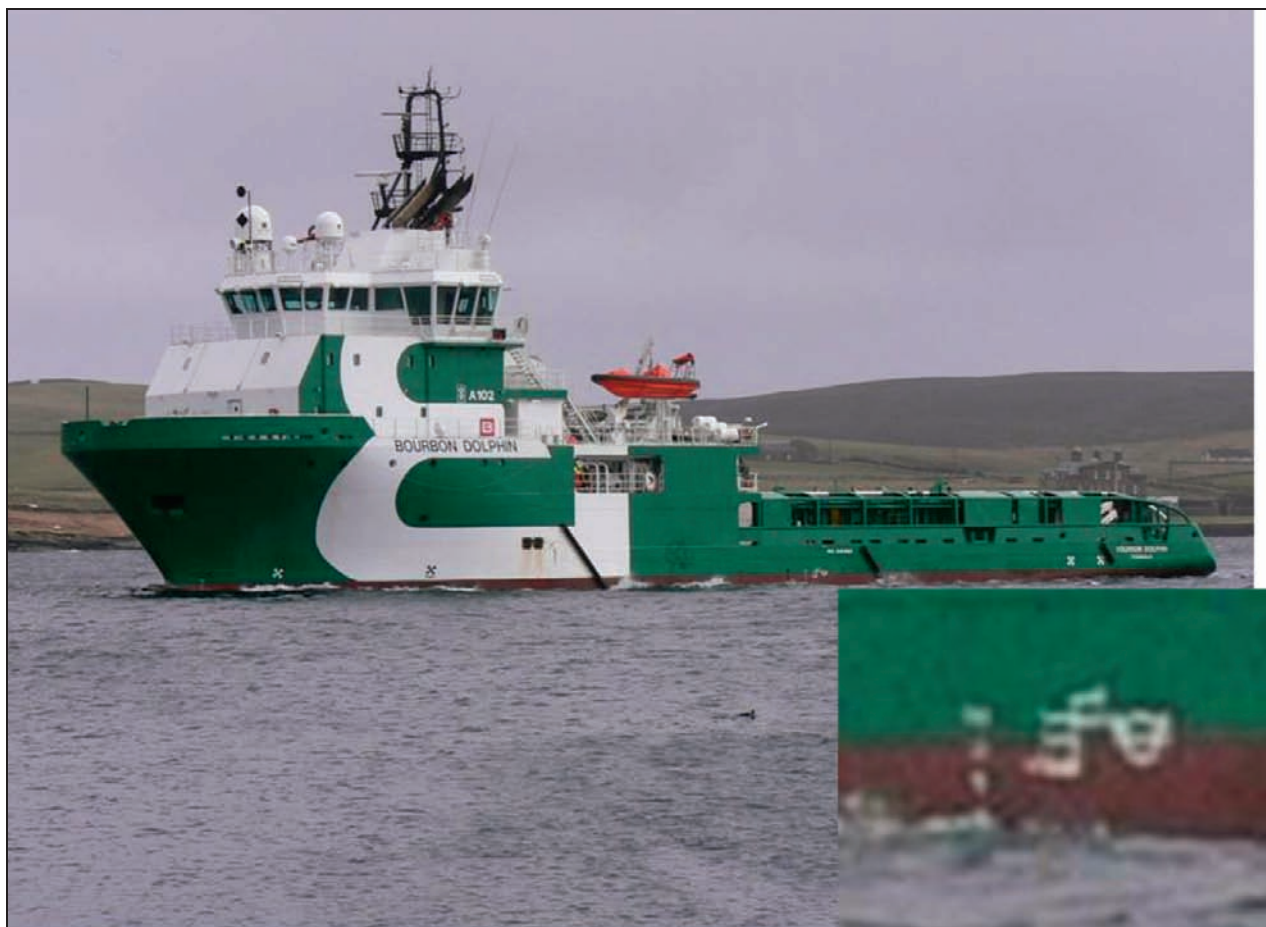
Figur 9.11 Bourbon Dolphin ved ankomst Lerwick 10.april kl 1435.

Det er en oppgitt dypgang for fartøyet ved avgang Lerwick på 6,2 meter. Dette er en dypgang som er rapportert til havnemyndighetene. Fartøyet har en navigasjonsdypgang som er 0,40 m større enn dypgang målt fra fartøyets basislinje, idet skeg i akterkant stikker 0,40 m dypere enn basislinjen. Dypgang ved merkene refererer til underkant skeg. Kommisjonen antar at dypgang som er oppgitt er navigasjonsdypgang, og at fartøyet ved avgang Lerwick således hadde en midlere dypgang på 5,8 m (fra basislinjen).

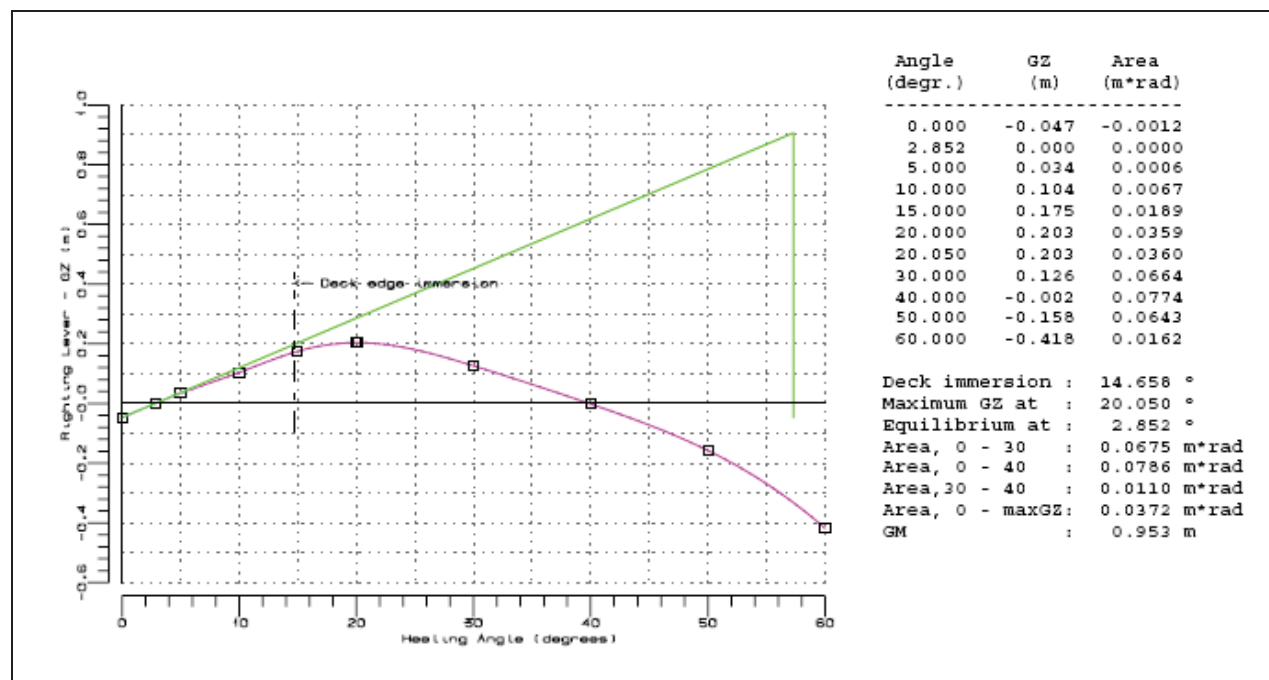
Figur 9.12 Rettende arm for lastekondisjon 2.1

Beregningene gir for opprett fartøy (ingen krengeing) en dypgang på 5,82 m, en akterlig trim på ca. 0,31 m og en GM på 0,95 m. Denne kondisjonen oppfyller ikke alle stabilitetskravene.

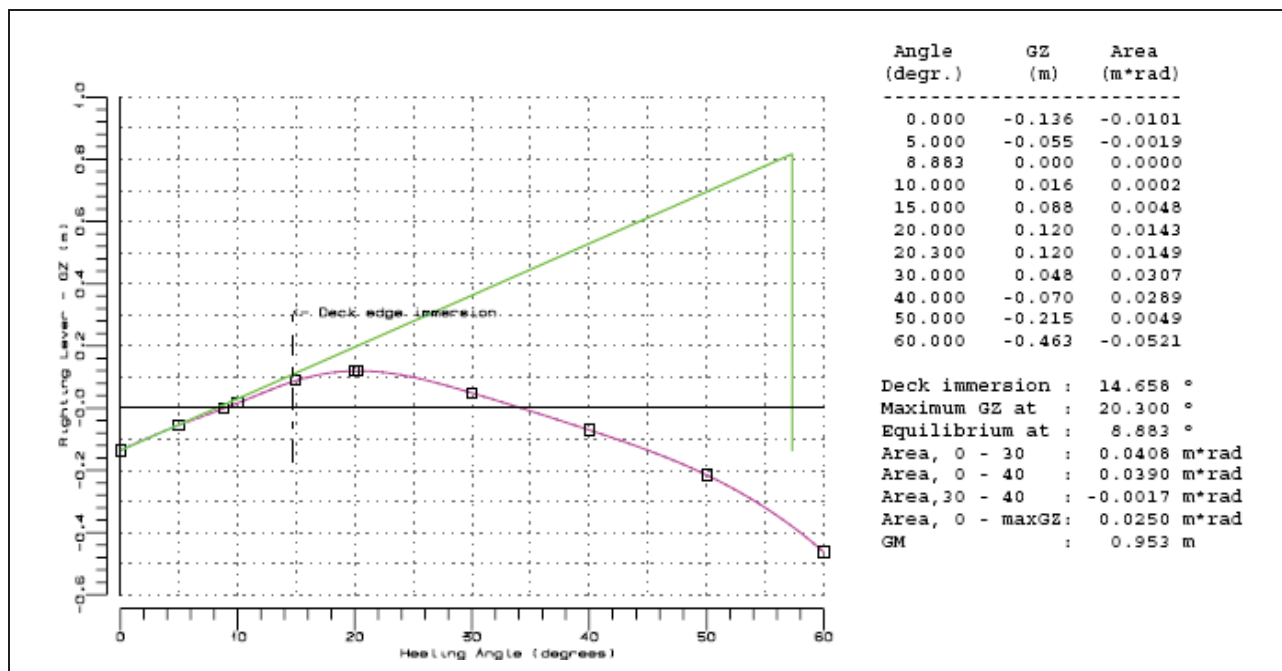
Figur 9.14 Rettende arm for lastekondisjon 3.1 etter at taupepinne ble senket, 40° visning, 126 tonn linestrekk

denne lastekondisjonen samsvarer med disse observasjonene. Fartøyet har ifølge beregningene vist i Figur 9.14 positiv GZ-kurve opp til en krengevinkel på ca. 34° og vil derfor rette seg opp fra en relativt stor krengevinkel.

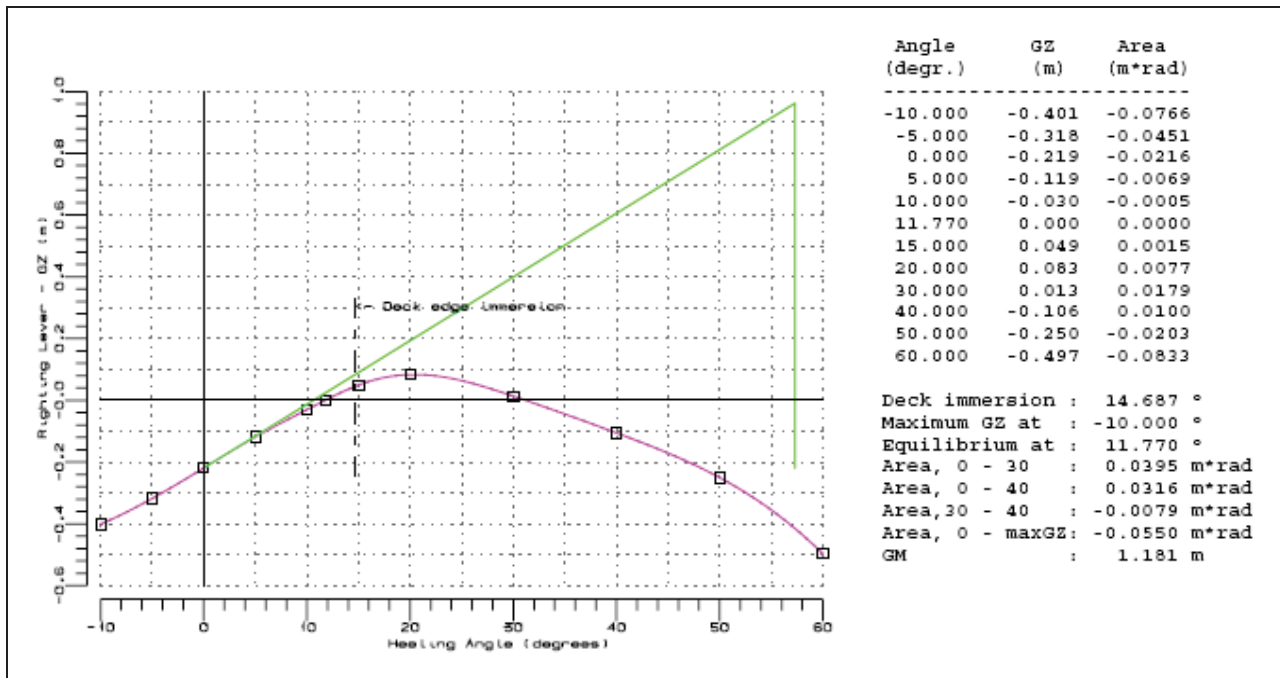
Figur 9.16 Rettende arm for lastekondisjon 3.2 etter at taupepinne ble senket, 60° visning, 180 tonn linestrek

Med utgangspunkt i beregningene for lastekondisjon 3.1 og 3.2 finner kommisjonen at kantringen lar seg forklare ut fra en sannsynlig lastekondisjon for fartøyet og krefter påført fra ankerlinen. Beregningene viser også at rulledempingstanken må ha vært i bruk under denne del av ankerhånderingsoperasjonen, i samsvar med vitneobservasjoner.
