UNDERSØKELSESKOMMISJONEN ETTER WESTERNS FORLIS

Vår ref.
091/07

Dato
29.06.07

VEDRØRENDE SPØRSMÅLET OM HEVING AV VRAKDELER ETTER WESTERNS FORLIS

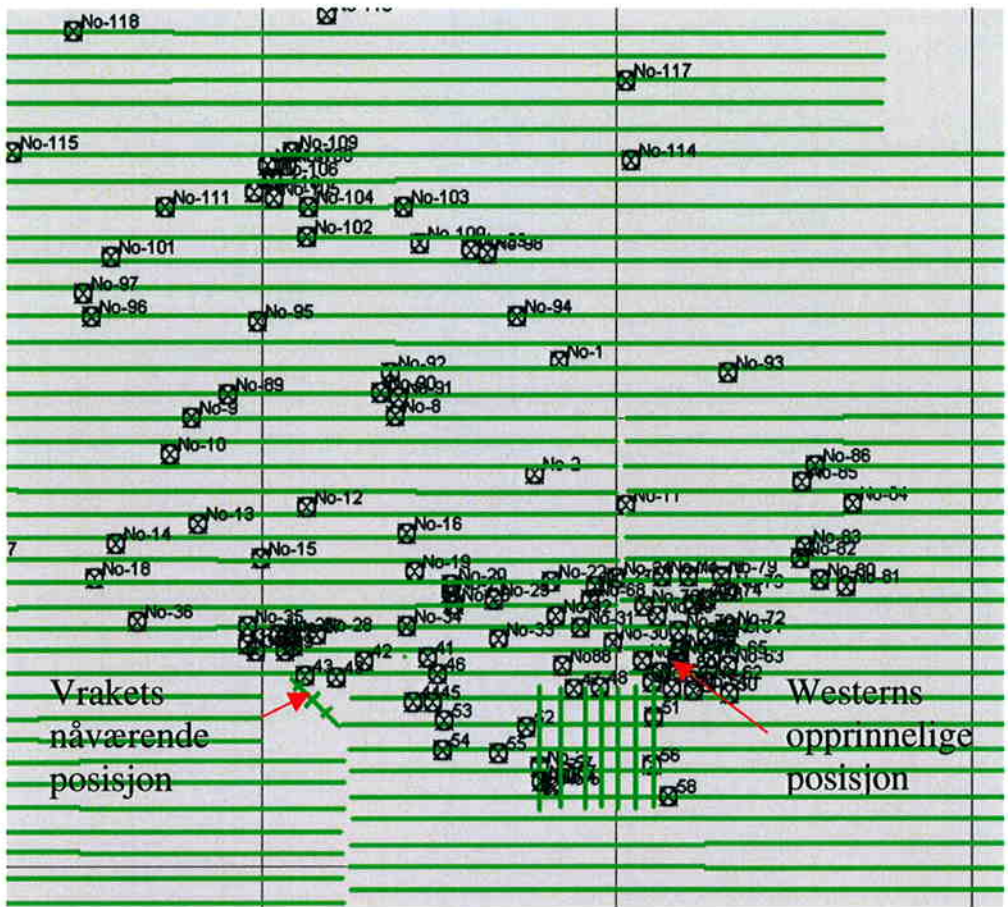
Funn av gjenstander i det sentrale leteområdet (linjeavstand lik 10 meter).

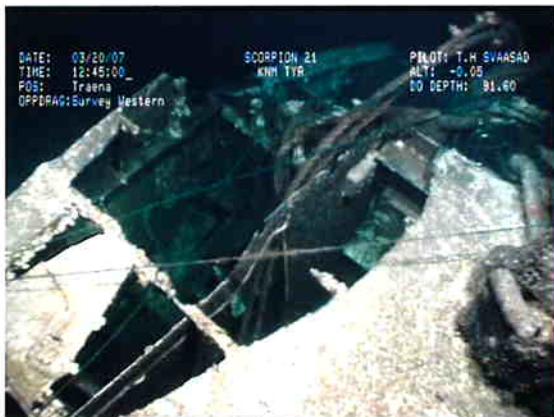
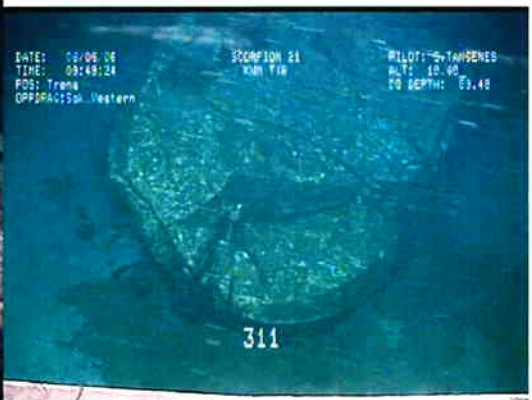
Bakkdekk styrbord side og forfra

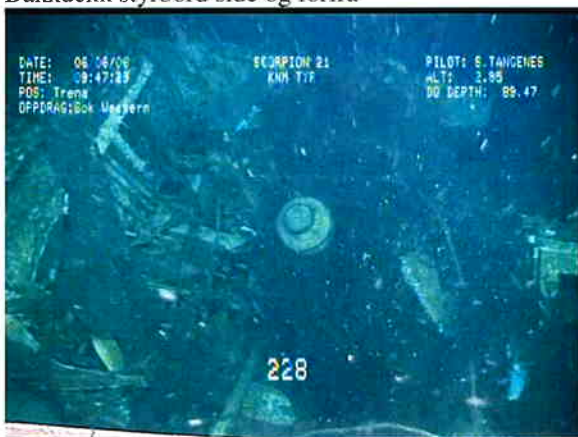
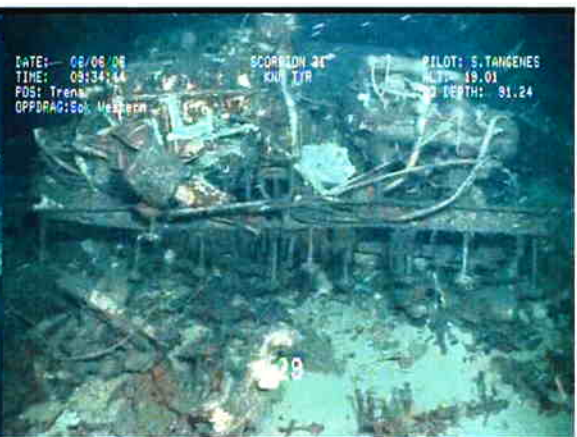
Utstyr – akre del av bakkdekk i bakgrunn.

Hovedmotor på sjøbunnen

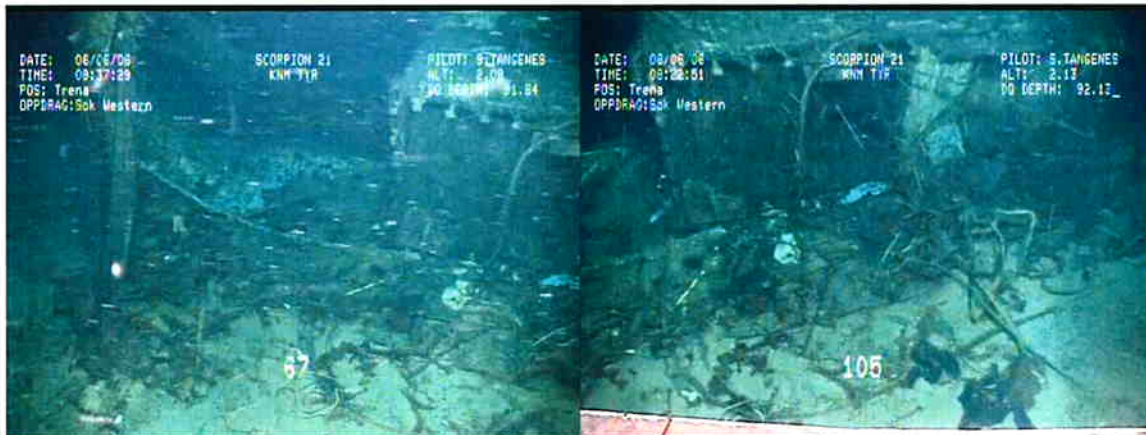
Overbygg og deler av notbinge

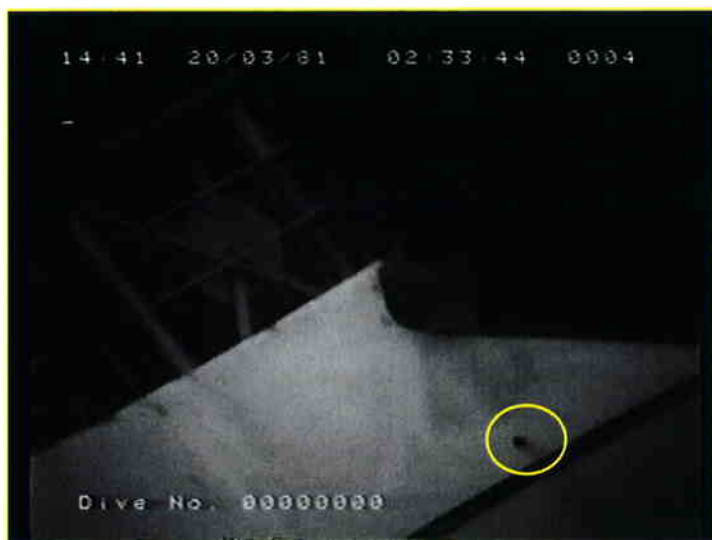
Kilde: Stillbilde fra film av 20.03.81 fra Diving Consult

Etter forliset ble det ved undervannsfotografering i 1981 registrert en mørk flekk i babord side av trålbakken på Western.

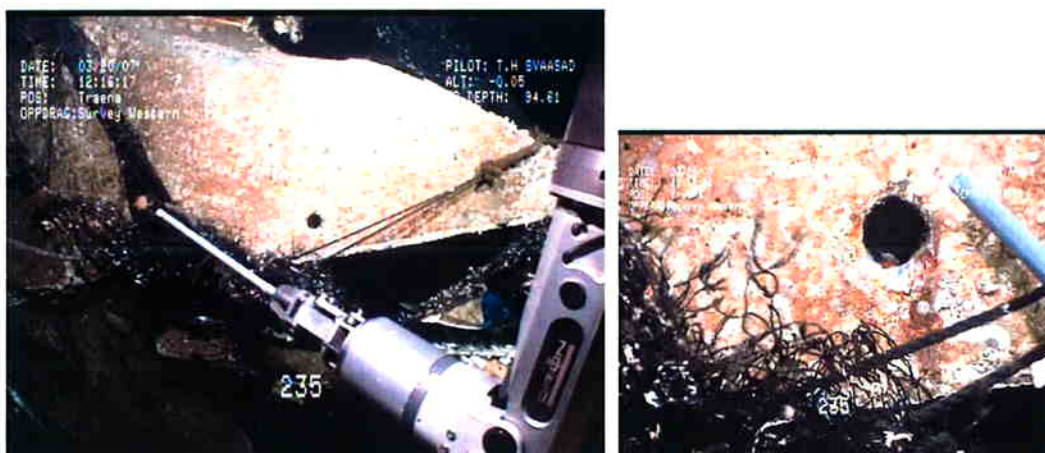
Ved filming av vraket i 2007 ble det bl.a. avklart at den mørke flekken på babord side var et hull på ca 40 mm.

Hull babord side – filmet mars 2007

Også når det gjelder hullet på babord side, legger flertallet til grunn at dette ikke er forårsaket av skudd. På bakgrunn av vitneuttalelser, gjennomgang av film og bildemateriale legger flertallet videre til grunn at hullet var en del av trålbakkonstruksjonen ved bygging sommeren 1980. Flertallet finner det forøvrig overveiende sannsynlig at det dreier seg om et dreneringshull for avløpsvann fra bakkdekket til Western.

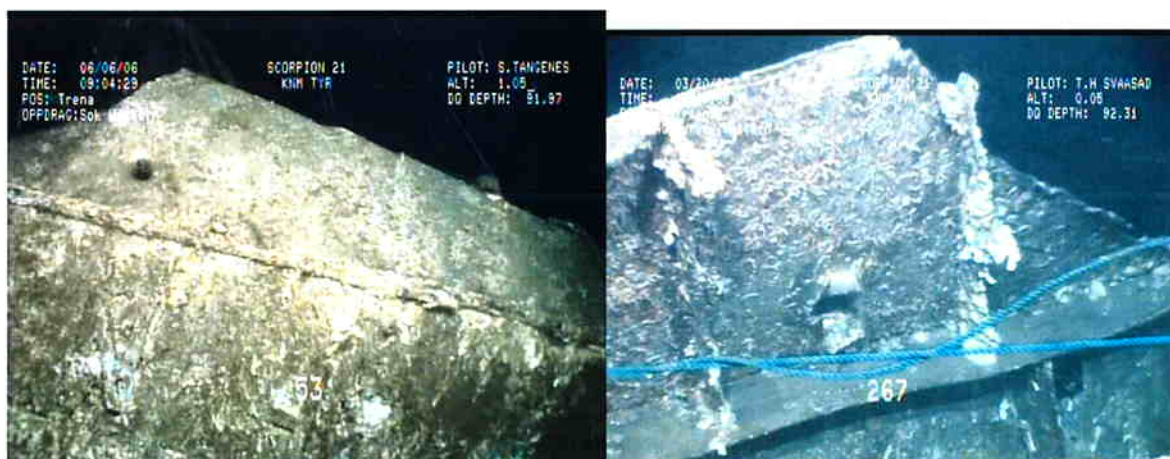
Under kommisjonens filming av vraket i juni 2006 ble det registrert et hull på ca 100 mm i diameter på styrbord trålbakk.

Når det gjelder hullet på styrbord side har kommisjonens flertall på bakgrunn av vitneuttalelser, egne observasjoner av hullet ved filming og senere gjennomgang av film, sammenholdt med Whittomes uttalelse funnet det overveiende sannsynlig at hullet er forårsaket av en gjenstand med lav hastighet. Hullet ble først observert i 2006 og det kan ikke sies med sikkerhet når det oppsto. Det kan i prinsippet ha oppstått i forlissituasjonen, under hevingsforsøk eller senere. Ettersom hullet ikke ble observert av vitnet Juul, som iakttok området under dykking ved første hevingsforsøk, og heller ikke er beskrevet i BUS rapport etter undervannsfotografering 23. februar 1981, finner flertallet det lite sannsynlig at det oppsto før første hevingsforsøk.

Hull i styrbord bakkdekk filmet fra utside og innside.

Whittome, har i sin konklusjon utelukket at hullet på styrbord side skyldes treff av høyhastighetsmissiler. Han har vist til at karakteren til hullet ikke passer til noen ballistisk effekt han kjenner til, fra noe som helst kjent våpen. Han har som den eneste mulighet konkludert med at hullet er et resultat av statisk penetrasjon av gjenstand med lav hastighet som skyves inn i siden.

Kommisjonens flertall legger til grunn at hullet ikke er forårsaket av skudd. Flertallet kan for øvrig heller ikke se at nærmere undersøkelser av hullet vil kunne gi opplysninger av vesentlig verdi verken mht av hva som har forårsaket hullet eller tidspunktet hullet oppsto, ut over de opplysninger som nå foreligger.

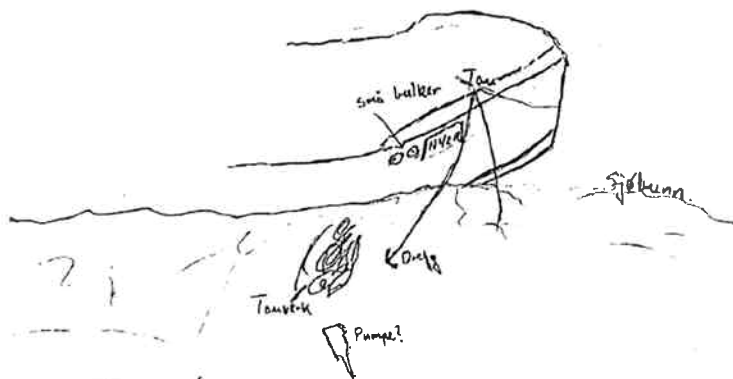
Skadebeskrivelse BUS-rapport av 1981

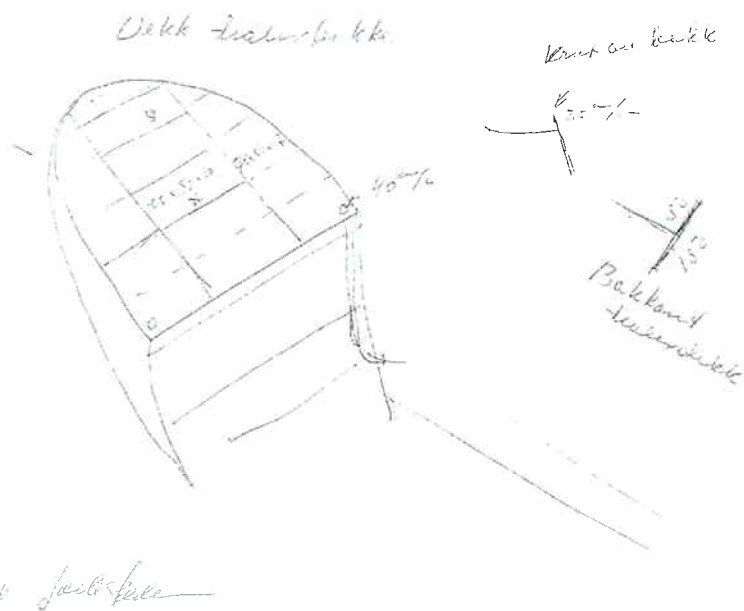
Vitnet Jarle Pedersen har i avhør 9. november laget en skisse av bakkdekket. Han har forklart at det var to rør i bakkant av bakken, som enten endte på dekk eller gikk ut i sidene. Nøyaktig posisjon for avslutningen er ikke gitt.

Skisse av bakkdekk foretatt av vitnet Jarle Pedersen i avhør 9. november 2006

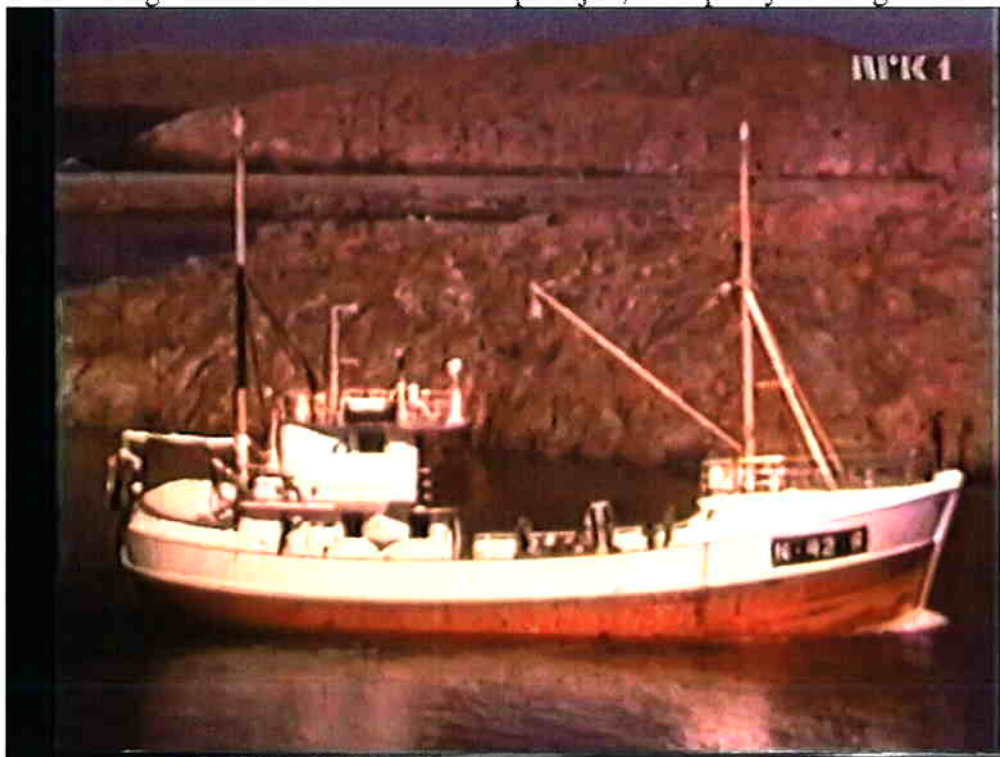
Videre visere billedmateriale av Western under ombygging, i drift og etter forlis direkte og indirekte tegn til identiske hull i samme posisjon, både på styrbord og babord side.

Foto av Western med sort stripe ned rekka ved aktre kant av bakkdekk. Bilde fra opptak av NRK's program "Brennpunkt".

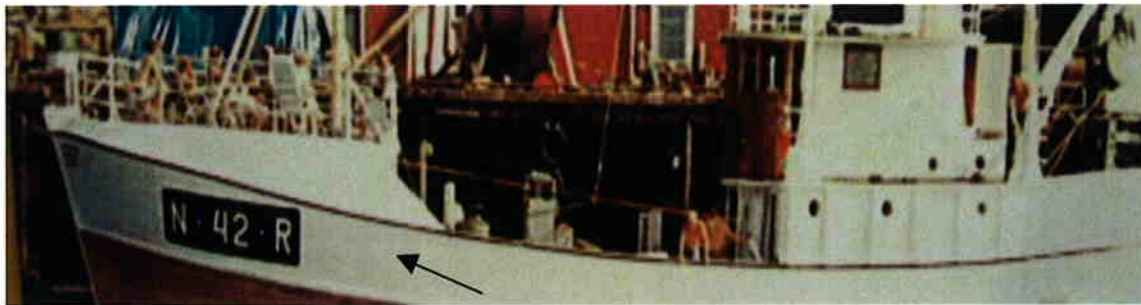
Foto av Western med sort stripe ned rekka ved aktre kant av bakkdekk. Bilde fra Webside NRK Nordland.

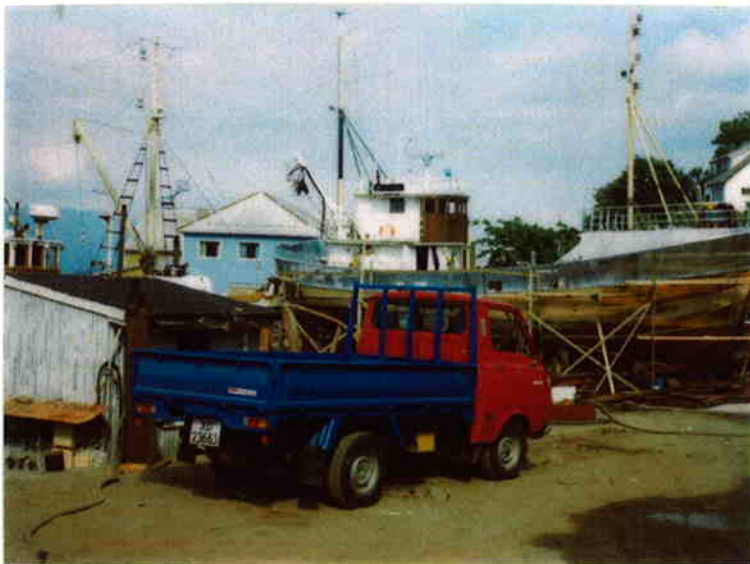
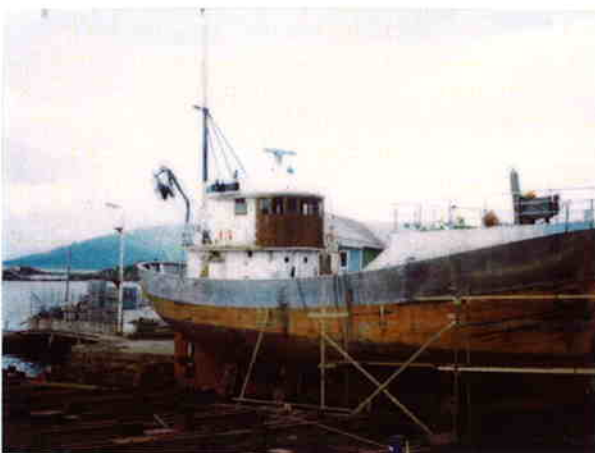
Bilder av Western under ombygging, oversendt kommisjonen fra etterlatte ved brev av 25. juni 2007.
