TEKNISK RAPPORT

UNDERSØKELSESKOMMISJONEN ETTER WESTERNS FORLIS

UNDERSØKELSE AV MOTOR, GEAR OG
PROPELLANLEGG FOR LETTBÅT FRA FORLIST
FISKEBÅT WESTERN " N 42 R "

RAPPORT NR. 2007-3045

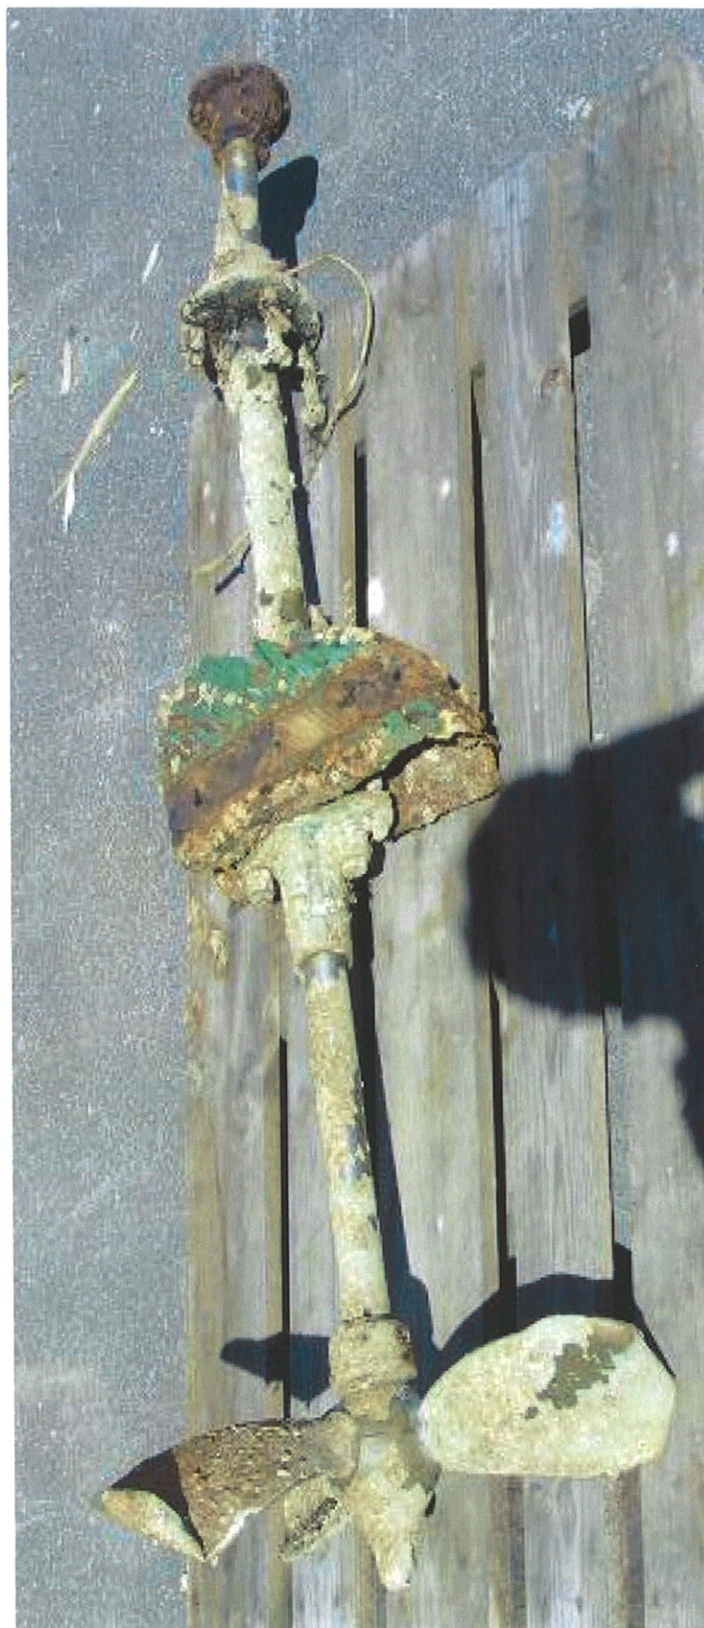
Fig.1 Oversiktsbilde propellakselenhet fra lettbåt til fiskerbåten "WESTERN", bestående av kopplingsflenser, propellaksel, akselhylser og utvendig justerbar 3-bladet propell. (Bilde v/ Undersøkelseskommissjonen etter Westerns forlis.)

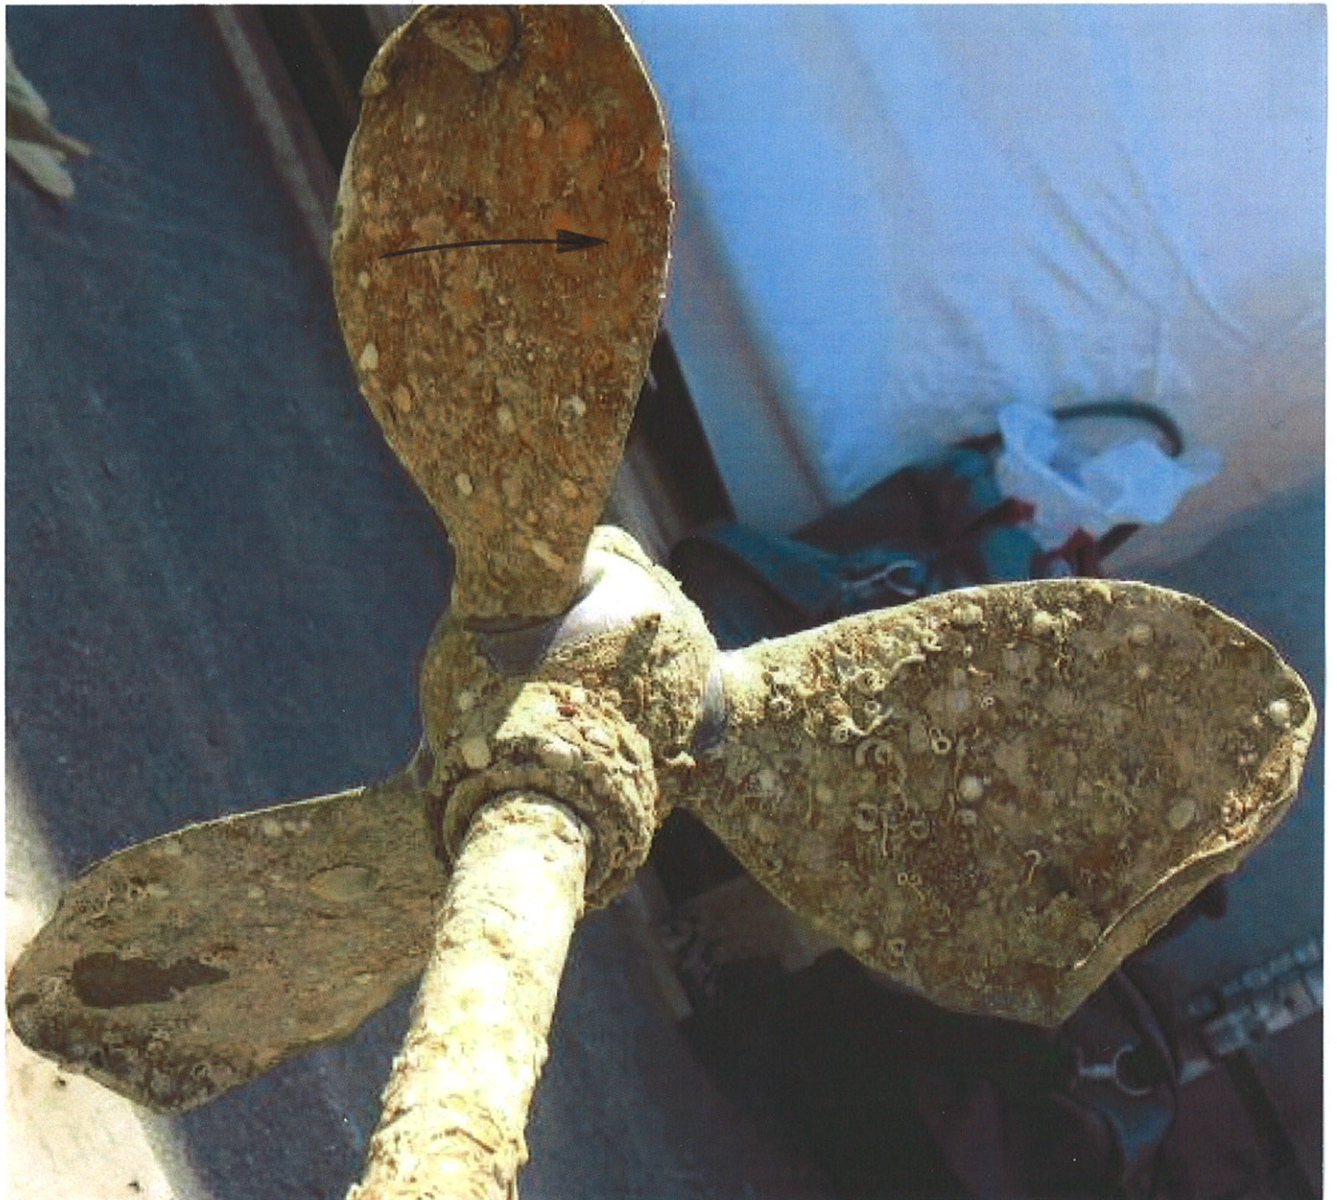
Fig. 2 Nærbilde av lettbåtens justerbare propell slik den fremsto etter heving. I følge opplysning fra Nøgva Motorfabrikk A/S skal propellaksen være venstreroterende sett i fartøyets fartsretning, d.v.s. propellrotasjon som pilmerket på bildet. (Bilde v/ Undersøkelseskommissjonen etter Westerns forlis.)

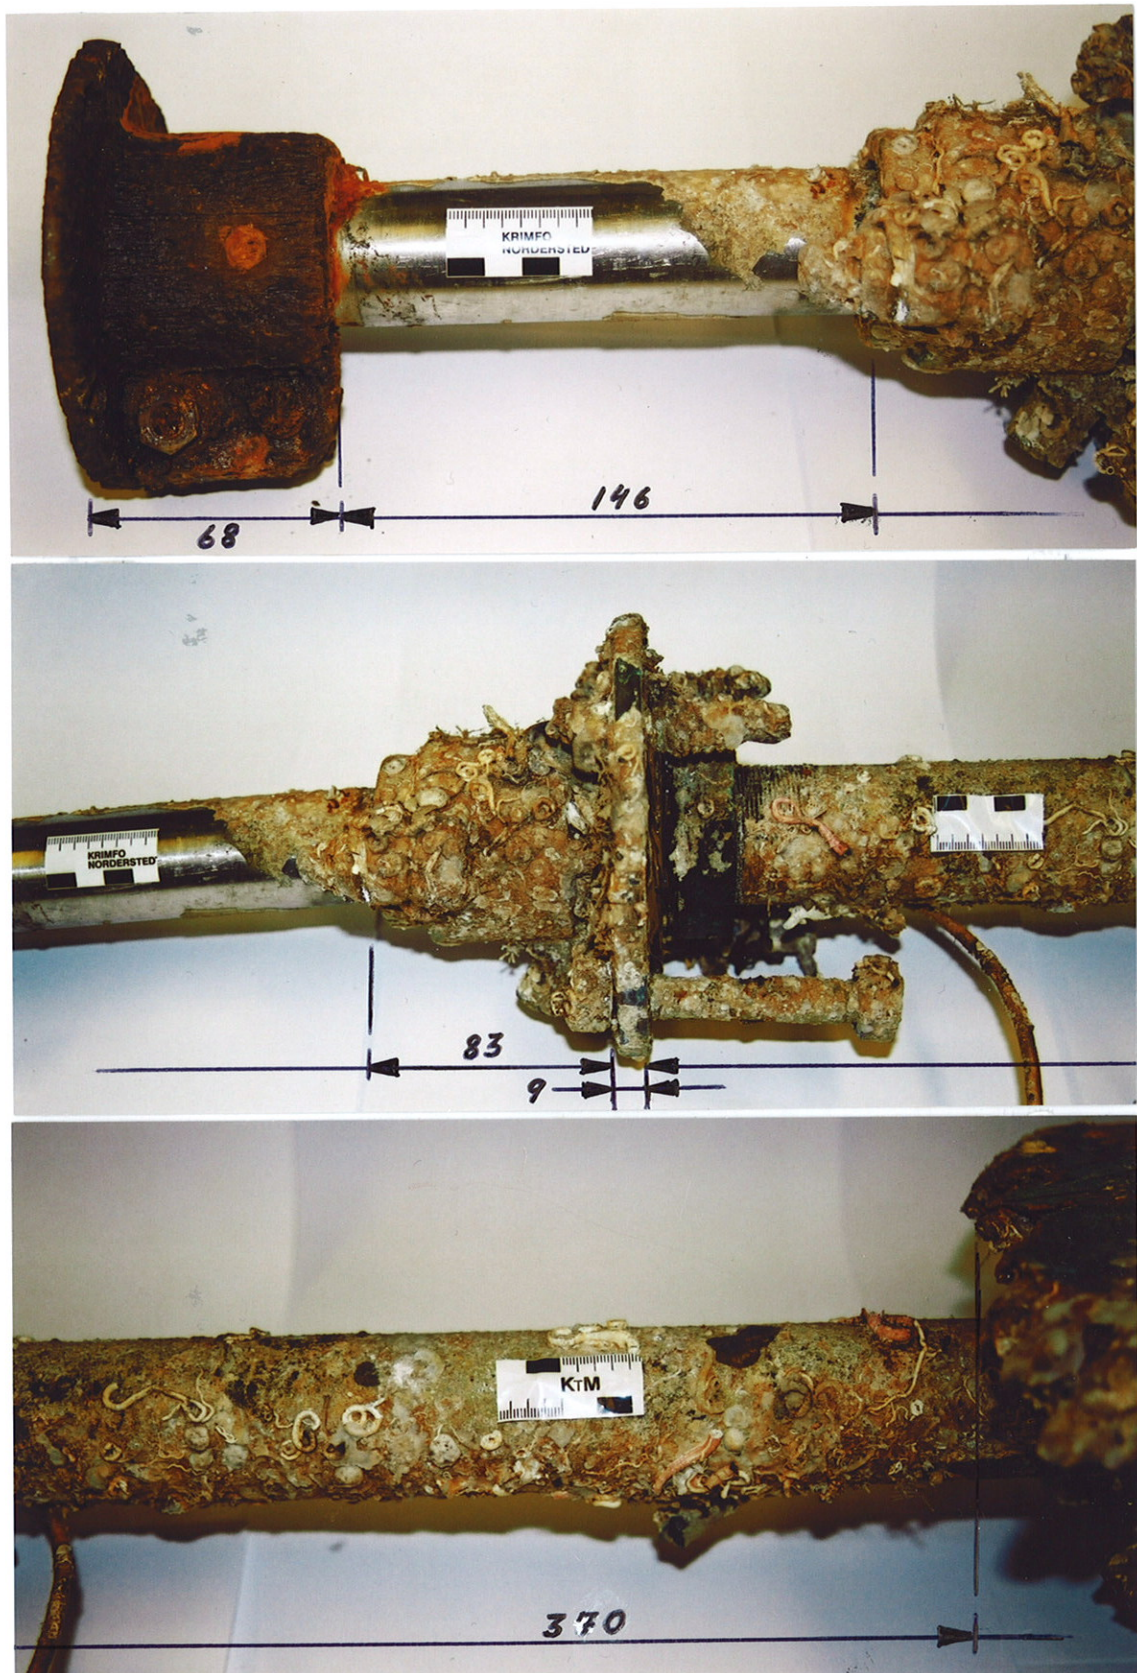
- Akselen har blitt utsatt for lokal bøyning, målt til ca 4°, ved inngangen til den 83 mm lange hylsekoplingen (ref. øvre og midtre bilde, fig. 3).
- Propellakselen viste et ca. 120 mm bredt overflateområde med lett rotasjonsslitasje nær akterende mot propellnav (se midtre og høyre del av nederste bilde, Fig. 4). Den aksielle utstrekningen korresponderer med lengden av opplagringshylsen vist i venstre halvdel av midtre bilde, Fig 4, og er trolig forårsaket av rotasjon i denne hylsen. Dette tilsier at hele propellakselenheten har blitt forskjøvet ca. 250 mm akterover ved en hendelse som må ligge langt tilbake i tid, siden rivningsmønsteret i akseloverflaten var ca. like tykt belagt med sjøvannsavleiringen som øvrige deler av akseloverflaten.

Fig. 3 Nærbilder av fremre del av propellakselenhet bestående av en 68 mm lang flenskopling(mot gear), en 146 mm lang del av massiv propellaksel, en 83 mm lang hylsekopling, en 9 mm bred lang hylsekopling, en 9 mm bred flens og en fri lengde av akselhylse på 370 mm.

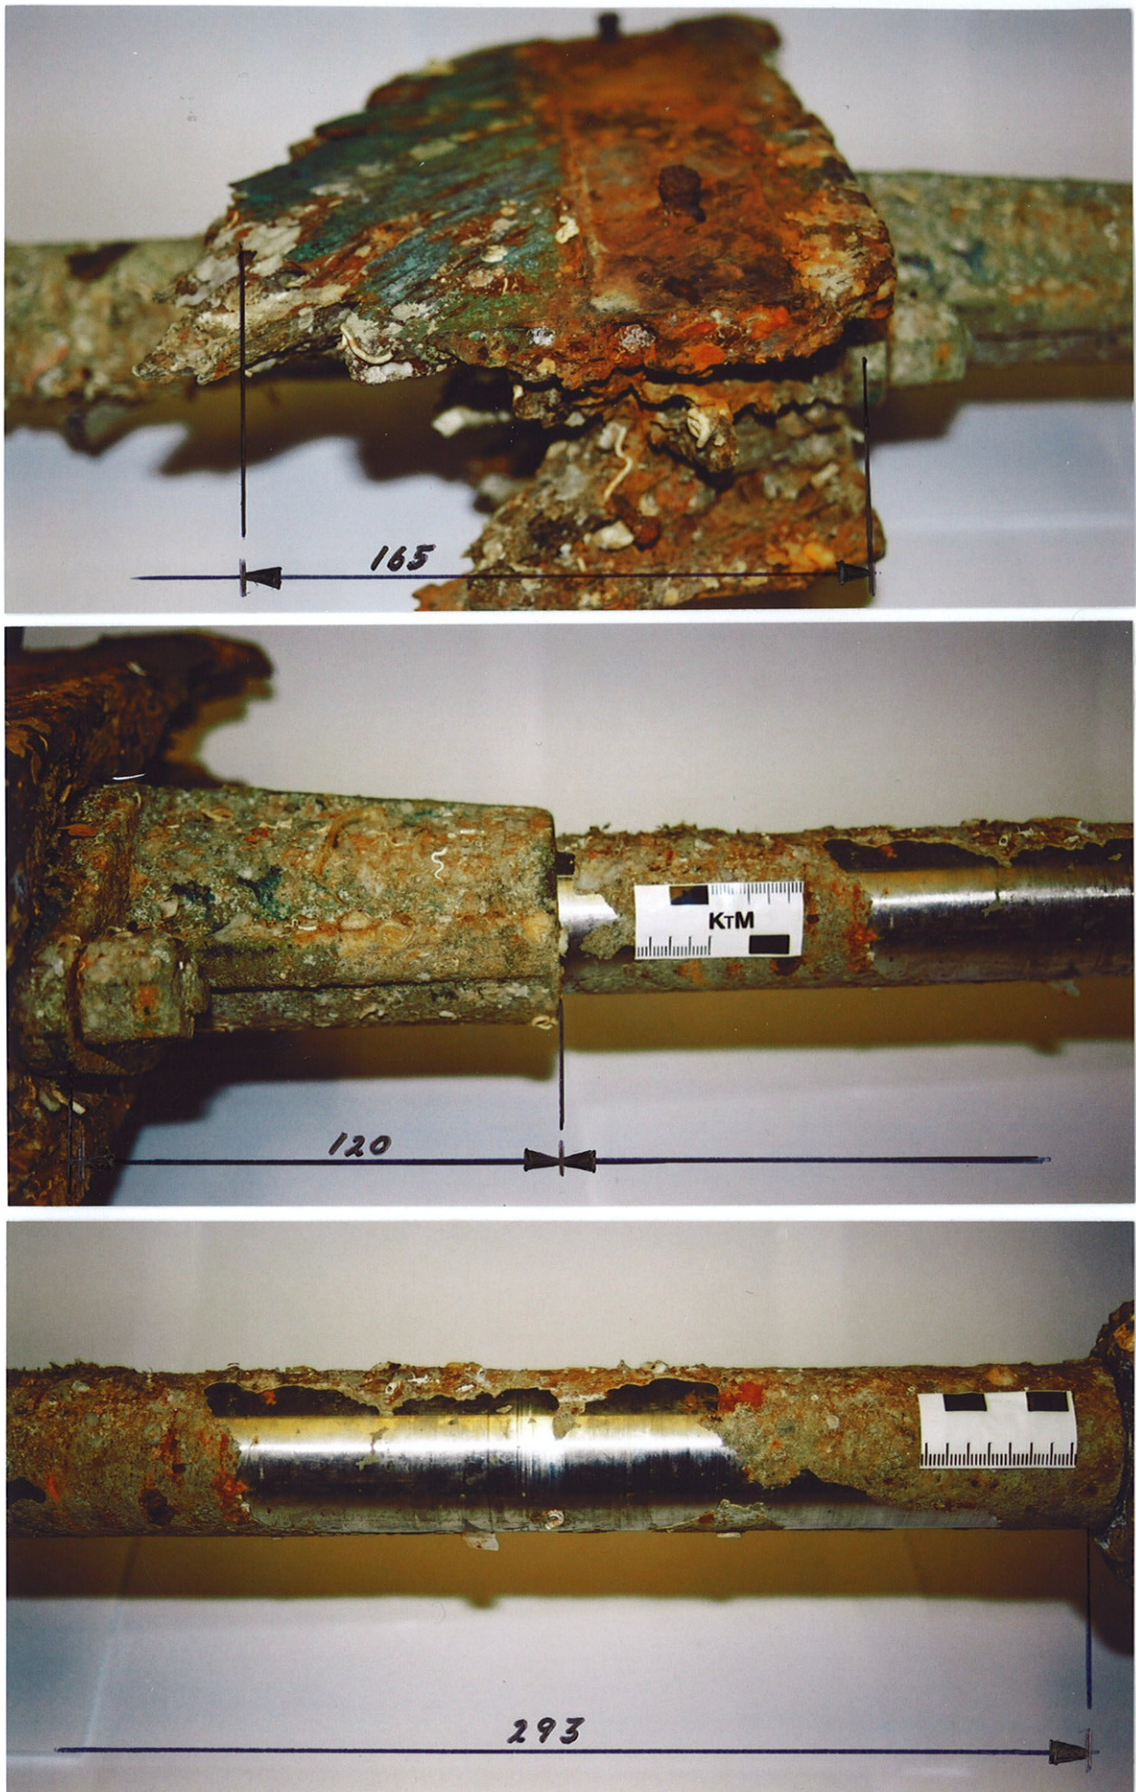
- Ved akterende av opplagringshylsen (120 mm) har akselen i nåværende posisjon blitt påført en svak lokal bøyning 1-2 °. (ref. midtre del av midtre bilde, fig. 4).

I følge informasjon fra Nogva Motorfabrikk A/S skal "fri" aksellengde mellom akterende på opplagringshylsa og inngang i propellnav være maksimum ca. 50 mm. og ikke som målt 293 mm. (ref. fig. 4, midtre og nederste bilde). Dette synes å bekrefte inntrykket av at propellakselen har blitt forskjøvet ca. 250 mm akterover.

Fig. 4 Nærbilder av midtre del av propellakselenhet, bestående av gjenværende treverk 165 mm, opplagringshylse 120 mm og fri propellaksel 293 mm bakover mot propellenhet.

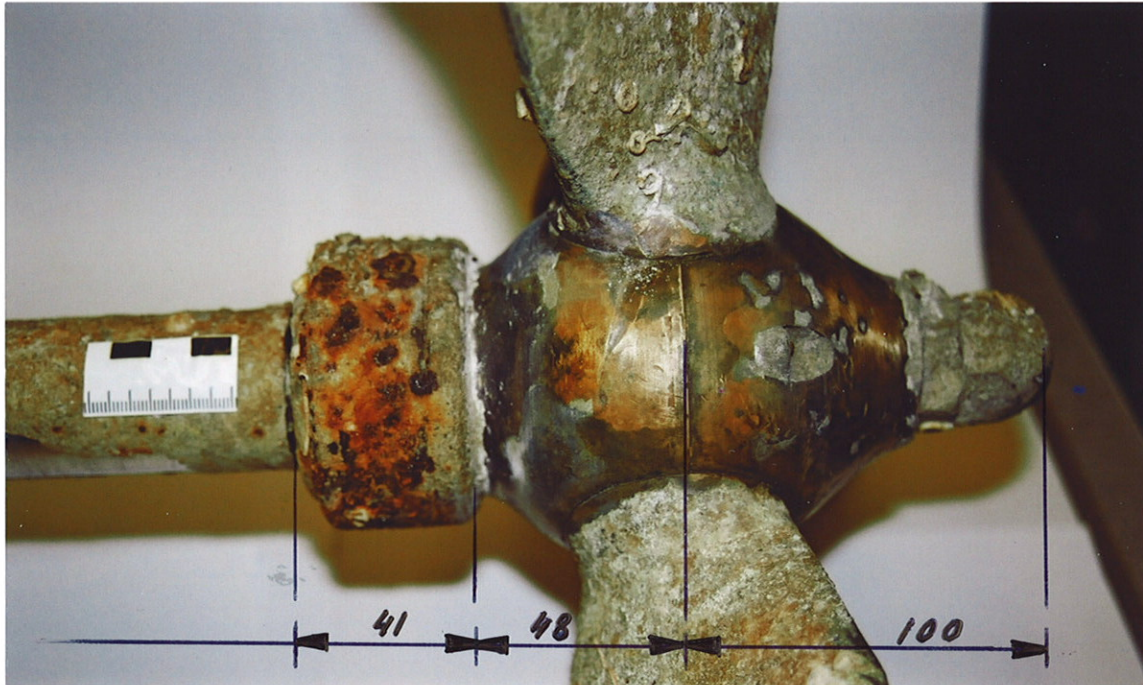
Fig. 5 Nærbilde av propellenhet, med 41 mm bred koplingshylse, 48 mm langt fremre propellboss, og 48 mm langt bakre propellboss, og 100 mm langt bakre propellboss inkl. stillmutter og låsemutter (koppmutter).

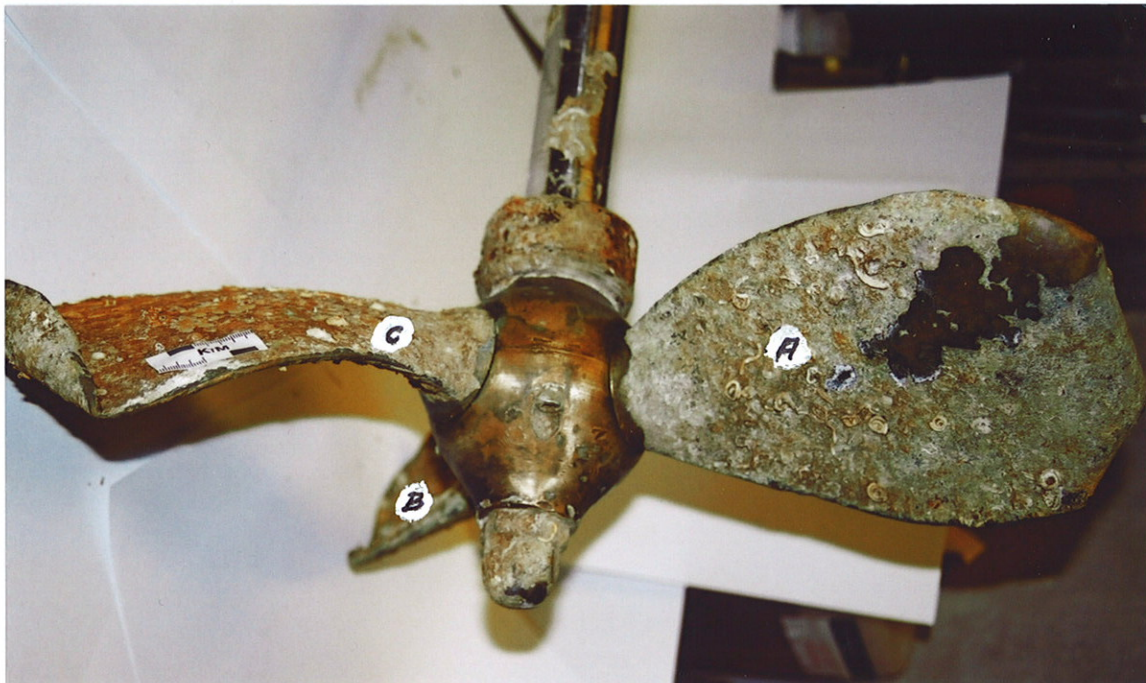
Ved den innledende visuelle undersøkelsen av selve propellen viste det seg å være avvikende merking (nummerering) av bladene på fremre og bakre del av propellbosset, grunnet feilmontasje av bakre del. (Fremre del merking 1-2-3 korresponderte med bakre del merking 3-1-2). For at dette ikke skal bidra til problemer i den etterfølgende beskrivelsen ble bladene (i tråd med rekkefølgermerkingen på fremre del) betegnet henholdsvis A,B og C, som illustrert i Fig. 6. Etter en utvendig rengjøring av propellbosset og utført overrettmerking ble demontasje av propellen startet med avtak av låsemutter og stillmutter, se fig. 7. Deretter ble bakre del av propellbosset

Fig. 6 Da det viste seg ikke å være overenstemmelse mellom bladnummerering (1-3) på fremre og bakre propellboss, ble bladene gitt betegnelsen A-C som vist på bildet. Rotasjonsrekkefølge blir således A-B-C.

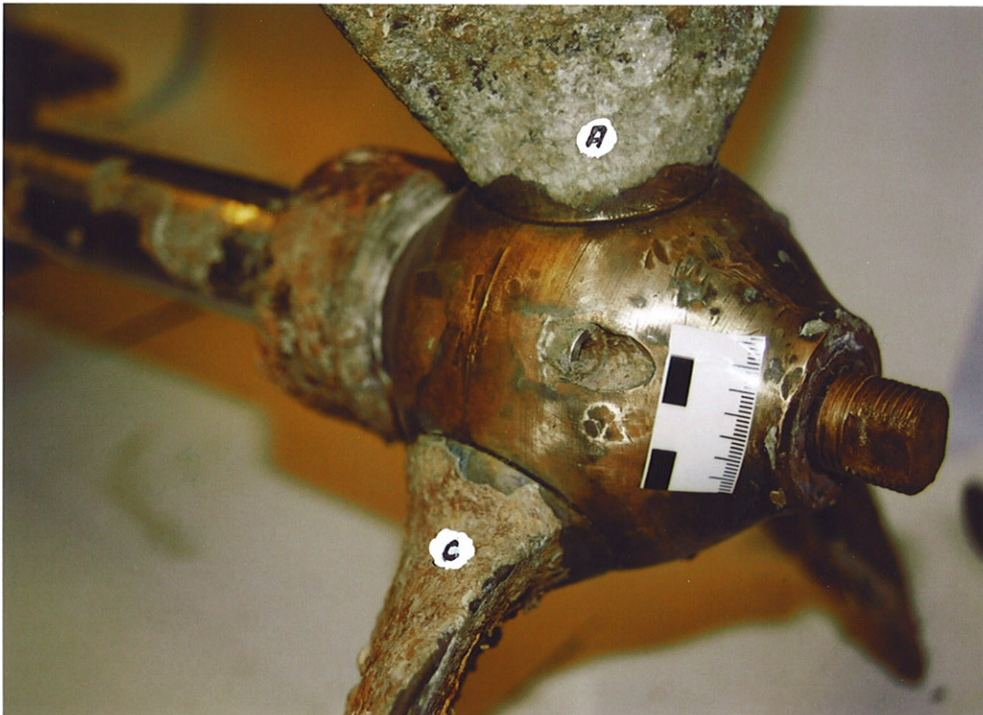
Fig. 7 Nærbilde av propellhuset etter utvendig rensing av propellbosset, utført overrettmerking av pitchsetting og demontasje av låsemutter og stillmutter.

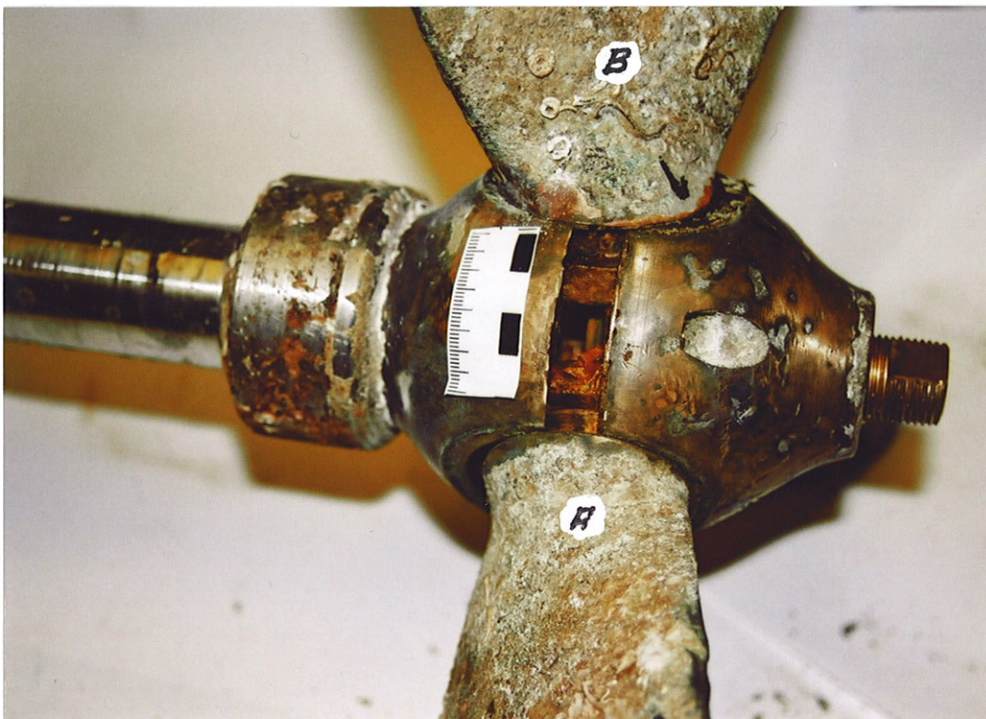
Fig. 8 Nærbilde av propellhuset etter påbegynt tilbaketrekking av bakre del av propellbosset. Betydelige rester av smøremiddel viste seg å være til stede i propellhuset.

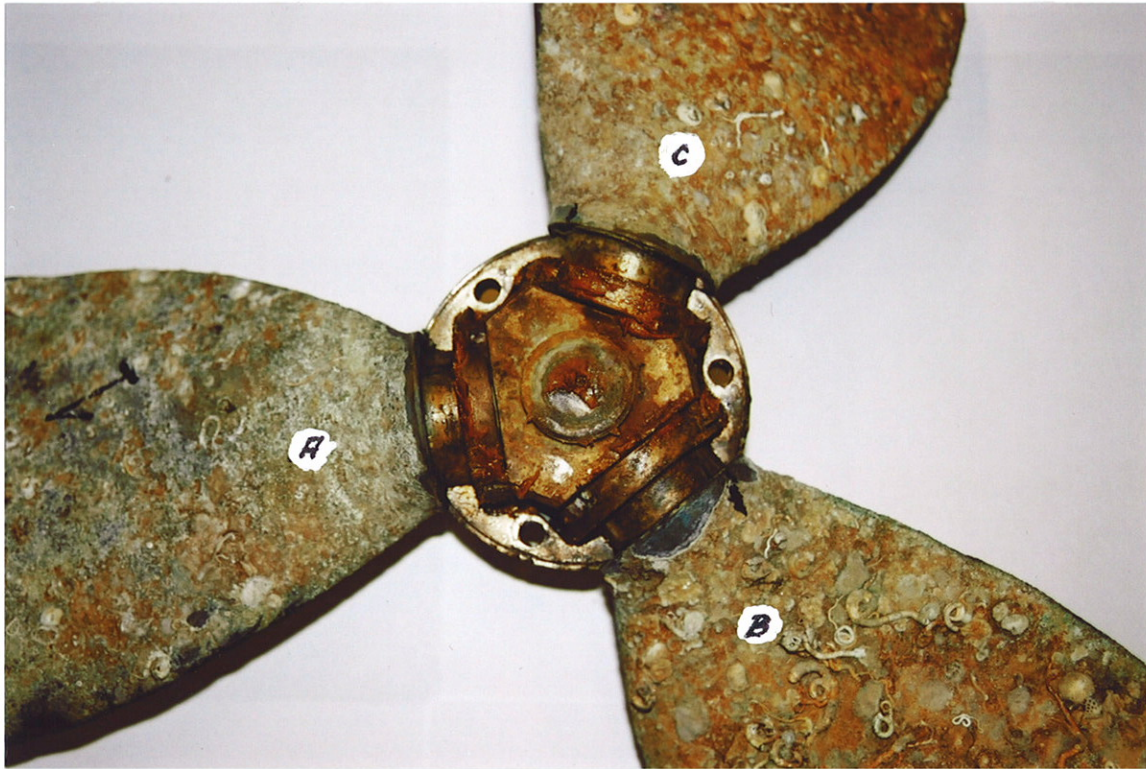
Fig. 9 Nærbilde av propellhuset etter fjerning av fremre del av propellbosset. Som det fremgår var det betydelige rester av smøremiddel til stede. Mekaniske skader av funksjonell betydning ble ikke observert.

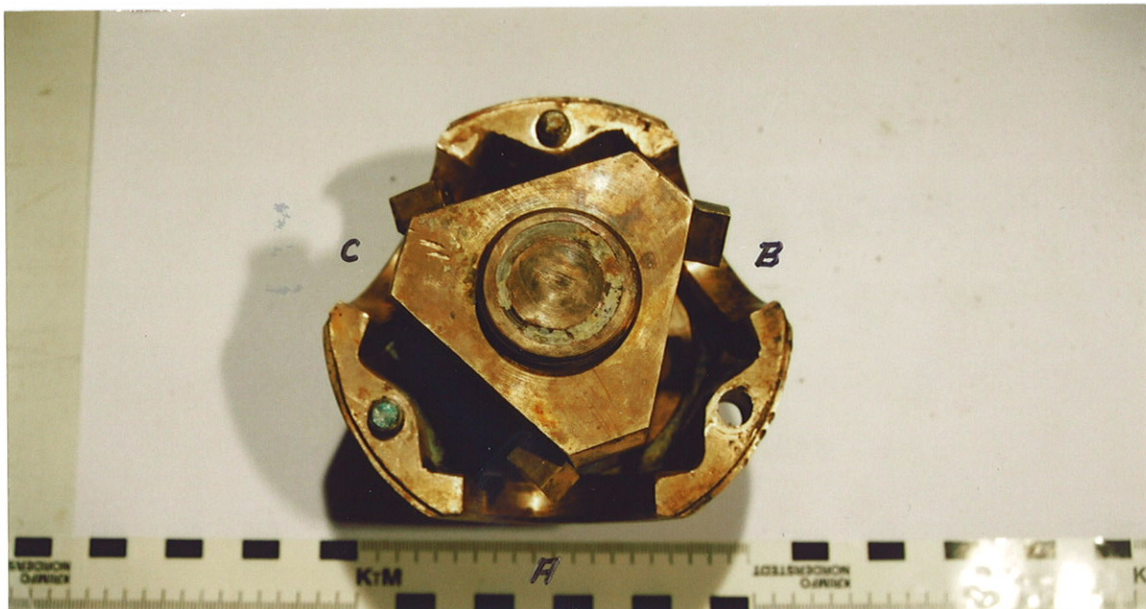
Etter ytterligere demontasje av propellhuset og rensing av komponentene i ultralydbad, kunne det registreres at det trekantede tappstykke var uten spesielle skademerker, fig. 10, og det samme gjaldt akter del propellhuset, fig. 11. En betydelig ordinær driftslitasje ble imidlertid registrert på sistnevnte.

Fig. 10 Nærbilde av bakre del av propellbosset, med det trekantede tappstykket for pitchkontroll i posisjon, etter rensing med fettløsende middel i et ultralydblad. Aktuelle bladposisjoner er angitt på bildet.

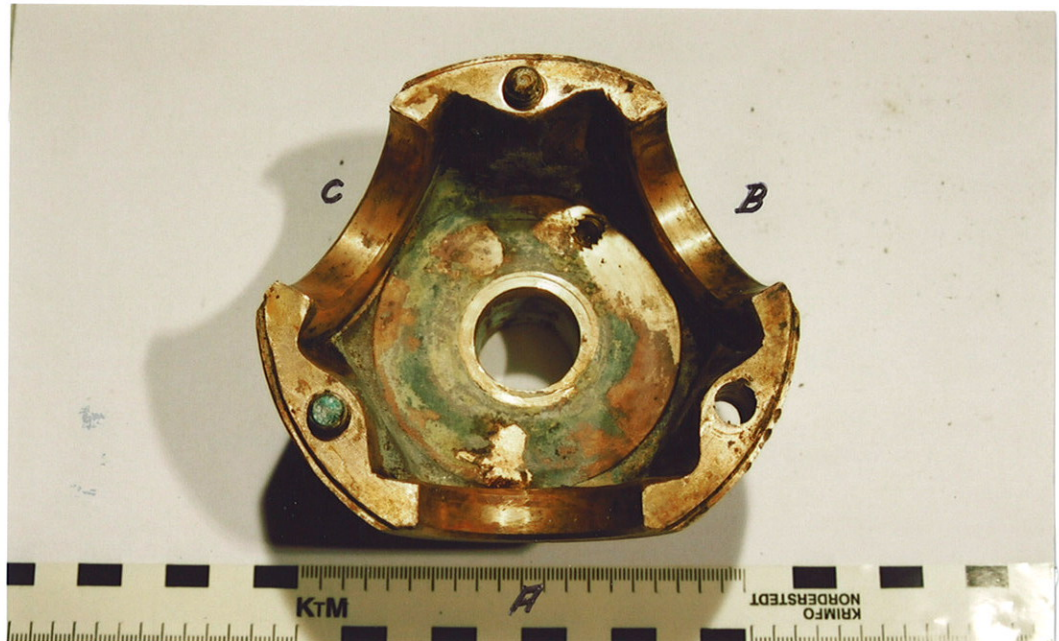
Fig. 11 Bakre (aktre) del av propellhuset etter rengjøring i ultralydbad. Ingen skademerker av betydning ble observert i bossets innvendige overflate. En betydelig ordinær driftslitasje ble imidlertid registrert.

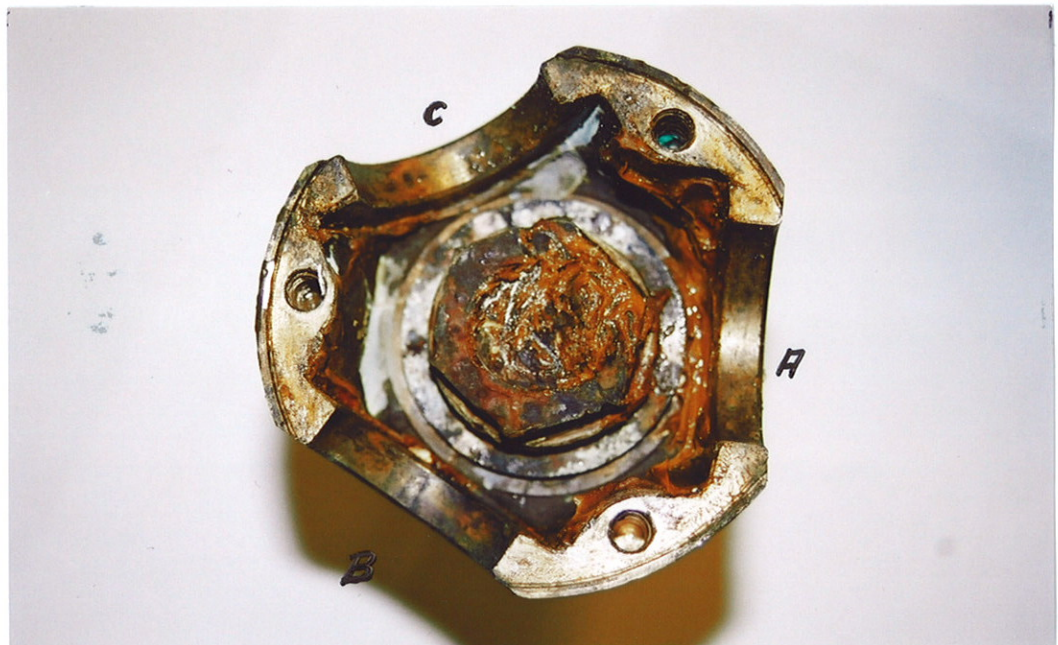
Også fremre del av propellhuset ble etter kjemisk rensing i ultralydbladd funnet uten skademerker av betydning. Noe korrosjon ved og på skrue og mutter for aksial låsing til propellaksel ble registrert, i tillegg til ordinær driftslitasje, se fig. 12.

Fig. 12 Fremre del av propellhuset etter rengjøring ved mekanisk skraping av sveiseavsett mellom akselende og kragemutter, og etterfølgende kjemisk rensing i ultralydblå. Ingen skademerker av betydning ble registrert.

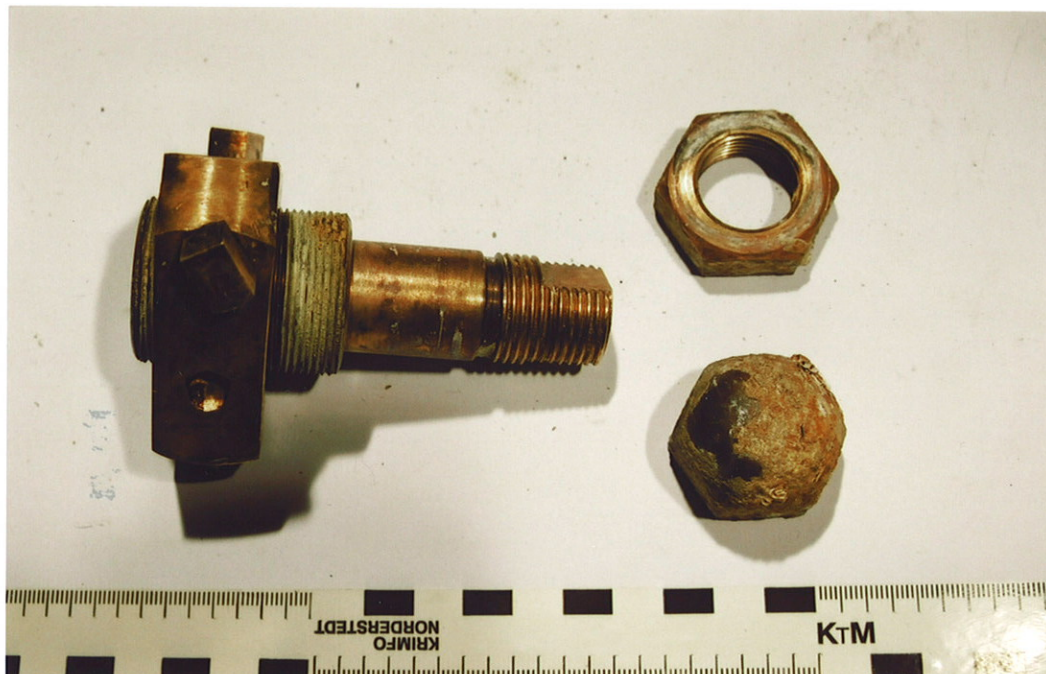
Detaljbilder av pitchsettingsmekanismen for propellbladene er vist i fig. 13 og fig. 14, med det trekantede tappstykket (og tapper innmontert) sett henholdsvis fra siden og i operativ profil. Tappene viste ingen spesielle skademerker i form av deformasjoner, sprekker, lokale kantinnrykkinger eller lignende. En betydelig ordinær driftslitasje på tappenes sideflater ble imidlertid registrert. Stillmutter og låsemutter er sett fra akter på begge bilder (t.h)

Fig. 13 Detaljbilde av pitchsettingmekanismen for propellbladene. Akselen med det trekantede tappstykket (og tapper innmontert) er sett fra siden, mens stillmutter og låsemutter (koppmutter) er sett fra akter.

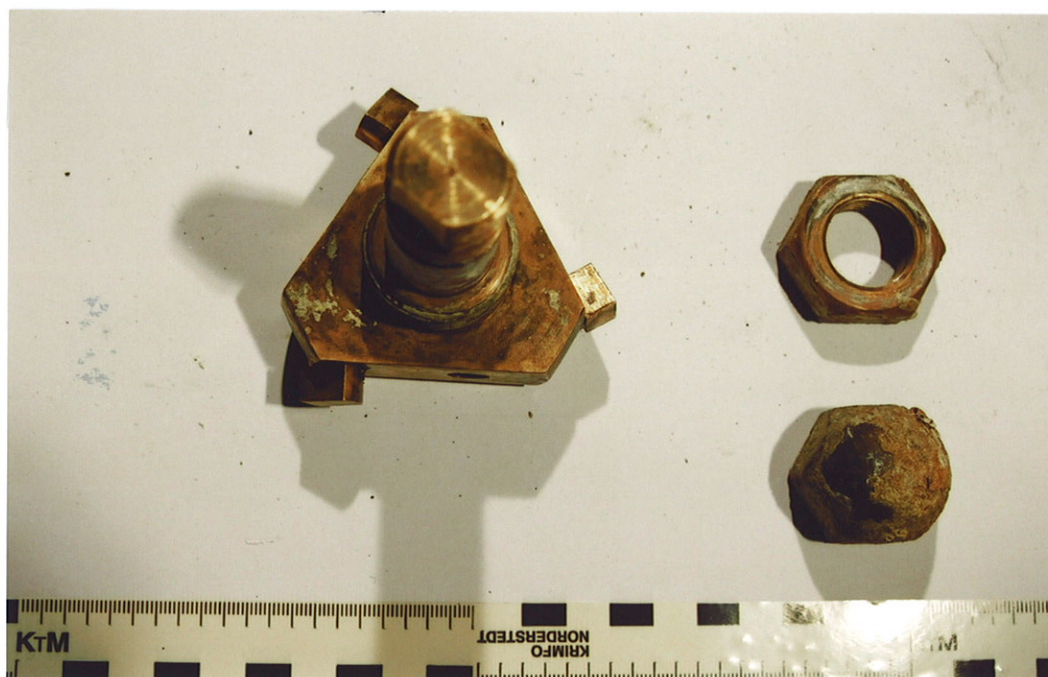
Fig. 14 Detaljbilde av pitchsettingmekanismen for propellbladene, nå vist med det trekantede tappstykket i profil (ref. Fig. 13) Tappene viste ingen deformasjoner, men en betydelig ordinær driftslitasje på tappenes sideflate ble registrert.

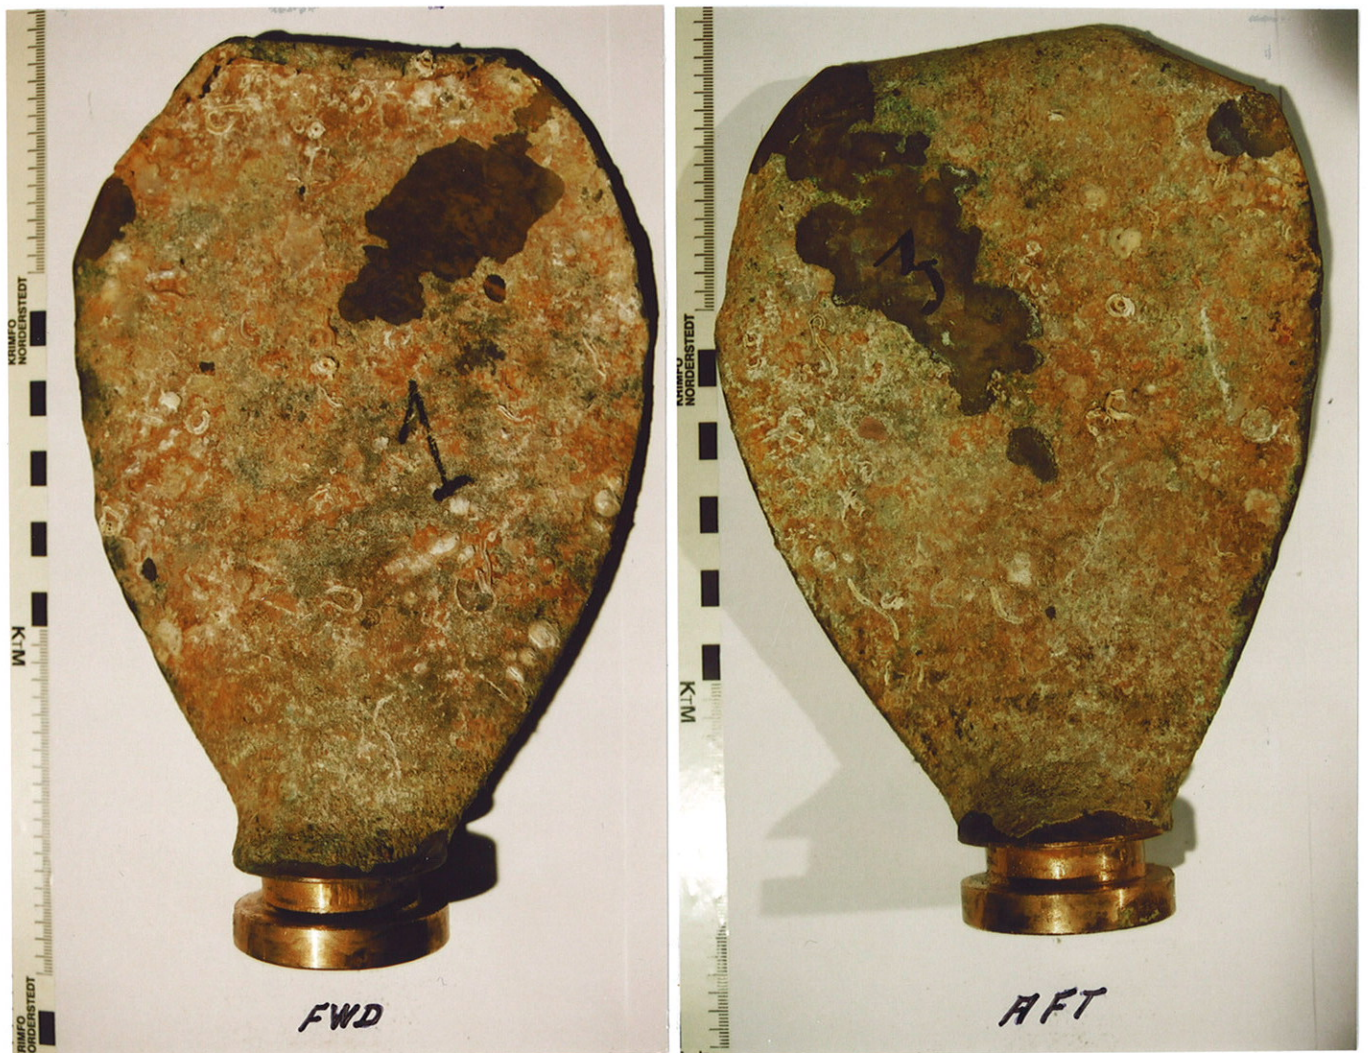
Fig. 15 – fig. 17 viser nærbilder av propellbladenes forside (fwd) og bakside (aft) for henholdsvis blad A,B og C, og fig 18 - fig. 20 illustrerer den aksielle profildeformasjonen for hver av bladene. Det fremgår at hoveddeformasjon er avvikende for de tre bladene og at et eneste fellestrekk er at ytre del av bladene er bøyd fra akter mot front. Denne deformasjonen er imidlertid noe forskjellig lokalisert på bladene (sammenlikn korresponderende bilder i fig. 15-fig. 17).

Fig. 15 Nærbilder av propellblad A, henholdsvis forside (venstre) og bakside (høyre) referert til fartøyets fartsretning (ref. Fig. 2). Bladtuppen er sterkt foroverbøyd, mens resten av bladet er svakt bakoverbøyd og noe vridd om egen lengdeakse. Se for øvrig profilbilde, Fig. 18.

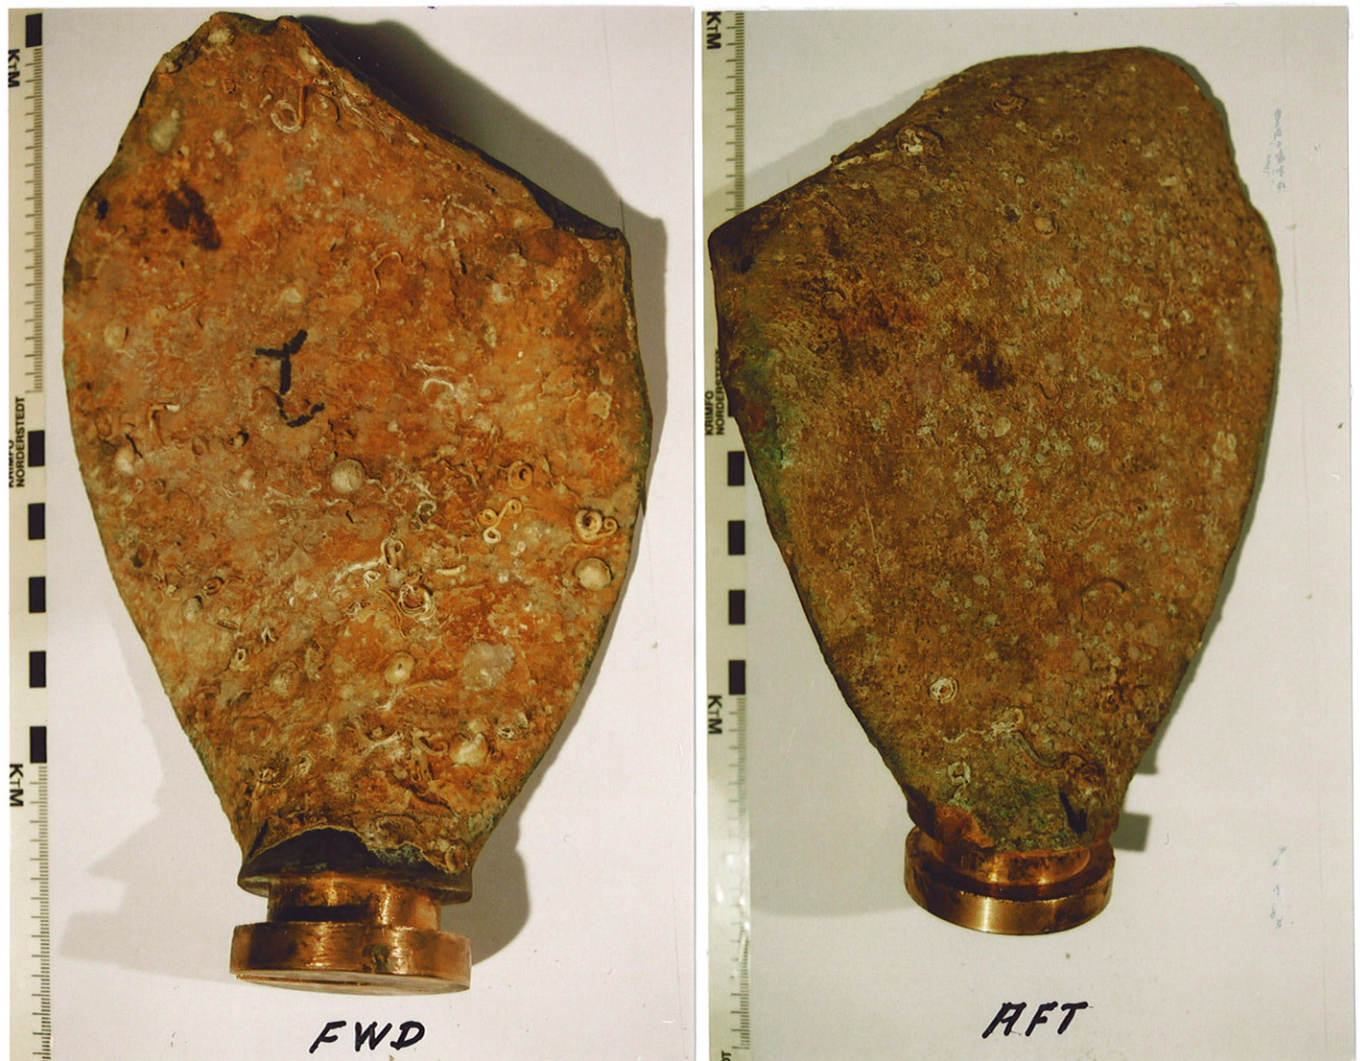
Fig. 16 Nærbilder propellblad B, henholdsvis forside (venstre) og bakside (høyre) referert til fartøyets fartsretning (ref. Fig. 2). Bladtuppen, spesielt venstre halvdel, er sterkt foroverbøyd. Også midtre og indre del av bladstammen er betydelig bøyd forover i en jevn bue. Se for øvrig profilbilde, Fig. 19.

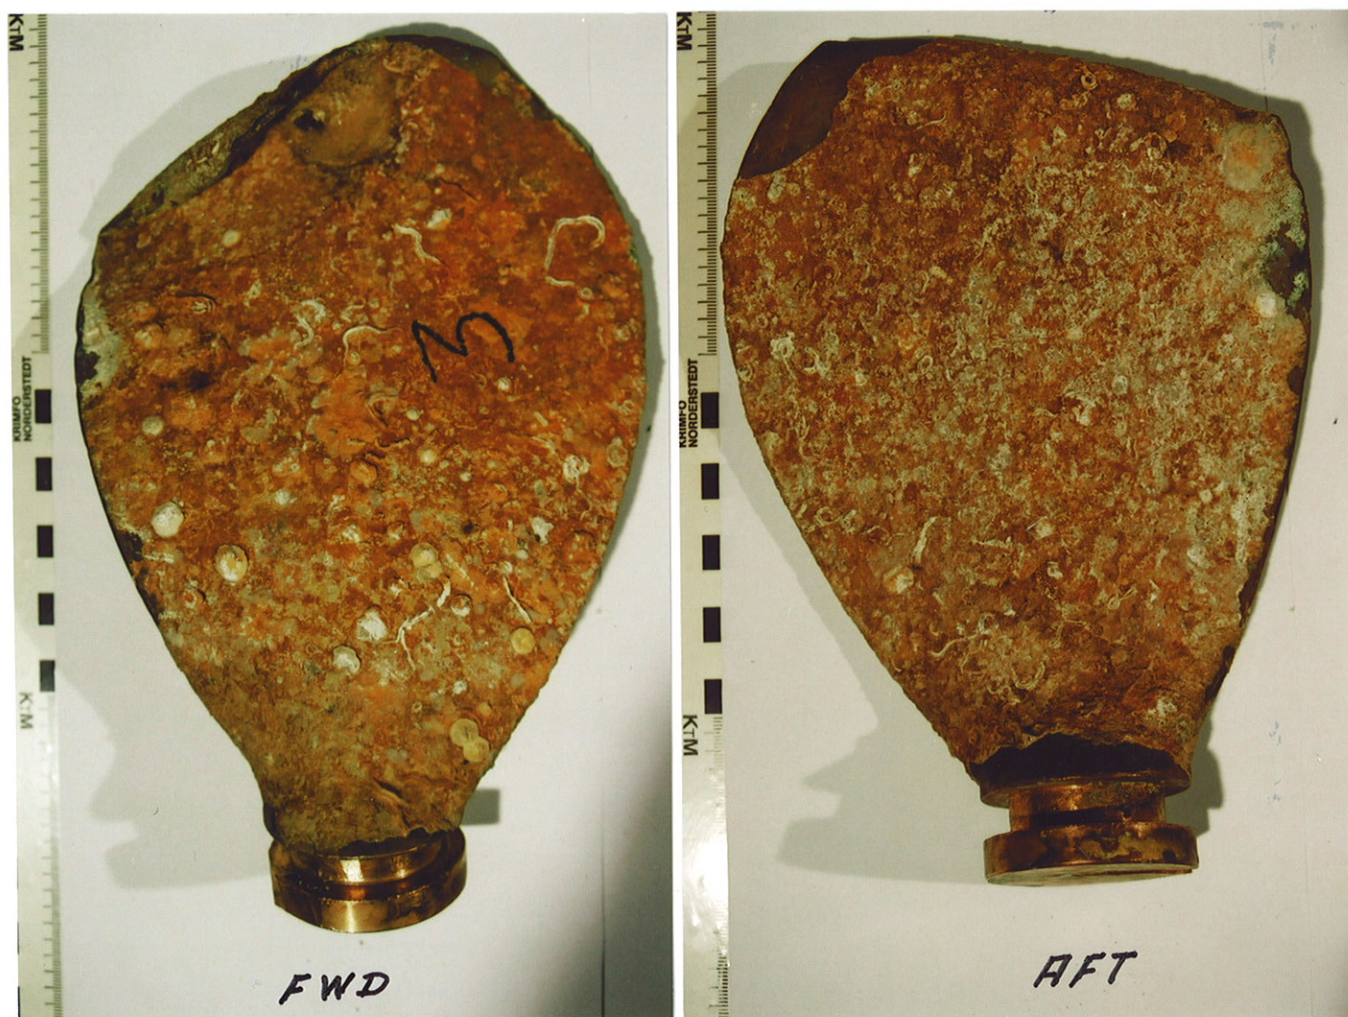
Fig. 17 Nærbilde propellblad C, henholdsvis forside (venstre) og bakside (høyre) referert til fartøyets fartsretning (ref. Fig. 2). Bladtuppen, spesielt høyre halvdel, er sterkt foroverbøyd. Midtre og indre del av bladstammen er betydelig bøyd bakover i en jevn bue. Se for øvrig profilbilde, Fig. 20.
