Byggnr: 9902872  
 GAB nr: 25781228  
 Navn: Krutthuset  
 Oppført: 1748

# BYGNING 9902872 Krutthuset

Kompleks 99139917 Krutthuset

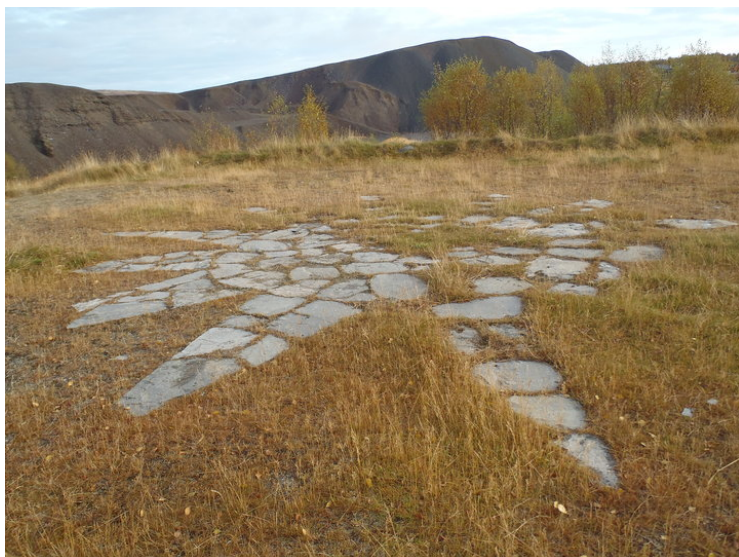
Stjerneformet helleformasjon, ukjent opprinnelse. Foto: M.Oftedal, Forsvarsbygg.

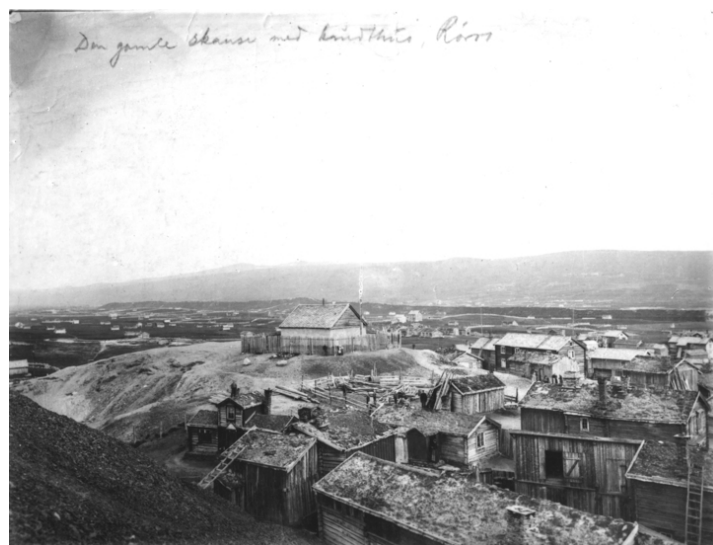
Skansen sett fra slegghaugen ca 1900, bygningen er kalkhvittet. Plankegjerdet rundt ble trolig fjernet tidlig på 1900-tallet. Foto: Iv Olsen, Røros

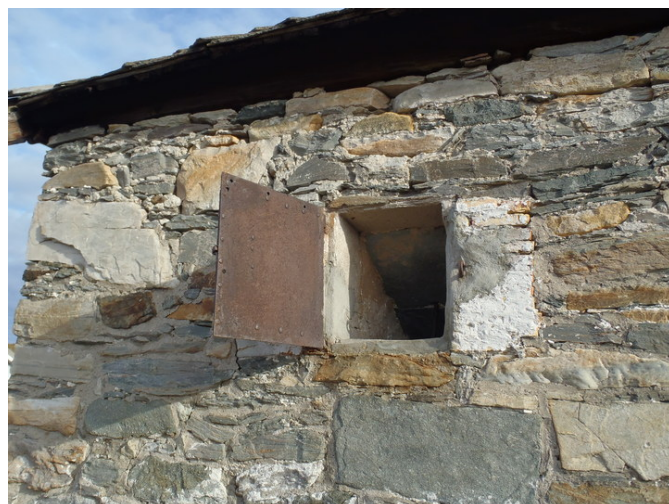
Teglmur rundt åpninger for lufting. Foto: M.Oftedal, Forsvarsbygg.

Bygningen er murt av naturstein i leirmørtel og har tønnehvelv innvendig. I veggen mot sør er det murt hvelvåpning med dør av tre og beslått med smijernsbeslag. Rundt døråpning og lufteluger/åpninger er det murt med tegl rundt åpningen gjennom hele veggen. Jernluker foran lufteåpninger. Gavlene er i trekonstruksjon med liggende panel (supanel), åpning i galv mot øst inn til loft. Saltak/sperretak tekket med skiferstein. Opprinnelig kalkpusset og kalkmalt ut- og innvendig. Ytterdør er labankdør i tre med fiskebenspanel på utsiden. Innvendig jerndør.

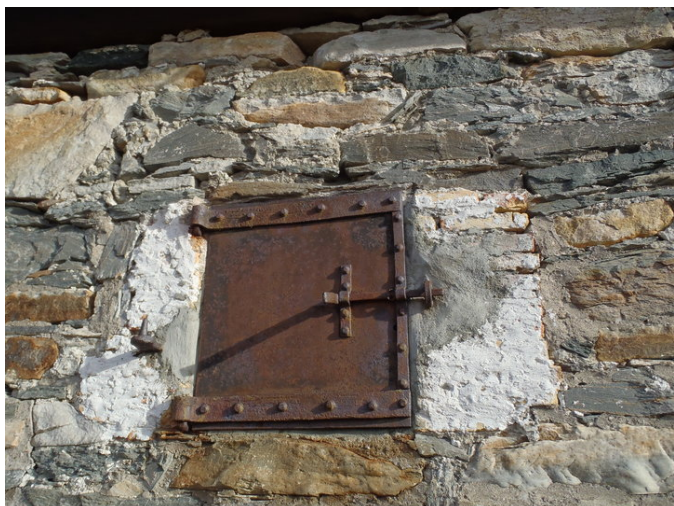
Jernluker foran åpninger for lufting. Foto: M.Oftedal, Forsvarsbygg.

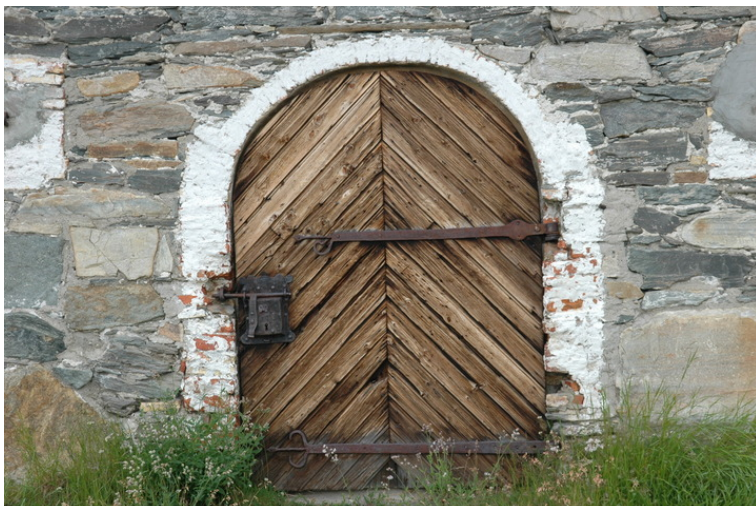
Inngangsdøra på Krutthuset, teglmurte partier rundt åpningen. Foto: Jon Holm Lillegjelten

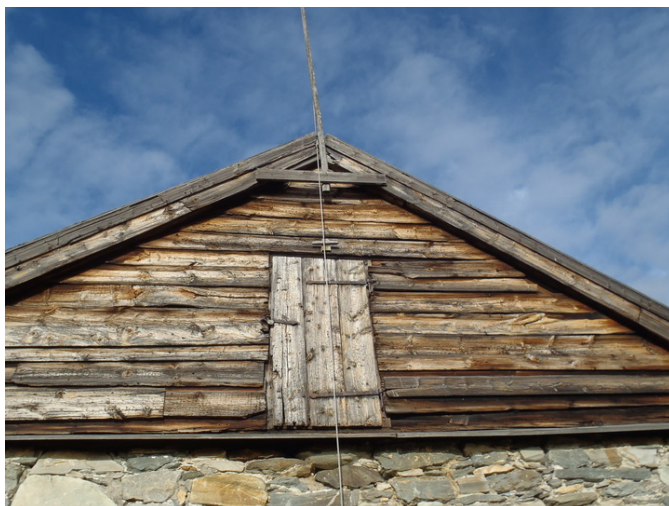
Gavlen er kledd med liggende panel. Luke til loftsrom. Foto: M.Oftedal, Forsvarsbygg.

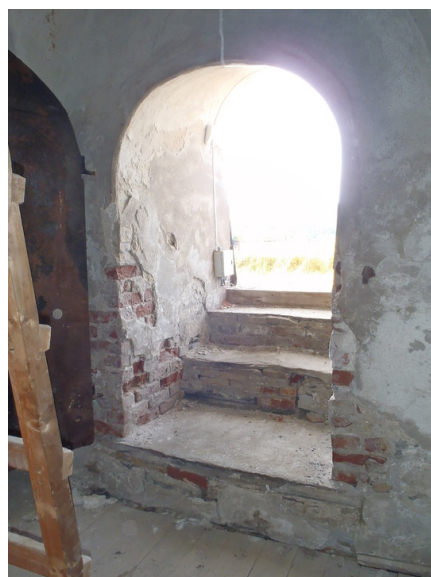
*Inngangspartiet er teglmurt. Foto: M.Oftedal, Forsvarsbygg.*

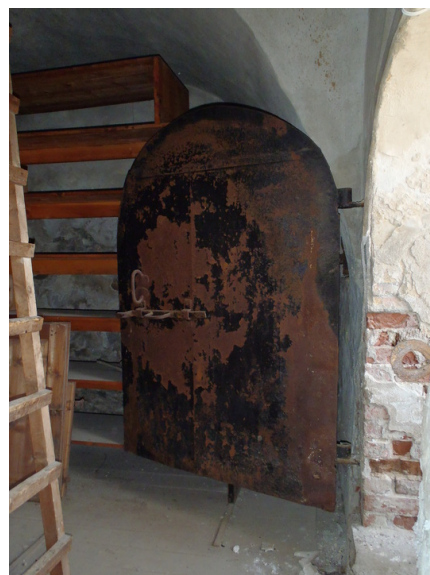
*Innvendig jerndør. Foto: M.Oftedal, Forsvarsbygg.*

Interiørnr:  
Interiørnavn:  
Beskrivelse: Ett rom, med tønnehvelv. Opprinnelig pusset og malt med kalk, men senere reparasjoner i sementbasert mørtel, antakelig en KC-mørtel. Innvendig jerndør, opprinnelig .

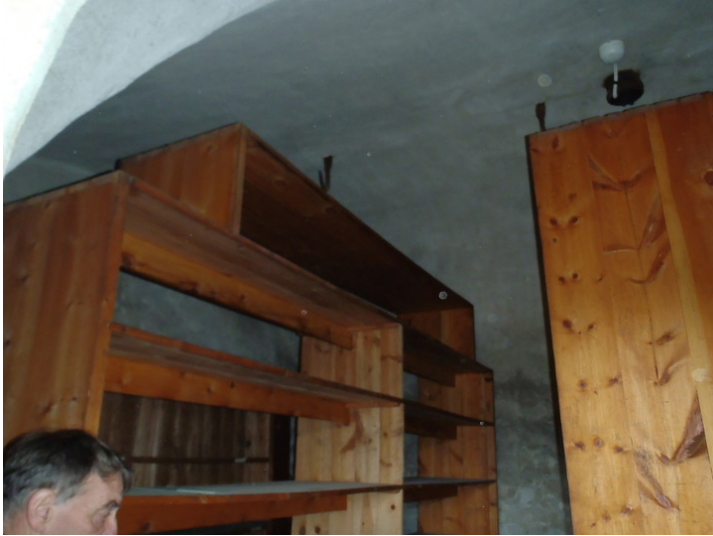
*Pussede vegger og hvelving. Foto: M.Oftedal, Forsvarsbygg.*
