## Bioforsk Rapport

# Flytting av oppdyrket jordsmonn for reetablering av jordbruksarealer

En oversikt over erfaringsgrunnlag og vurderinger av risiko for spredning av skadelige organismer

Trond Knapp Haraldsen

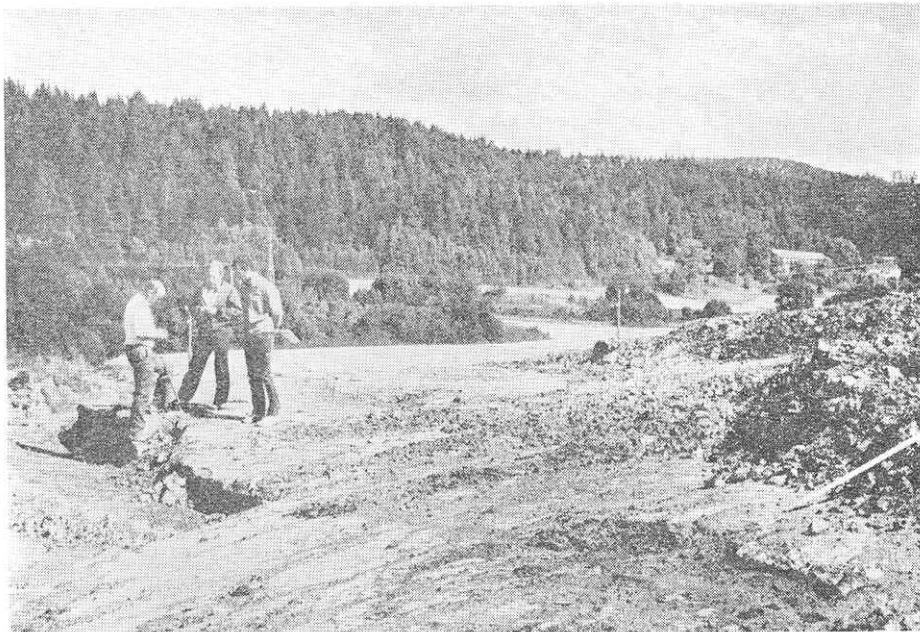
*Figur 1. Avskrappt fjelloverflate i forgrunnen til venstre på Stenberghaugen, Nedre Eiker, klar for påfylling av jordmasse. Fjelloverflata har omtrent samme form som ferdig oppfylt areal skal få (fra Låg 1981).*

Arealet som skulle dyrkes opp, ble først ryddet for krattvegetasjon og det som var av løsmasser på arealet ble skjøvet sammen for senere tilbakeføring (Figur 1). Matjorda ble tatt av området det skulle bli en veiskjæring og lagt i ranke. De underliggende massene under matjordlaget besto av sand og silt, og disse ble også flyttet. I dette prosjektet var gjennomsnittlig transportavstand 1,2 km, og minimum jorddybde skulle være 1 meter, med minst 20 cm matjord. På grunn av at terrenget hadde ujevn topografi ble minste jorddybde

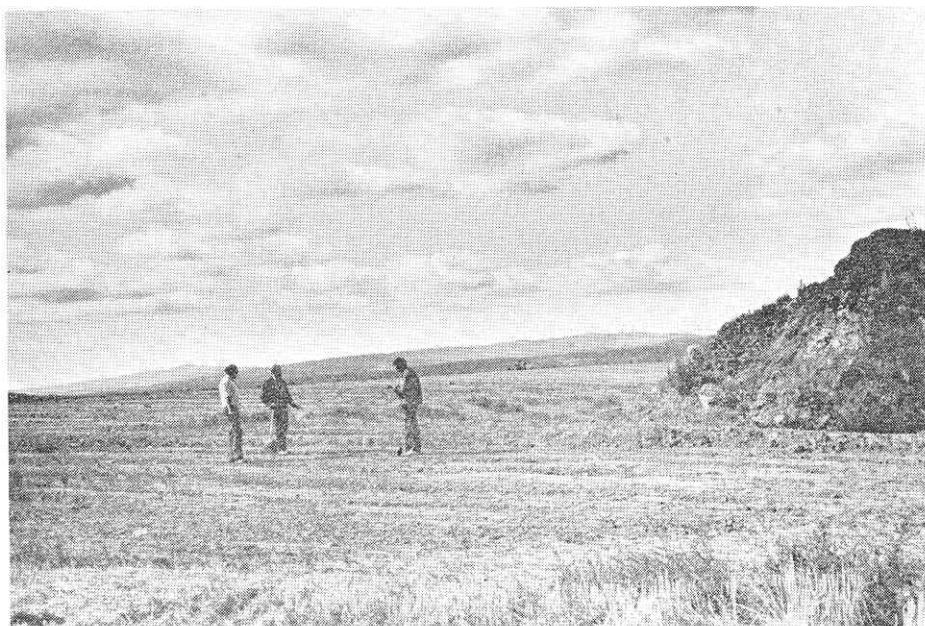
*Figur 2. Påfylt og planert areal på Stenberghaugen, Nedre Eiker. Rest av opprasket matjord til høyre (fra Låg 1981).*

i praksis 70 cm over en oppstikkende fjellknaus, mens dybde ble nærmere 2 m ved fylling av forsenkninger. Det nye jordbruksarealet var relativt flatt (Figur 2), og ingen partier hadde større helling enn 1:6. Det nye jordbruksarealet grenser inn mot eldre jordbruksareal, slik at en oppnådde et større og sammenhengende jordbruksareal (Figur 3).

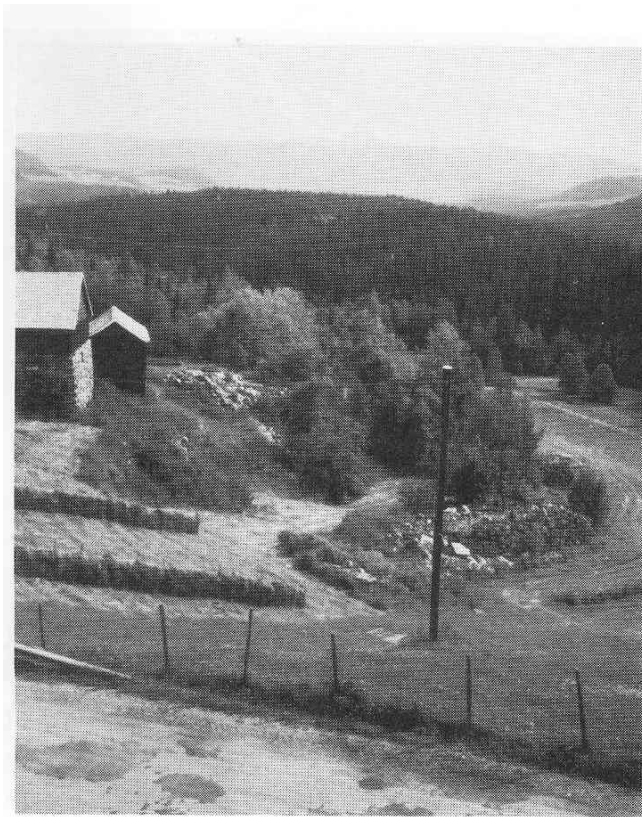
*Figur 4. Hølo i Valdres før deponering av sprengstein i 1981 (fra Vigerust & Njøs 1987).*

Vigerust & Njøs (1987) studerte oppbygging av et stort sammenhengende jordbruksareal på fylling av sprengstein fra Lomenutbyggingen på garden Hølo i Valdres. Jordbruksarealet på denne gården var i utgangspunktet lite og sterkt oppdelt (Figur 4).

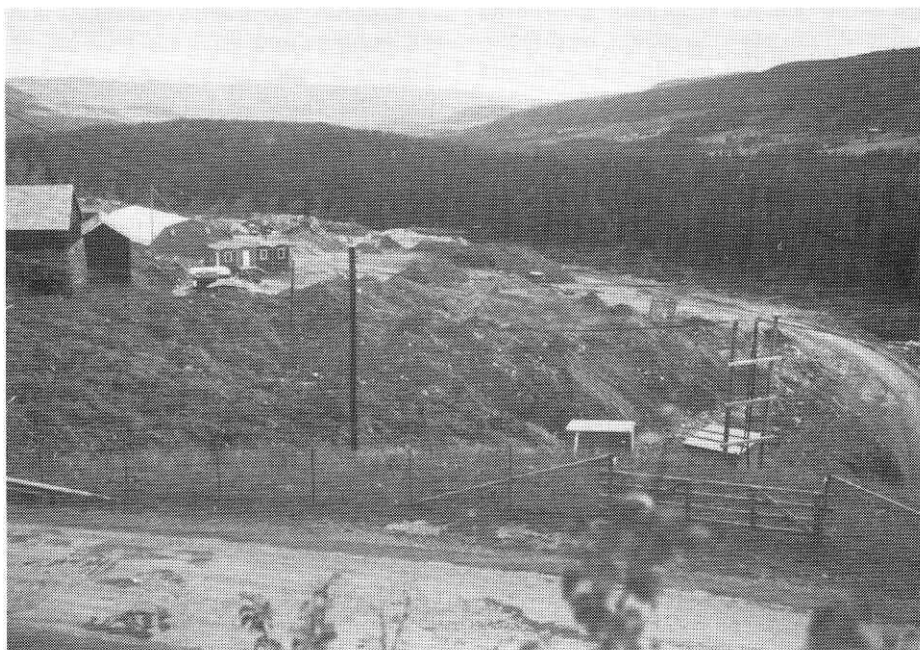
*Figur 5. Anleggsarbeid med utlegging av sprengstein på Hølo (fra Vigerust & Njøs 1987).*

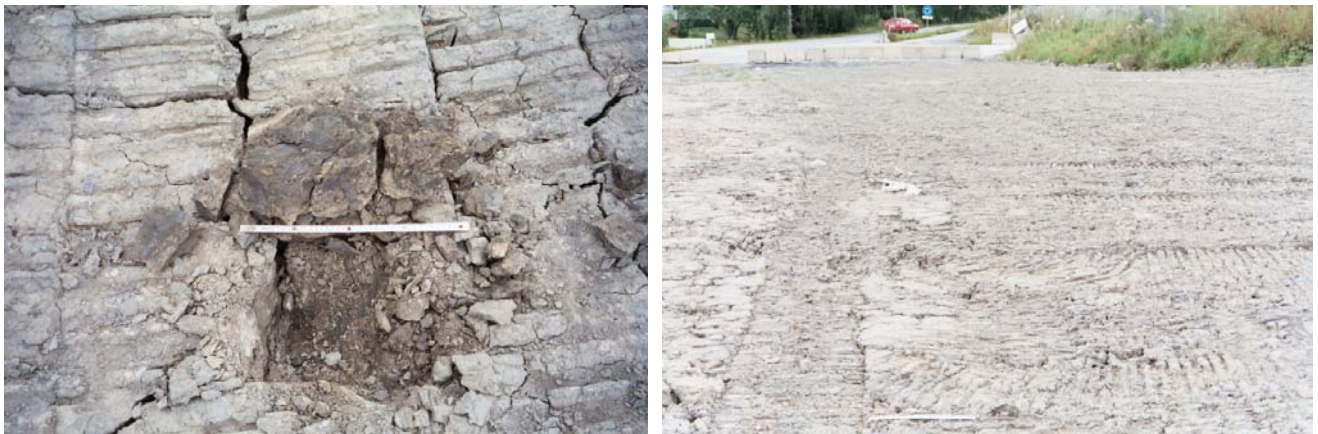
*Figur 8. Utplanert undergrunnsjord av siltig mellomleire for gjenetablering av jordbruksareal. Opprasket matjordlag med ugras er synlig i øvre høyre kant på bildet til høyre.*

Et typisk eksempel på et prosjekt på leirjord der det skulle vært tatt vare på B-sjiktet er vist i figur 8. I dette tilfellet er det planert ut undergrunnsleire uten struktur, som ved planeringen har blitt fullstendig dekt av spor.

Beltekjøretøy har større fremkommelighet på jord med liten bæreevne enn kjøretøy med hjul, men beltedrift har liten betydning i å minske jordpakking på jord med god bæreevne. Dessuten medfører belter lengre periode med kontakt mellom belastning og jord enn hjul og mer vibrasjon som forplanter seg nedover i jorda (Håkansson et al. 1988). Dette er en av årsakene til at bulldosere gir stor spordekning og veldig komprimerte jordlag (jfr. Figur 8).

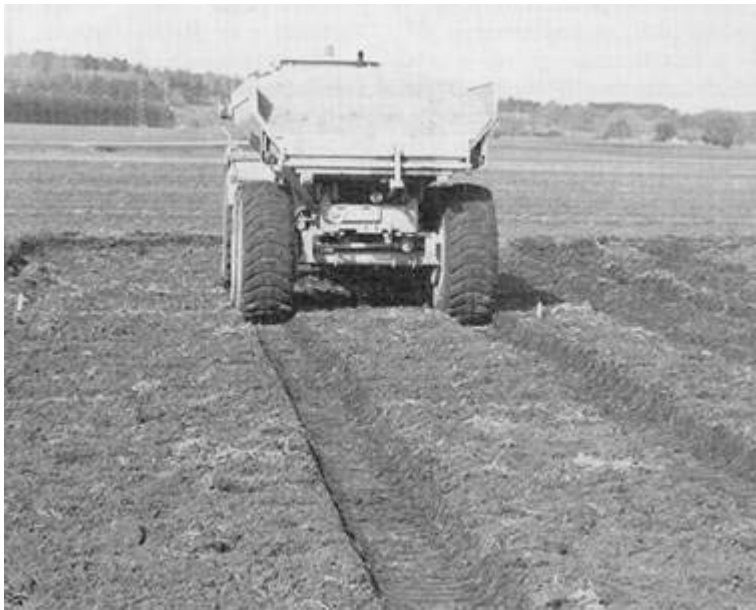
*Figur 10. Kjøring med dumper på utlagte løsmasser gir dype hjulspor og pakkingsvirkning dypt nedover i jorda.*

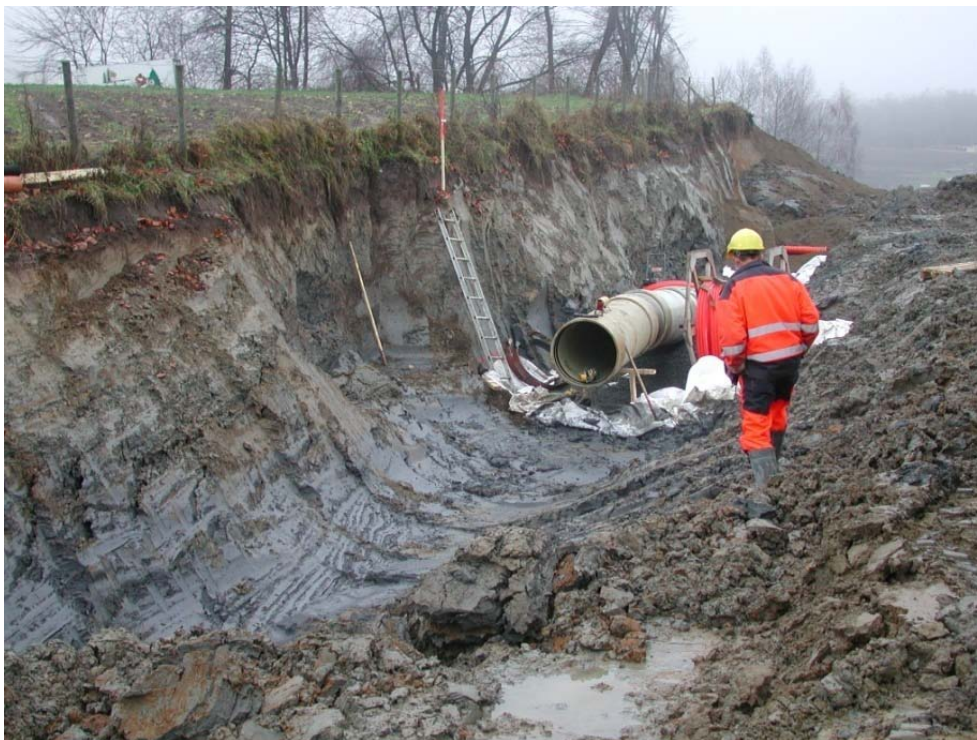
Figur 11. Graving av vannledning gjennom jordbruksområde i Lier.

Det mest vellykkede prosjektet Jordforsk/Bioforsk Jord og miljø har vært involvert i er graving av reservevannledningen fra Glitre til Asker på tvers av Lierdalen (Figur 11). I dette prosjektet var det gjort avtaler med grunneiere om at jordsmonnet skulle behandles skånsomt og med best mulig kompetanse, slik at en ikke skulle få varig forringelse som jordbruksareal. Det ble gjennomført detaljerte undersøkelser av jordsmonnet, og foretatt en nøye beskrivelse av hvordan en skulle skille ulike lag, parsell for parsell (Figur 12). Ved å skille massene sjiktvis, kunne en legge tilbake massene i samme dybde som de opprinnelig få. Siden strukturen i B-sjiktet kunne være veldig godt utviklet, mens lagene dypere ned var massive eller hadde grove strukturelementer (Figur 13), var lagvis behandling svært viktig for å oppnå et godt resultat. Alle anvisninger ble fulgt opp helt ned til den enkelte maskinfører, og det ble benyttet maskinførere med bakgrunn fra jordbruksdrift. Det ble også lagt avgjørende vekt på å minimere trafikkbelastningen på jordbruksarealer, og det ble derfor bygd opp midlertidige kjøreveier der all massetransport ble konsentrert (Figur 14).

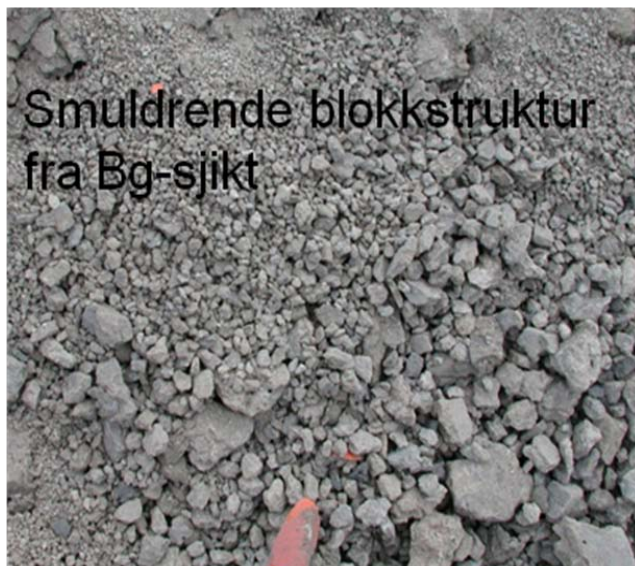
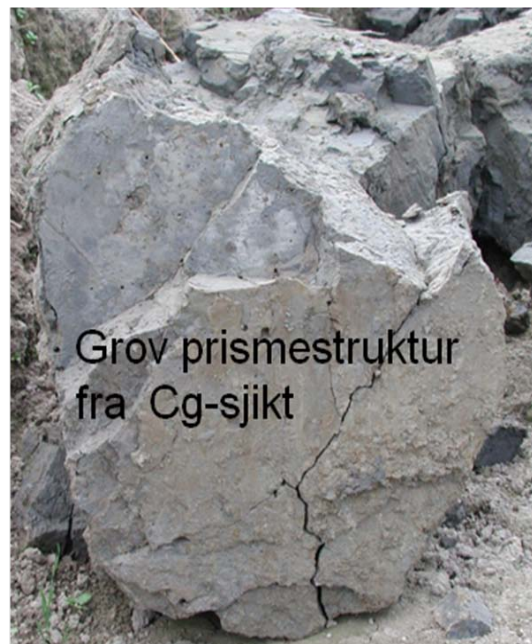
Figur 13. Smuldrende blokkstruktur fra B-sjikt til venstre og grov prismestruktur fra C-sjikt til høyre

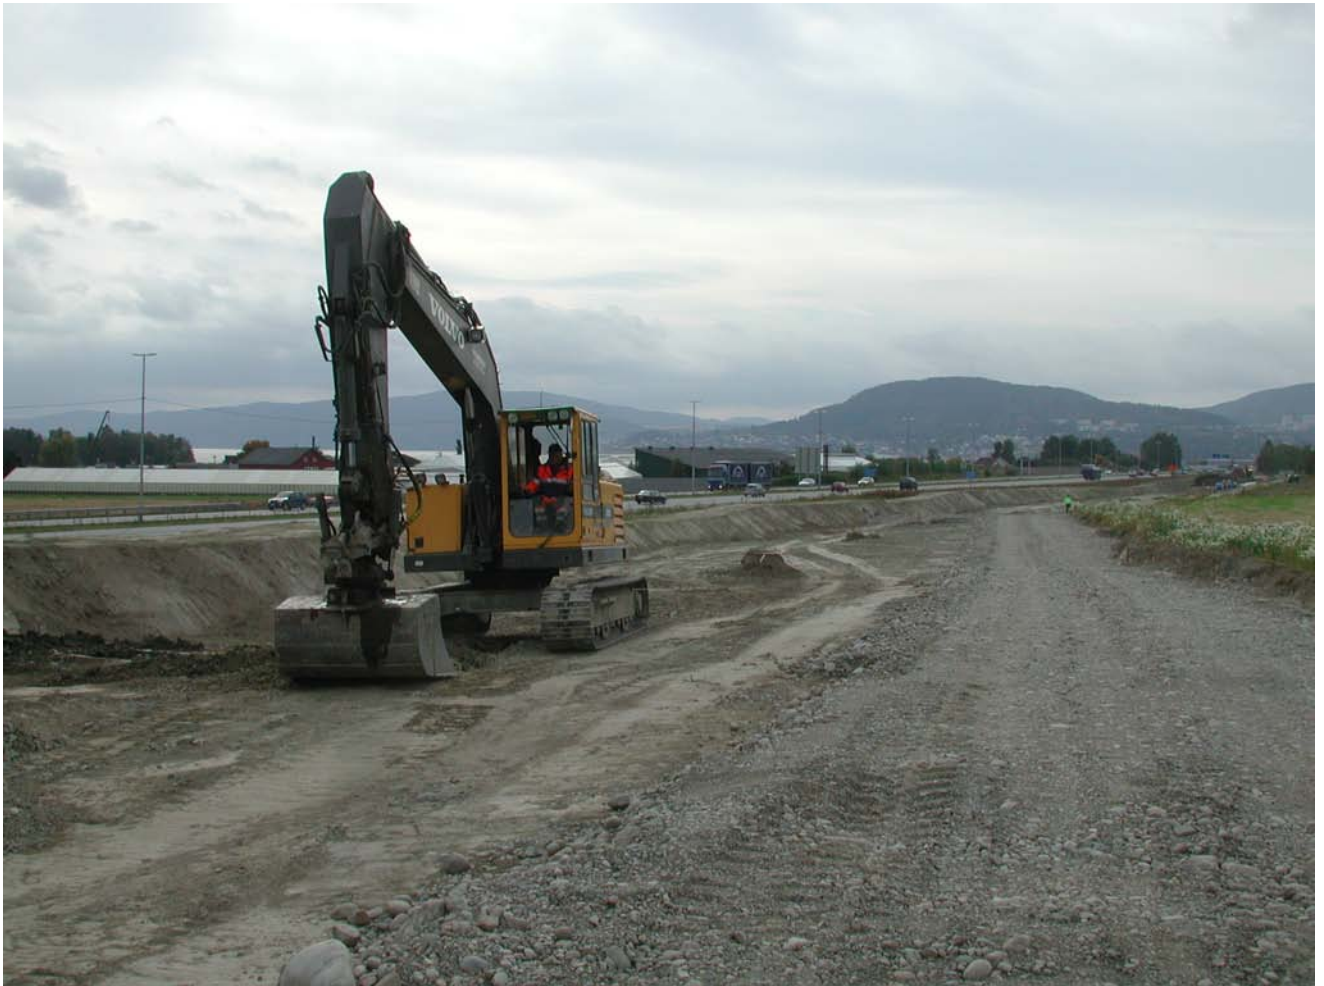
Figur 14. Midlertidig kjørevei for anleggstrafikk og massetransport i Lierdalen.

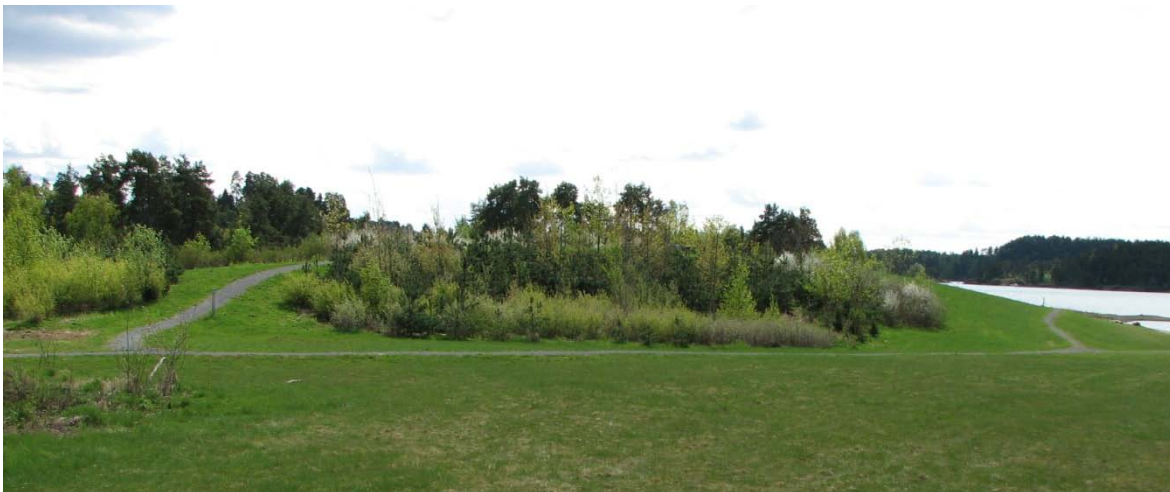
Figur 15. Grasslette og oppbygde koller med trevegetasjon på tidligere flystripe på Storøya, Fornebu.

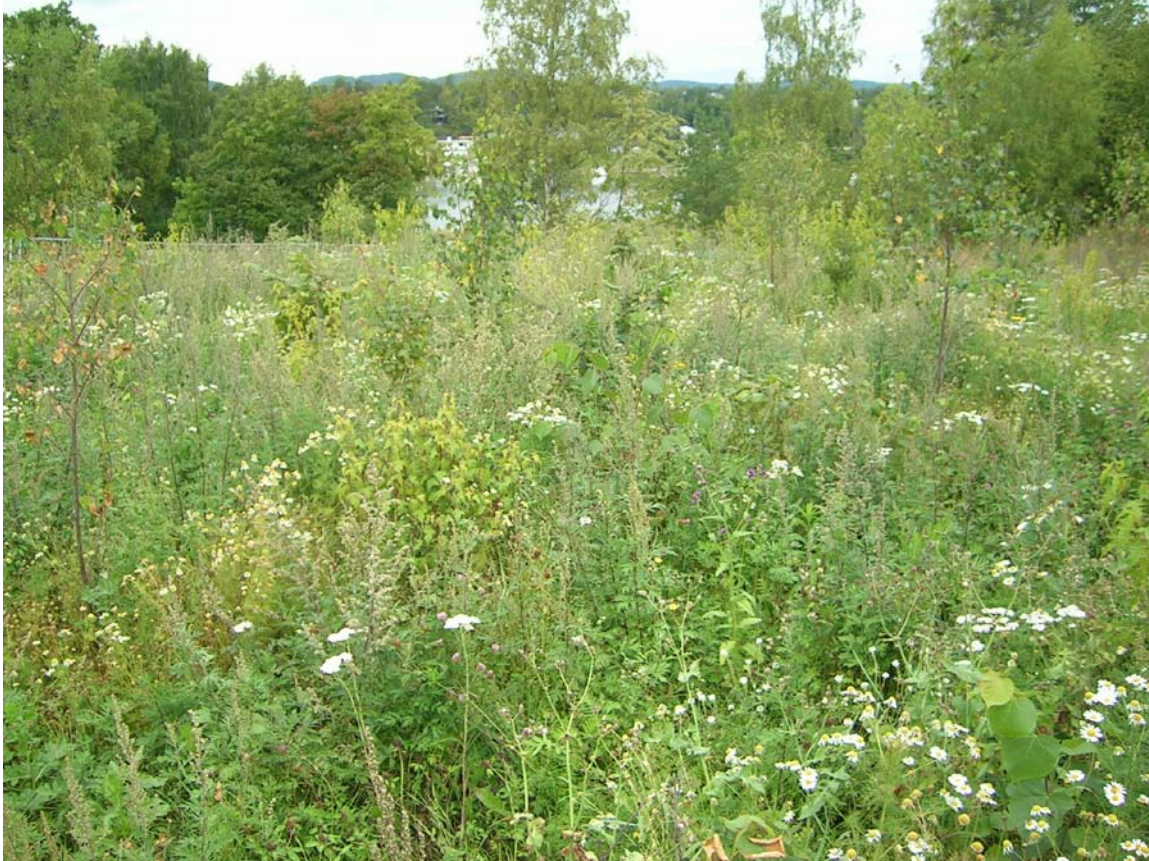
*Figur 16. Plantefelt på Fornebu uten tiltak i forhold til frøbank i jorda.*

På Fornebu ble det foretatt flere botaniske undersøkelser for å kartlegge botanisk arts mangfold i de ulike områdene. Dette ga god oversikt over både ønskede og uønskede arter. Dessverre var det ofte slik at det var uønskede arter i samme område som arter en ønsket å ta vare på. Dersom en lot frøbanken komme opp ukontrollert, ble resultatet gjerne et betydelig mangfold, men med dominans av problematiske arter (Figur 16 og 17).

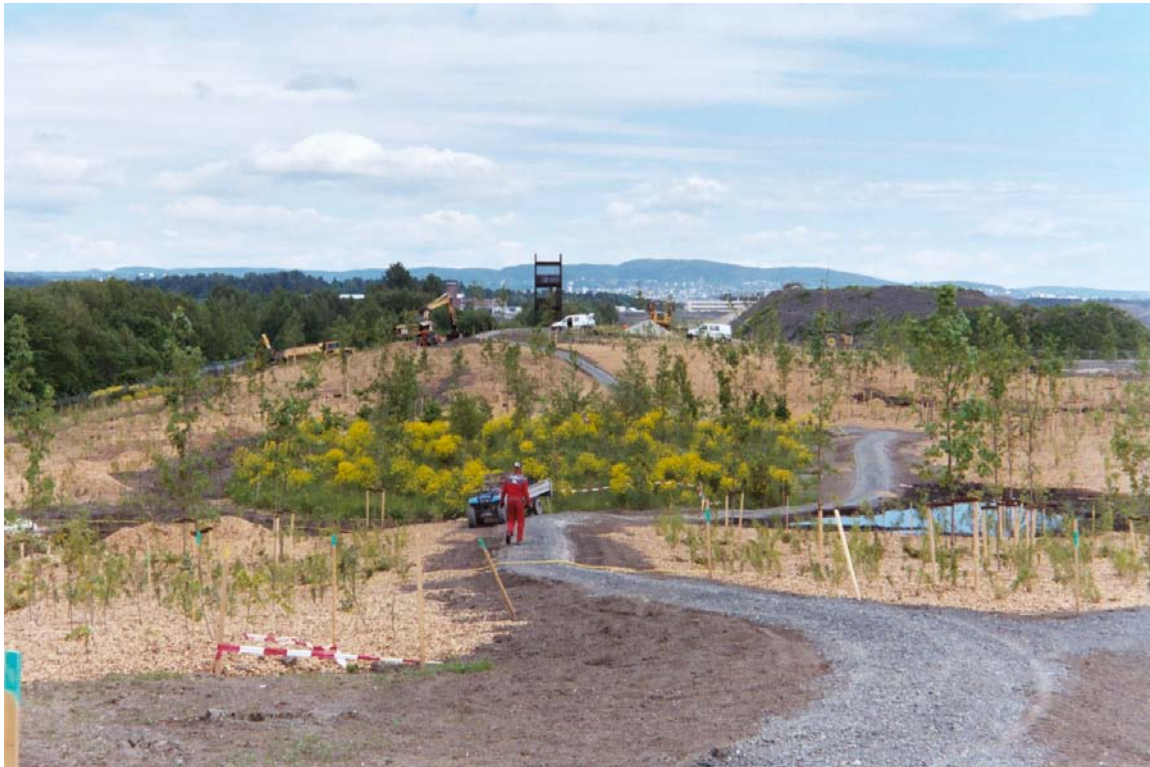
Figur 17. Hundremeterskogen på Fornebu med blomstrende russekål.
