Bygnings- og eiendomsdata

BYGNING 9903281 Glitregata alarm- og kommandoplass

Kompleks 9900387 Glitregata alarm- og kommandoplass

Sammendrag bygningsbeskrivelse

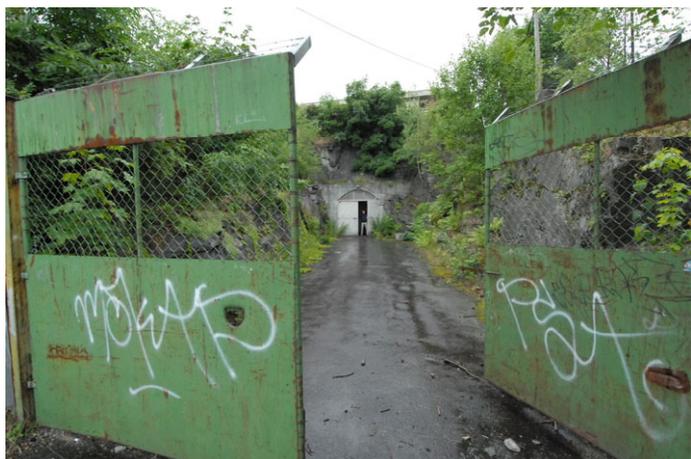
Port og hovedinngang. Foto: Leif Anker, Forsvarsbygg.

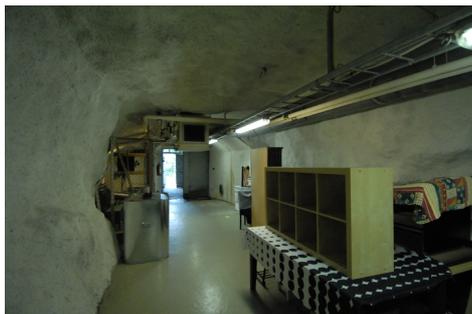
Interiørnavn: Garasje

Beskrivelse: Vegger og himling i malt sprøytebetong, takhengt ventilasjonsrør og kabelbro med armaturer for doble lysrør. Malt pusset betonggulv. Malte betongvegger mot utgang og gassluse, tofløyet trykkdør i stål (P35). Inngjerdet nødstrømsaggregat, eksosrør langs gulv.

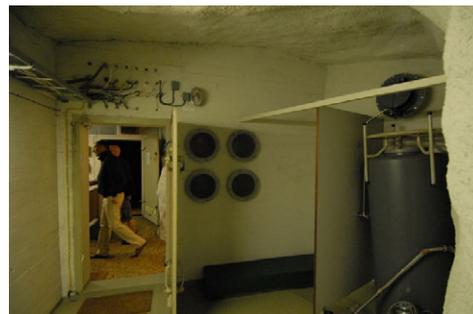
Interiørnavn: Gassluse inside

Beskrivelse: Vegger: Malt sprøytebetong mot fjell, upusset malt betong mot garasje, ventilasjonsrom og inngang. Malt sprøytebetong i tak, veggengte kabelbroer, diverse armaturer og varsellamper.

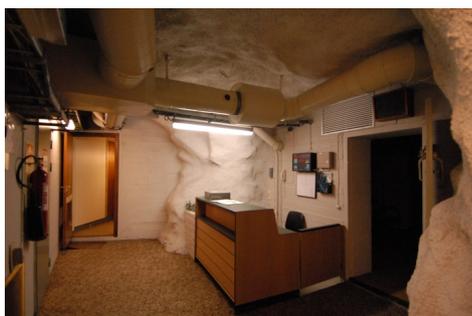
Interiørnavn: Vakt / inngangsparti

Beskrivelse: Vegger i malt sprøytebetong og malt upusset betong, trykkdør mot gassluse og mot KO-plass, finérdører mot alarmplasztoller, ståldør mot vifterom. Malt sprøytebetong i tak, takhengte ventilasjonsrør og kabelbroer med armaturer for doble lysrør. Støpt pusset gulv med spraglet heldekkende teppe. Vaktisk i teakfinér, antatt fra ombygging ca. 1970.

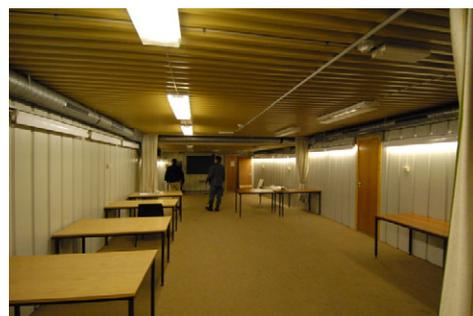
Interiørnavn: Alarmplass forlegning v. stoll

Beskrivelse: Frittstående bindingsverkskonstruksjon i råsprengt fjellhall. Vegger og himling kledd med profilerte elokserte plater, gulv i to nivåer, belegg i nålefilt. Armaturer med doble lysrør og ventilasjonsrør under himling. Gardiner for inndeling av forlegningsrommet.

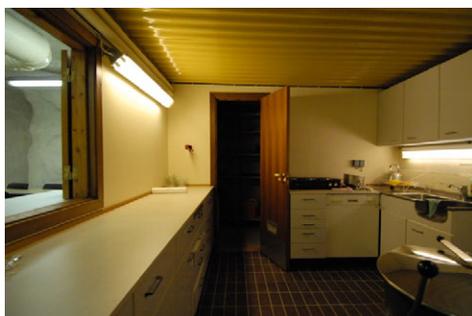
Interiørnavn: Kjøkken og forlegning h. stoll

Beskrivelse: Bindingsverkskonstruksjon i fjellhall. Malte platekleddede vegger, bakvegg mot fjell er malt upusset betong. Profilerte elokserte plater i himling, klinkerfliser på gulv. Lysrørsarmatur over oppvaskbenk og på vegg mot oppholdsrom. Veggfast kjøkkeninnredning med over- og underskap, samt hvitevarer.

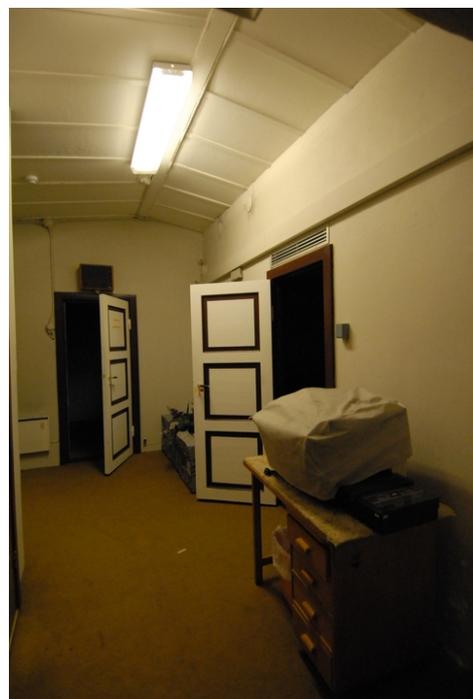
Interiørnavn: Korridor KO

Beskrivelse: Malte platekleddede vegger, systemhimling med malte skrudde plater i stålprofiler, antatt støpt gulv, heldekkende teppe. Tre delte fyllingsdører, finérdør mot toalett, armatur for doble lysrør, kabelskinne på vegg, eldre skrivebord.

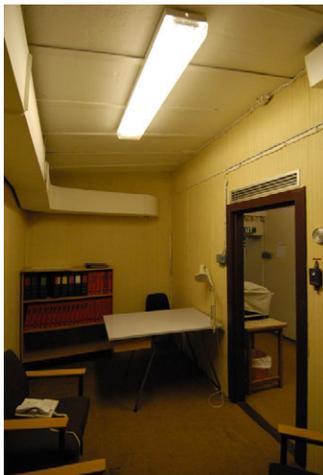
Sivilforsvarsjef

Beskrivelse: Platekledd

vegger med tapet,

systemhimling med malte

skrudde plater i stålprofiler,

antatt støpt gulv,

heldekkende teppe. Tredelt

fyllingsdør, armatur for

doble lysrør, kabelskinne

på vegg, firkantør

ventilasjon under himling.

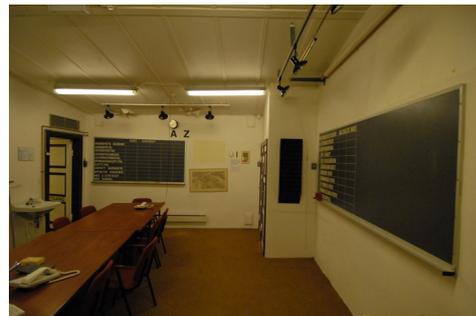
Interiørnavn: KO-rom

Beskrivelse: Malte

platekledd

vegger,

systemhimling med malte

skrudde plater i stålprofiler,

antatt støpt gulv,

heldekkende teppe.

Tredelte fyllingsdører til

telefonbokser og korridor.

Armaturer for doble lysrør,

firkantør ventilasjon under

himling på endevegg.

Veggfaste meldingstavler,

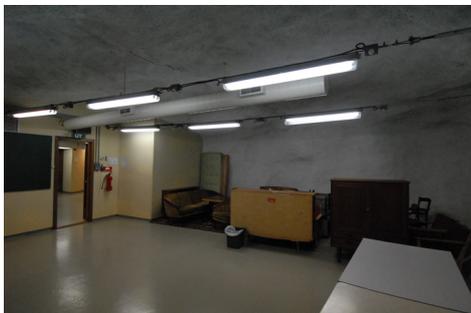
Sambandsrom

Beskrivelse: Malte

platekledd

vegger,

systemhimling med malte

skrudde plater i stålprofiler,

ant. støpt gulv,

heldekkende teppe. Tredelt

fyllingsdør, armatur for

doble lysrør under himling,

enkle lysrørsarmatur på

båsvegger. Perforerte

malte fiberplater på vegger

i båser, benkeplater i

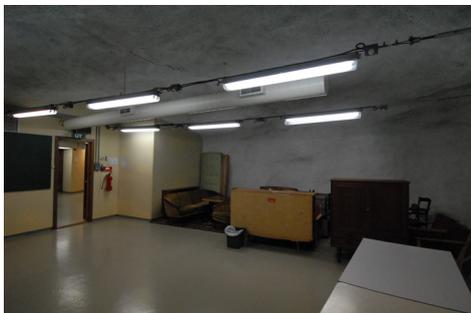
Forlegningsrom h. stoll

Beskrivelse: Vegger og

takk i malt sprøytebetong,

malt platekledd vegg mot

oppholdsrom, finérdør,

grått gulvbelegg, ant. støpt

dekke. Takhengt

ventilasjonsrør og armatur

for doble lysrør på

wiretrekk.

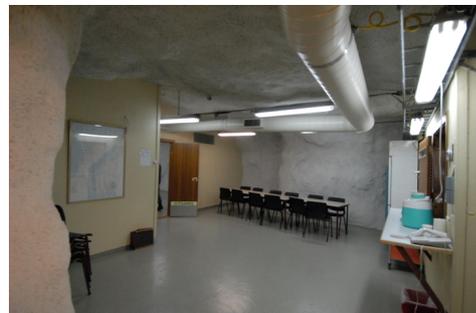
Interiørnavn: Oppholdsrom

Beskrivelse: Vegger og

takk i malt sprøytebetong,

malt platekledd vegg mot

forlegningsrom og

sykerom, finérdører, grått

gulvbelegg, antatt støpt

dekke. Takhengt

ventilasjonsrør og armatur

for doble lysrør på

wiretrekk og kabelbro.

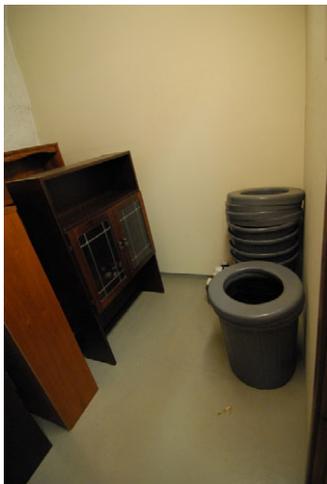
Interiørnavn: Sykerom h.

Beskrivelse: Vegg mot fjell

og tak i malt

sprøytebetong, malte

platekledd

vegger mot

oppholdsrom og

forlegningsrom, finérdør,

grått gulvbelegg, antatt

støpt dekke. Takhengt

lysarmatur.

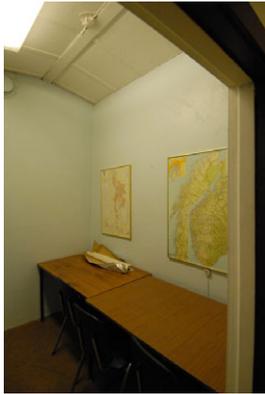
Interiørnavn: Arbeidsrom ABC

Beskrivelse: Malte platekleddede vegger, systemhimling med malte skrudde plater i stålprofiler, antatt støpt gulv, heldekkende teppe. Tredelt fyllingsdør, armatur for doble lysrør. Inventar: Stålrørstoler, stålrørstol med tremitert laminat, vegghegte kart.

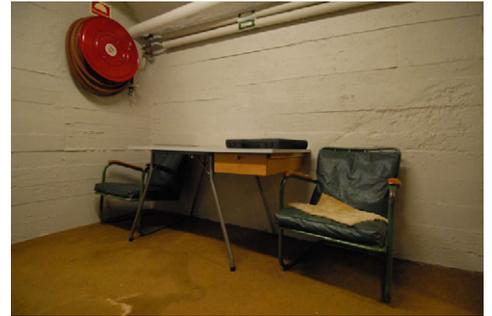
Interiørnavn: Inngangssluse KO

Beskrivelse: Malte upussete betongvegger, flatbuett malt upusset betonghimling, antatt støpt gulv, heldekkende teppe. Ståldør mot vakt og mot KO-plass, armatur for doble lysrør, SF-feltskrivebord, eldre lenestoler, stålrør.

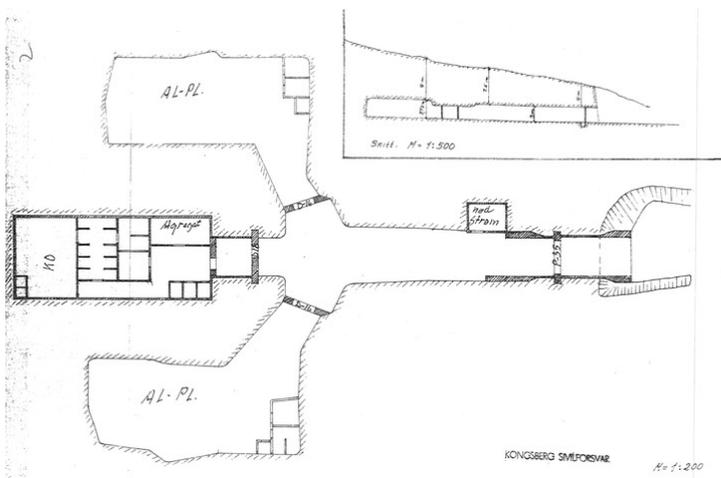
Tegning av plan og snitt.

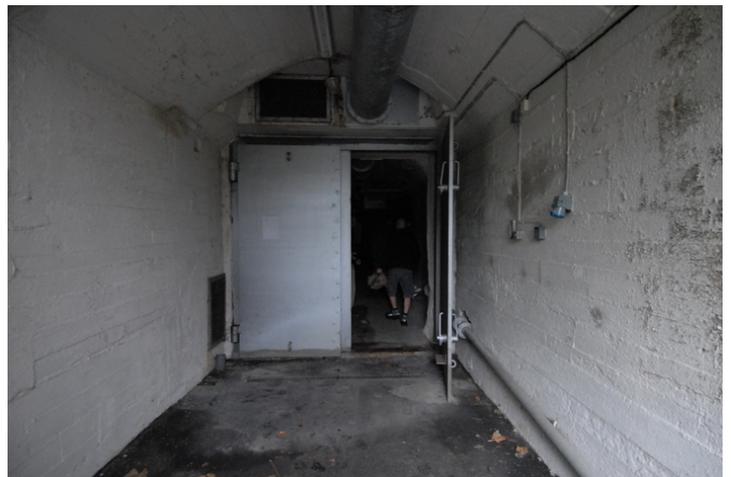
Inngangssluse, utside. Foto: Leif Anker, Forsvarsbygg.

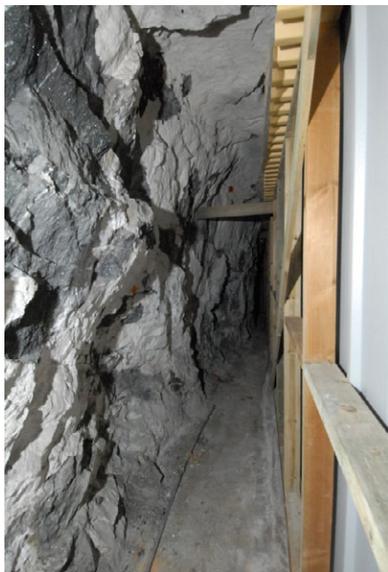
Oppbygging forlegningsrom v. stoll. Foto: Leif Anker, Forsvarsbygg.

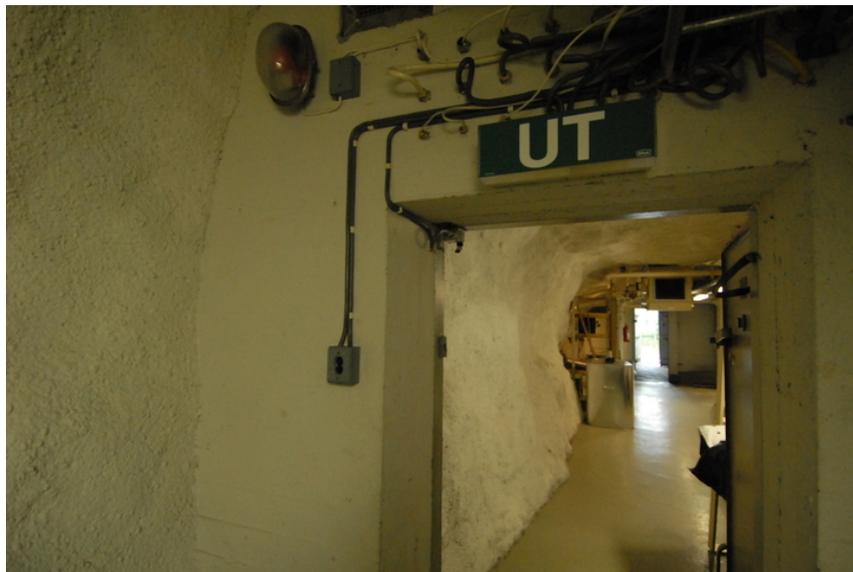
Inngangssluse, innside. Foto: Leif Anker, Forsvarsbygg.

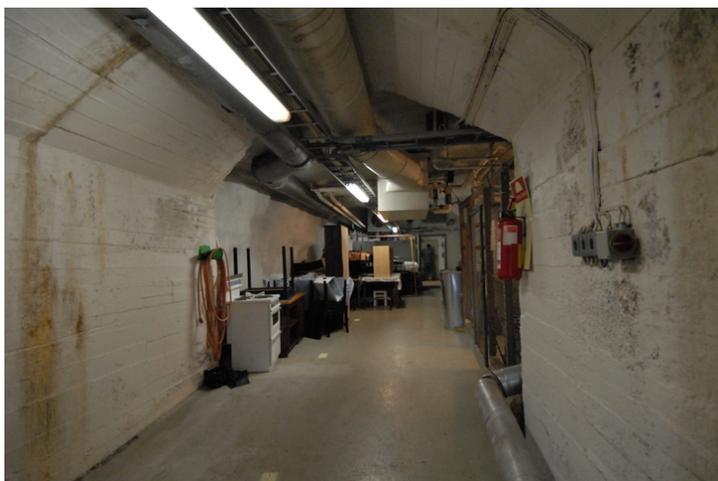
Garasje og inngangssluse. Foto: Leif Anker, Forsvarsbygg.

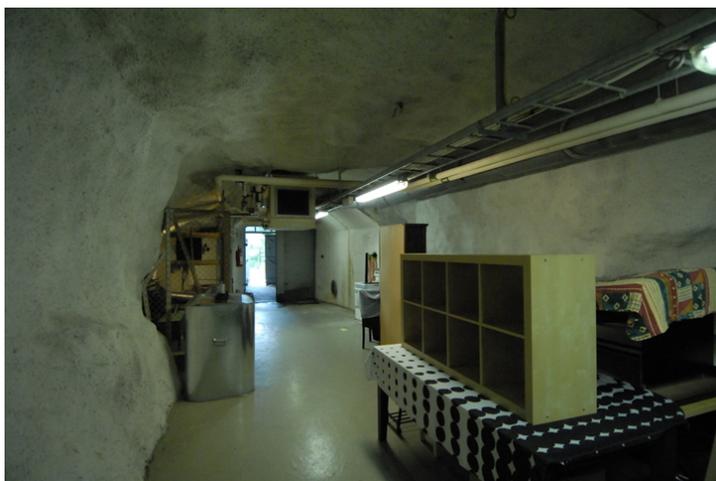
Garasje mot trykkdør og utgang. Foto: Leif Anker, Forsvarsbygg.
