## Bygnings- og eiendomsdata

| Opprinnelig funksjon: | Alarmplass |

| Byggnr | Byggnavn | Oppført | Verneklasse | Omfang | GAB nr | Gnr/Bnr |
|---|---|---|---|---|---|---|
| 9903247 | Prestegårdsheia | 1951 | Skal dokumenteres | Eksteriør/Interiør | Koordinat | 307/1 |

Alarmplass, fjellanlegg, beliggende i "Prestegårdsheia" i Kolbjørnsvik på Hisøy, sør for Arendal sentrum. Anlegget ligger i småhusbebygd område innsprengt i fjell noe tilbaketrukket fra offentlig vei (Trommestadveien). Adkomst fra veien gjennom delvis utsprengt passasje via mindre, støpt sikringstunnel. Fra inngang er anlegget orientert under åsen i retning øst.

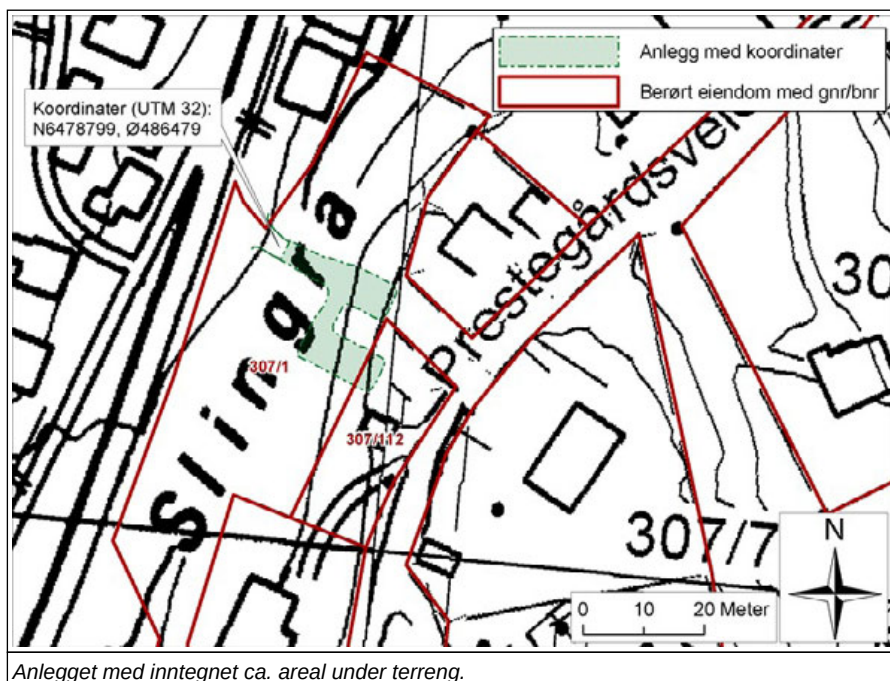
Anlegget med inntegnet ca. areal under terreng.

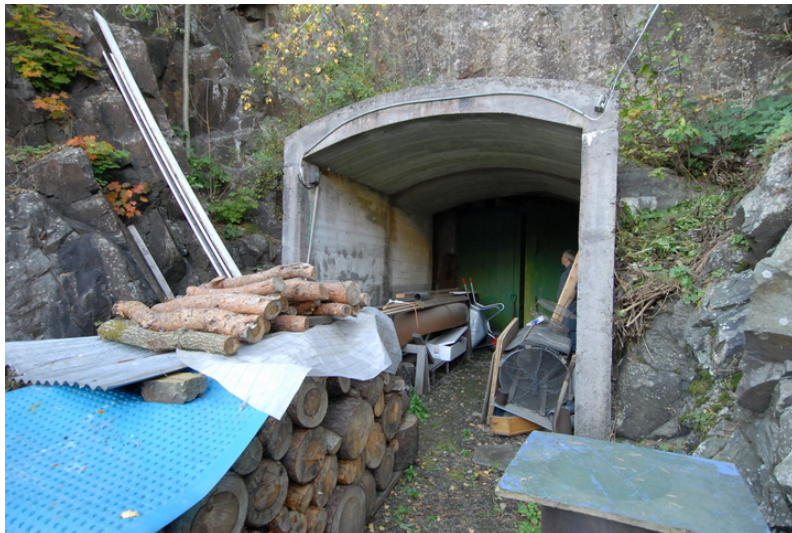
*Inngangsparti. Foto: Leif Anker, Forsvarsbygg.*

Inngangspartiet er utstøpt med betong og fører inn til en tofløyet stålport av type P35. Innenfor denne er det to råsprengte stoller: Den første, i forlengelse av inngangspartiet, er ment som oppstillingsplass for to biler, mens den andre, som er parallell med den første og adskilt fra denne med en gassluse - er ment for opphold for inntil 75 personer. Vegger mot trykkluse og gassluse er støpt upusset betong med åpninger for trykkventiler (ikke montert). Oppholdsstollen rommer to skur i pusset siporex med pulttak i bølgeeternitt og med fyllingsdører. Skur for kontor for alarmplasssjef har tredelt vindu i treramme, fyllingsdør med glassfelt. Skur for toalett og urinalbygg er uten vindusåpninger, fyllingsdører. Håndvask i porselen ved siden av toalettskur. Takhengte planker med feste for kabler og armaturer for glødepærer (delvis falt ned).

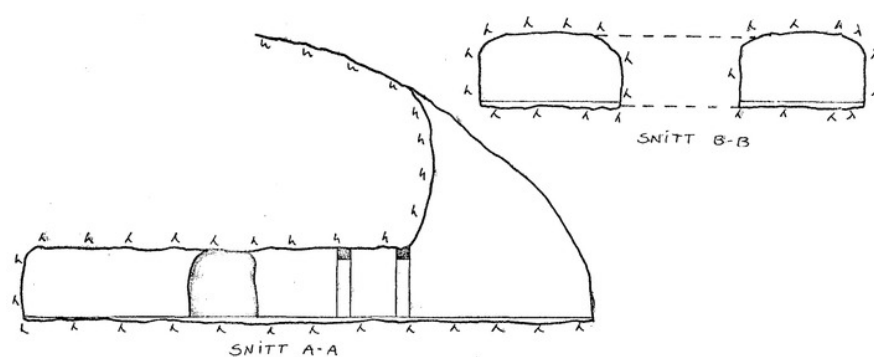
Snitt øst-vest og nord-sør.

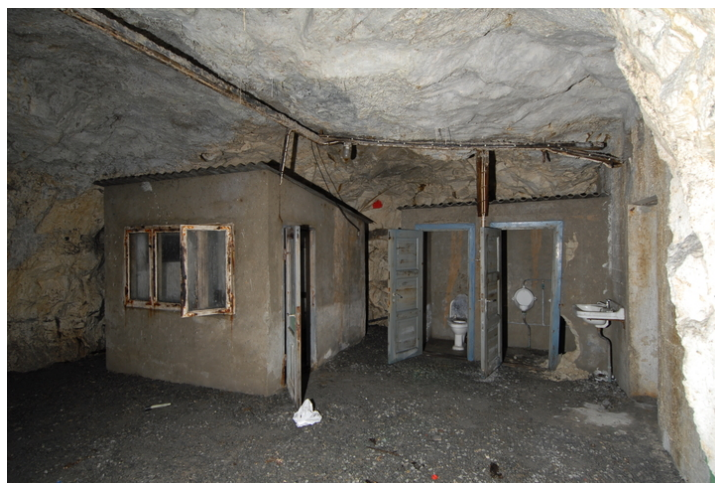
Oppholds-stoll med kontor og toalett. Foto: Leif Anker, Forsvarsbygg.

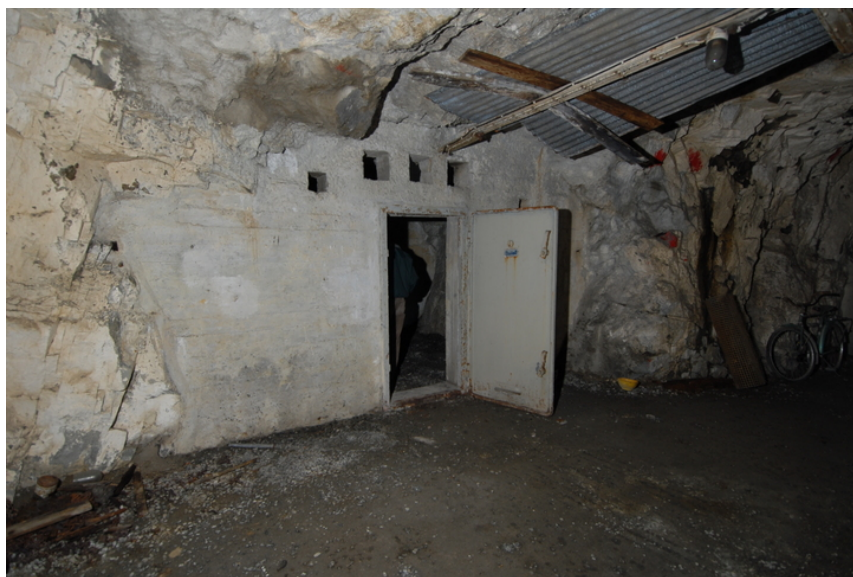
Gassluse sett fra parkeringsstoll. Foto: Leif Anker, Forsvarsbygg.

Interiørnr:  
Interiørnavn: Gassluse  
Beskrivelse: Utstøpt gang mellom parkerings- og oppholdsstollene. Lukkes med ståldør. Jf. "Bygningsbeskrivelse".
