Byggnr: 6608039  
GAB nr: 182123242  
Navn: Tollboden  
Oppført: 1907 - 1919

## BYGNING 6608039 Tollboden

Kompleks 2502001 Tollboden, Brattørkaia 13 B, Trondheim

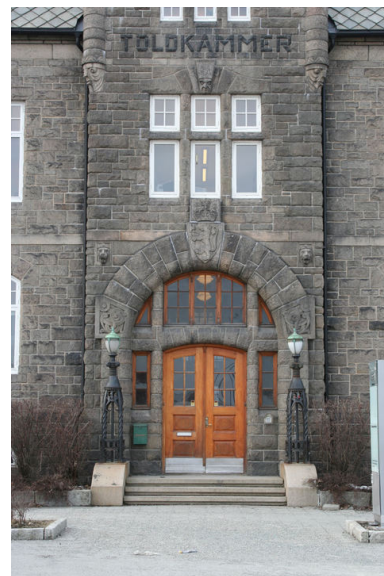
Hovedinngangen sett fra nordøst med mange  
utsøkte detaljer. Foto: J. Chr. Eldal, NIKU  
2008.

Tollbodens fasader er oppført i jugendstil, men er også påvirket av den nasjonale nybarokken som gjorde seg gjeldende på denne tiden. Anlegget preges av monumentalitet og en kraftfull bruk av stein. Hovedfasaden er bygget symmetrisk opp om et framskutt midtparti med hovedinngang og bekronet av en gavl. Hovedinngangen markeres med en bue med ornamenter i dragestil og med sluttstein med det norske riksvåpen. Hovedbygningens sidefasader har markerte gavler ved hver ende der det er karnapp og stort buet vindusfelt. Også pakkhusfløyenes fasader avsluttes med markerte gavler samtidig som mindre gavlmotiver også er satt inn for enden av disse fløyenes langsider og skaper variasjon i de store dimensjonene. Fasadene er rikt dekorert med ornamenter, masker og dyremotiver der både riksløver og stiliserte fantasier inngår. Fasadene er oppført i mur kledd med grovt tilhugget fasadestein i granitt, såkalt råopp, typisk for perioden. Krysspostvinduer med små ruter i øvre rammer, typisk for jugendstilen.

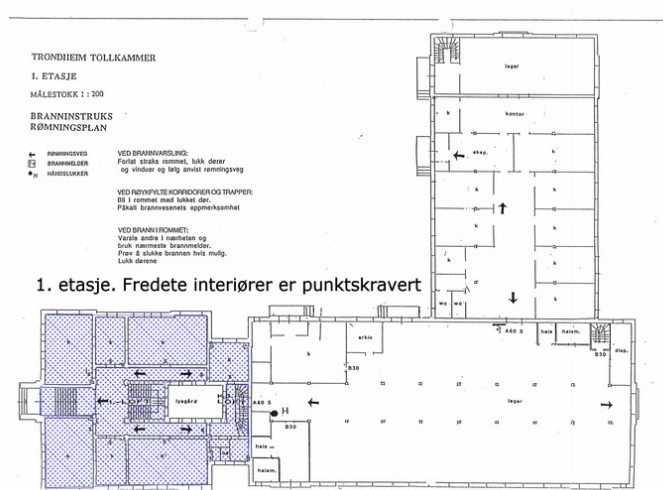
Plan 1. et ca 2000, med fredete interiører i blå punktskravur.

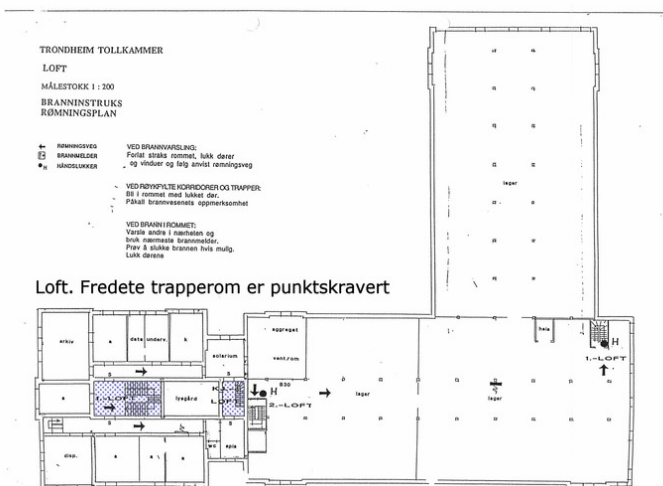
Plan loft ca 2000, med fredete trapperom i blå punktskravur.
