| Formål: | Glitregata alarm- og kommandoplass skal dokumenteres som alternativ til fysisk bevaring. Formålet er å dokumentere anlegget som kulturhistorisk viktig eksempel på en mellomstor alarm- og kommandoplass for Siviltforsvaret og som offentlig bygg for beredskapsformål fra den kalde krigen. Dokumentasjonen skal ivareta informasjon og kunnskap om anlegget og anleggets bruk i Siviltforsvaret. |

## BYGNING 9903281 Glitregata alarm- og kommandoplass

Kompleks 9900387 Glitregata alarm- og kommandoplass

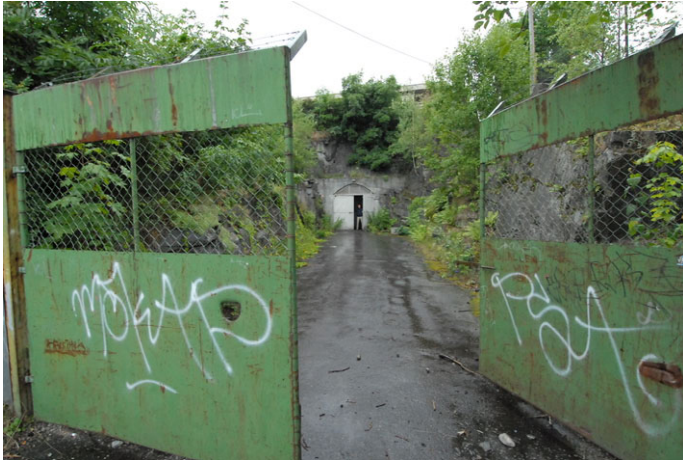
Glitregata kommandoplass, fjellanlegg på 368 kvm nær Kongsberg sentrum. Anlegget ligger tilbaketrukket fra offentlig vei i småhusområde en halv km sør for Kongsberg sykehus. Skrånende terreng mot vest ned mot jernbane, europavei og Numedalslågen. Adkomst til anlegget via smal vei med asfaltdekke, delvis nedsprenget i fjell. Stål-/nettingport i vest mot offentlig vei. Inngangen til fjellanlegget er støpt og har tofløyet ståldør foran tunnel mot trykkluse.

Port og hovedinngang. Foto: Leif Anker, Forsvarsbygg.

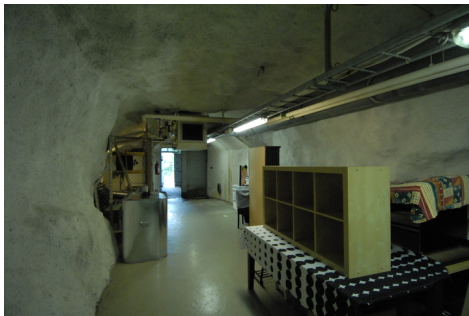
Interiørnavn: Garasje

Beskrivelse: Vegger og himling i malt sprøytebetong, takhengt ventilasjonsrør og kabelbro med armaturer for doble lysrør. Malt pusset betonggulv. Malte betongvegger mot utgang og gassluse, tofløyet trykkdør i stål (P35). Inngjerdet nødstrømsaggregat, eksosrør langs gulv.

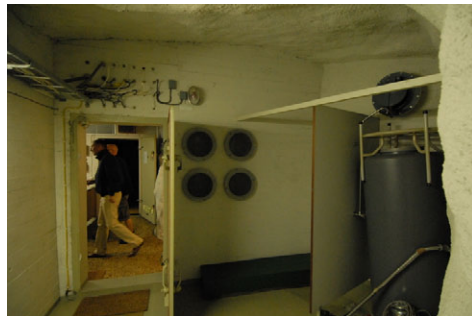
Interiørnavn: Gassluse inside

Beskrivelse: Vegger: Malt sprøytebetong mot fjell, upusset malt betong mot garasje, ventilasjonsrom og inngang. Malt sprøytebetong i tak, veggengte kabelbroer, diverse armaturer og varsellamper.

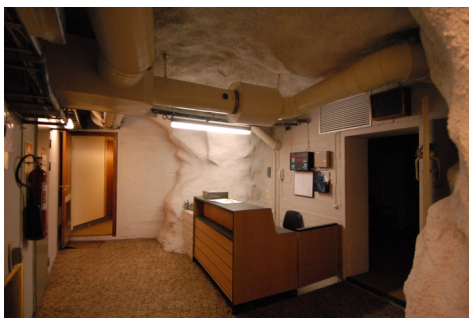
Interiørnavn: Vakt / inngangsparti

Beskrivelse: Vegger i malt sprøytebetong og malt upusset betong, trykkdør mot gassluse og mot KO-plass, finérdører mot alarmplastseller, ståldør mot vifterom. Malt sprøytebetong i tak, takhengte ventilasjonsrør og kabelbroer med armaturer for doble lysrør. Støpt pusset gulv med spraglet heldekkende teppe. Vaktdisk i teakfinér, antatt fra ombygging ca. 1970.

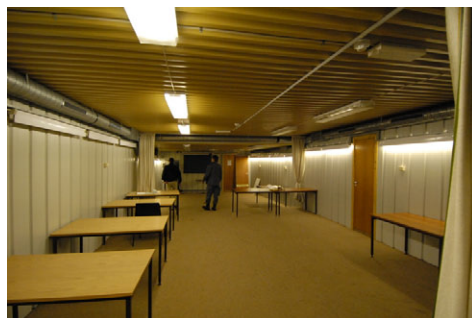
Interiørnavn: Alarmplass forlegning v. stoll

Beskrivelse: Frittstående bindingsverkskonstruksjon i råsprengt fjellhall. Vegger og himling kledd med profilerte elokserte plater, gulv i to nivåer, belegg i nålefil. Armaturer med doble lysrør og ventilasjonsrør under himling. Gardiner for inndeling av forlegningsrommet.

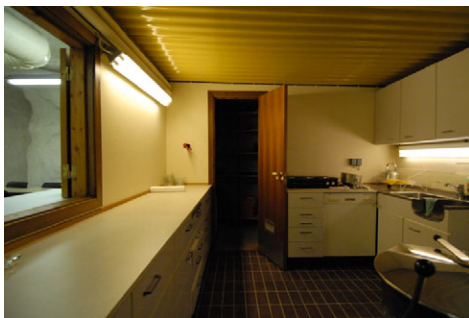
Interiørnavn: Kjøkken og forlegning h. stoll

Beskrivelse: Bindingsverkskonstruksjon i fjellhall. Malte platekleddede vegger, bakvegg mot fjell er malt upusset betong. Profilerte elokserte plater i himling, klinkerfliser på gulv. Lysrørsarmatur over oppvaskbenk og på vegg mot oppholdsrom. Veggfast kjøkkeninnredning med over- og underskap, samt hvitevarer.

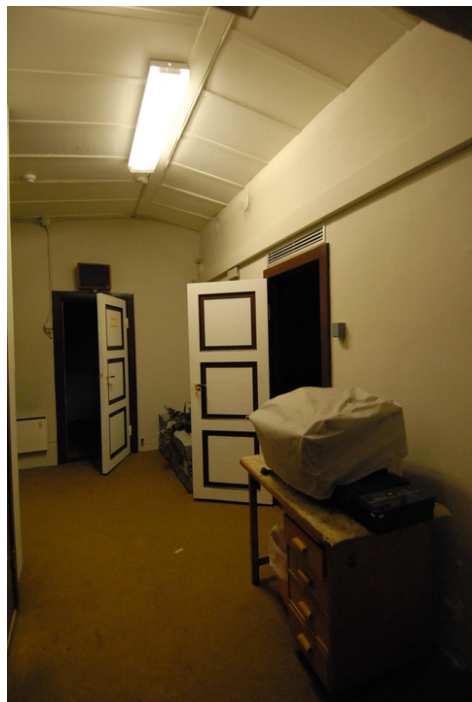
Interiørnavn: Korridor KO

Beskrivelse: Malte platekleddede vegger, systemhimling med malte skrudde plater i stålprofiler, antatt støpt gulv, heldekkende teppe. Tre delte fyllingsdører, finérdør mot toalett, armatur for doble lysrør, kabelskinne på vegg, eldre skrivebord.

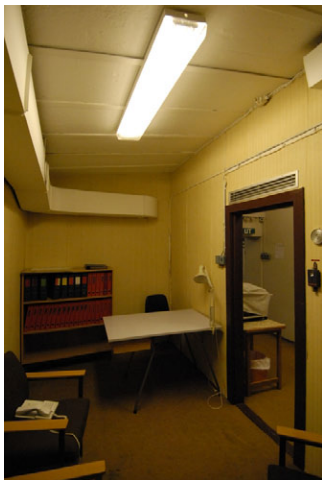
Interiørnr:  
Interiørnavn:  
Sivilforsvarsjef  
kontor/forlegning  
Beskrivelse: Platekledd  
vegger med tapet,  
systemhimling med malte  
skrudde plater i stålprofiler,  
antatt støpt gulv,  
heldekkende teppe. Tredelt  
fyllingsdør, armatur for  
doble lysrør, kabelskinne  
på vegg, firkantør  
ventilasjon under himling.  
Inventar: Reol, SF-  
feltskrivebord, lenestoler  
firkantør, ca. 1970.

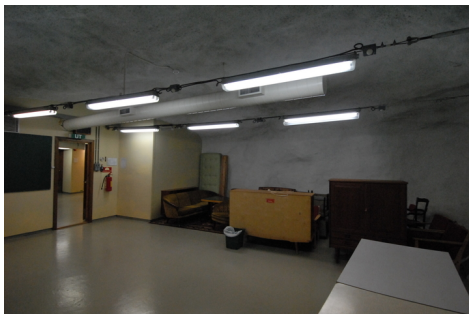
Interiørnr:  
Interiørnavn:  
Forlegningsrom h. stoll  
Beskrivelse: Vegger og  
takk i malt sprøytebetong,  
malt platekledd vegg mot  
oppholdsrom, finérdør,  
grått gulvbelegg, ant. støpt  
dekke. Takhengt  
ventilasjonsrør og armatur  
for doble lysrør på  
wiretrekk.

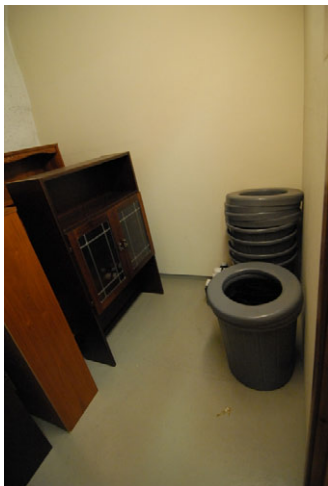
Interiørnr:  
Interiørnavn: Sykerom h.  
stoll.  
Beskrivelse: Vegg mot fjell  
og tak i malt  
sprøytebetong, malte  
platekledd vegger mot  
oppholdsrom og  
forlegningsrom, finérdør,  
grått gulvbelegg, antatt  
støpt dekke. Takhengt  
lysarmatur.

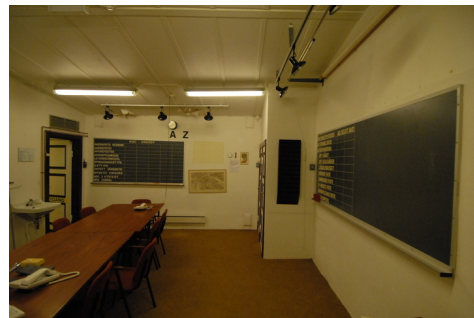
Interiørnr:  
Interiørnavn: KO-rom  
Beskrivelse: Malte  
platekledd vegger,  
systemhimling med malte  
skrudde plater i stålprofiler,  
antatt støpt gulv,  
heldekkende teppe.  
Tredelte fyllingsdører til  
telefonbokser og korridor.  
Armaturer for doble lysrør,  
firkantør ventilasjon under  
himling på endevegg.  
Veggfaste meldingstavler,  
møtebord og armstoler ca.  
1970.

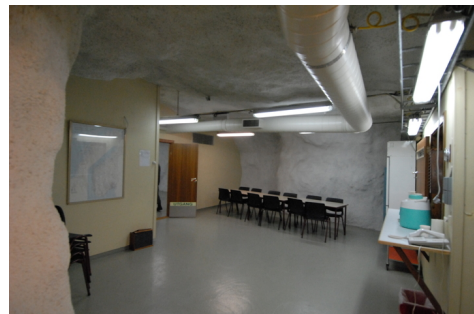
Interiørnr:  
Interiørnavn: Oppholdsrom  
h. stoll.  
Beskrivelse: Vegger og  
takk i malt sprøytebetong,  
malt platekledd vegg mot  
forlegningsrom og  
sykerom, finérdører, grått  
gulvbelegg, antatt støpt  
dekke. Takhengt  
ventilasjonsrør og armatur  
for doble lysrør på  
wiretrekk og kabelbro.  
Stålrørstoler med plast,  
stålrørstoler med laminerte  
plater.

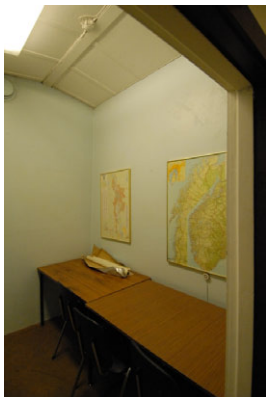
Interiørnavn: Arbeidsrom  
ABC

Beskrivelse: Malte platekledde vegger, systemhimling med malte skrudde plater i stålprofiler, antatt støpt gulv, heldekkende teppe. Tredelt fyllingsdør, armatur for doble lysrør. Inventar: Stålrørstoler, stålrørbord med tremitert laminat, vegghengte kart.

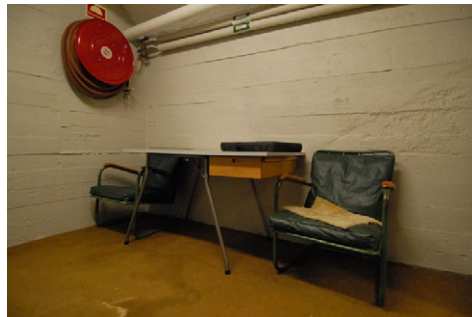
Inngangssluse KO

Beskrivelse: Malte upussete betongvegger, flatbuert malt upusset betonghimling, antatt støpt gulv, heldekkende teppe. Ståldør mot vakt og mot KO-plass, armatur for doble lysrør, SF-feltskrivebord, eldre lenestoler, stålrør.

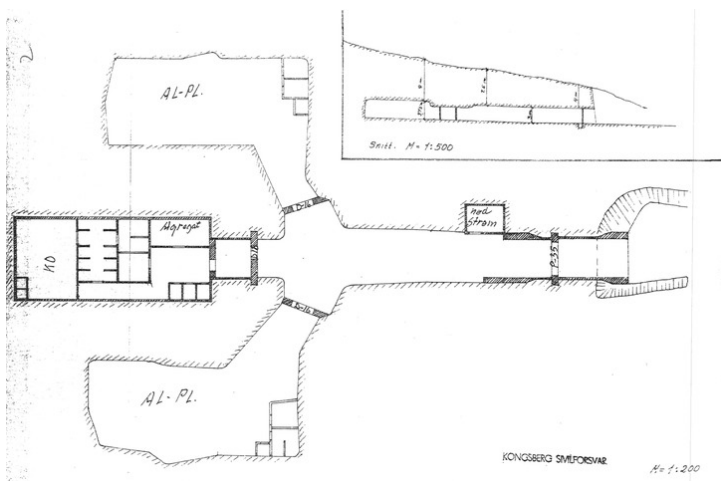
Fjellanlegg på 368 kvm med garasje og tre stoller. Kombinert anlegg med enkelt utstyrt alarmplass med toalett og kontorbygg i hver sidestoll og KO-plass i midtstoll. Ombygget, trolig omkring 1970, bl.a. med innredet forlegning, kjøkken og messe i sidestoller, samt gassikret nyinnredete arealer. Forlegningene utført som plateslått bindingsverk i hvittet utsprengt fjellhall. Opprinnelig KO-plass i siporex, innvendig kledning av malte fiberplater. KO-plass har rominndeling med differensierte funksjoner.

Tegning av plan og snitt.

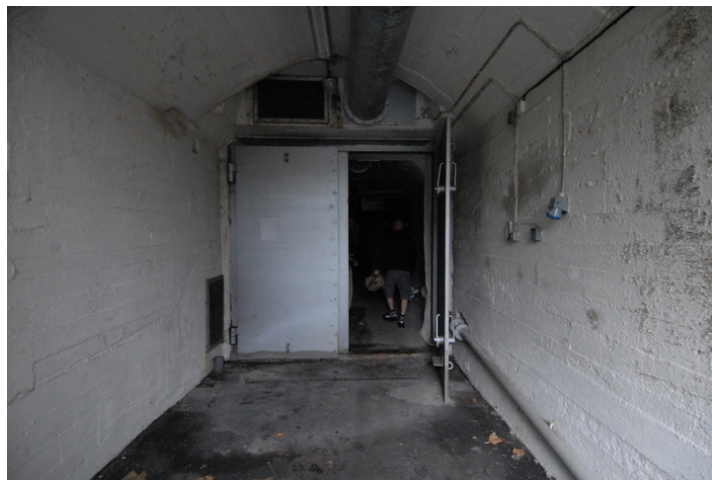
Inngangssluse, utside. Foto: Leif Anker, Forsvarsbygg.

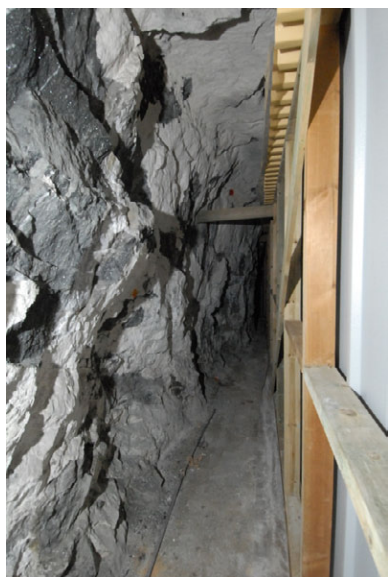
Oppbygging forlegningsrom v. stoll. Foto: Leif Anker, Forsvarsbygg.

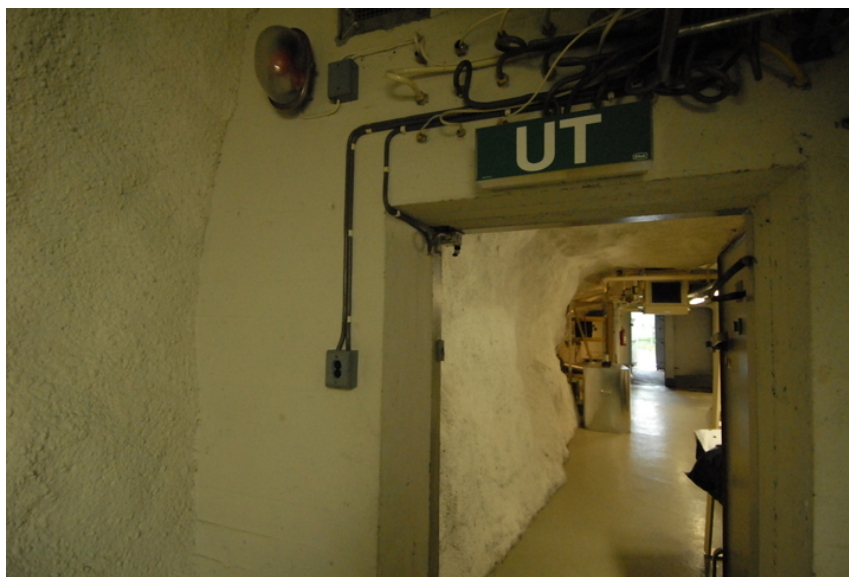
Inngangssluse, innside. Foto: Leif Anker, Forsvarsbygg.

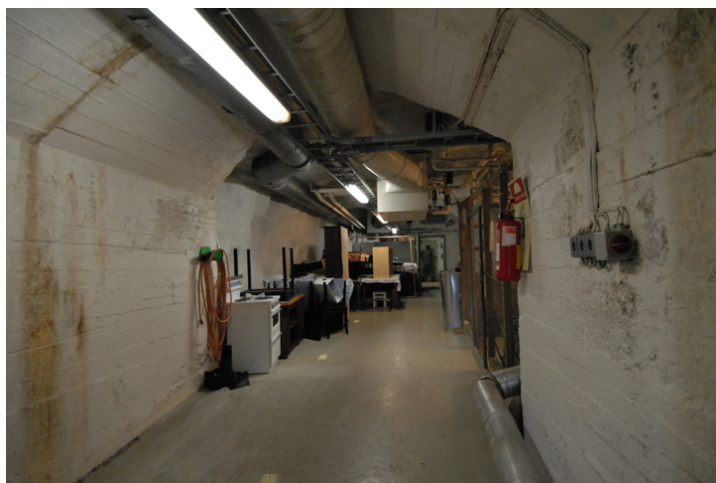
Garasje og inngangssluse. Foto: Leif Anker, Forsvarsbygg.

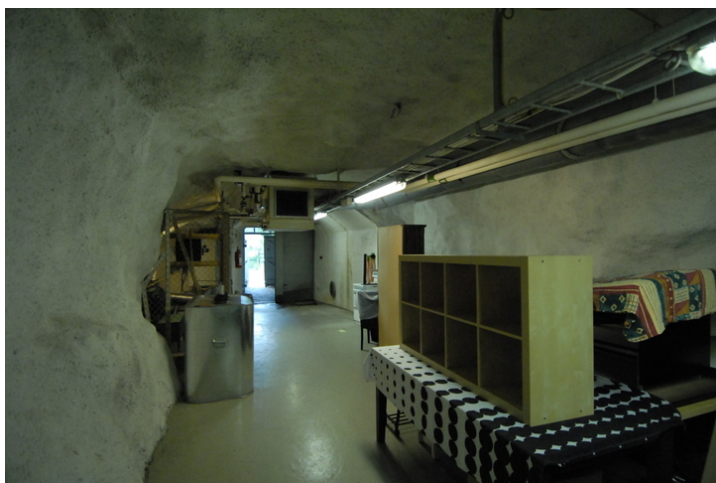
Garasje mot trykddør og utgang. Foto: Leif Anker, Forsvarsbygg.
