**Formål:** Formålet med fredning er å bevare eksempel på stor kjøpmannsgård fra perioden rundt 1800, senere ombygget og brukt som politistasjon og rettslokale i Kragerø.

## BYGNING 6601377 Kragerø politistasjon

Kompleks 504001 Kragerø politistasjon, Gamle Kragerøv. 9

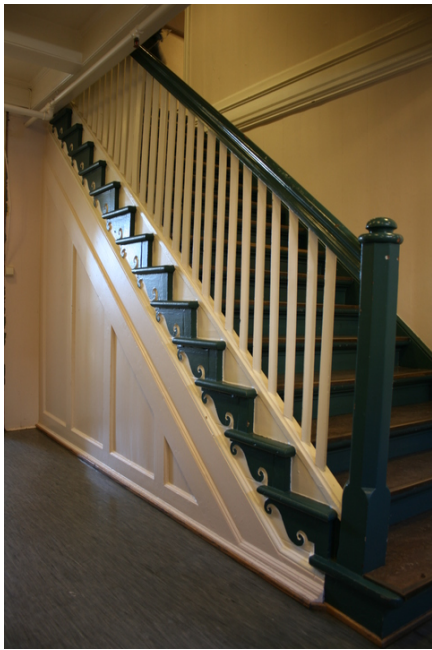
Interiørnavn: Midtgang 1. etasje

Beskrivelse: Bygningens 1. etasje er delt av en gjennomgående midtgang med opprinnelige doble dører ut mot gårdsrommet bak huset. Dørene på fremsiden er kopier av de opprinnelige dørene. Midtgangen er delt med en skillevegg, hvori den opprinnelige døren er bevart. Fra midtgangen og inn til siderommene er flere av de opprinnelige dørene bevart. Fremre del av midtgangen har trolig fungert som et eget værelse, kanskje som en havestue da huset ble bygget

I første etasje er hovedstrukturen til det opprinnelige bygget delvis bevart ved at midtgangen er beholdt. De to best bevarte rommene er resepsjonen som opprinnelig var forstue og kjøkken, samt to rom innenfor dette som idag er to kontorer, men som opprinnelig har vært kammer. Her er både takbjelkene, dørene, deler av belistningen fra det opprinnelige bygget. I det ene av kontoret, opprinnelig kammer, er det også et fastmontert skap som sannsynligvis er fra husets første fase. Bak de platedekte veggene skal det være bevart originale tapeter/dekormaling. Funn av malt dekor med Louis-seize blomsterranker fra salsveggene fra Biørns tid ble levert Berg-Kragerø museum i forbindelse med ominnredningsarbeider i 2. etasje utført omkring 1960. Også i flere av de øvrige rommene i bygningen er veggene dekket av plater/panel og bak disse kan det også være bevart eldre tapeter eller malte overflater.

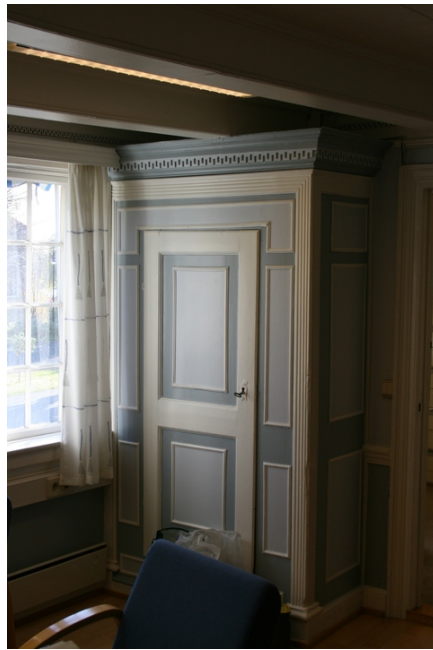
Interiørnavn: Kammers

Beskrivelse: Kvadratisk rom med ildsted og fast hjørneskap.

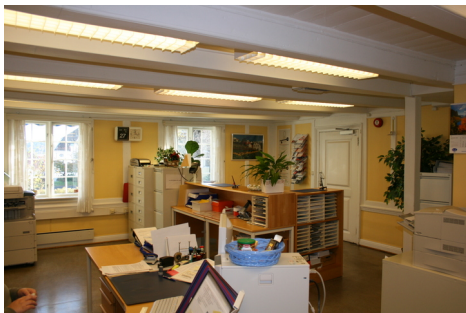
Kjøkken/forstue. Nå resepsjon.

Beskrivelse: Opprinnelig kjøkken og forstue i 1. etasje.

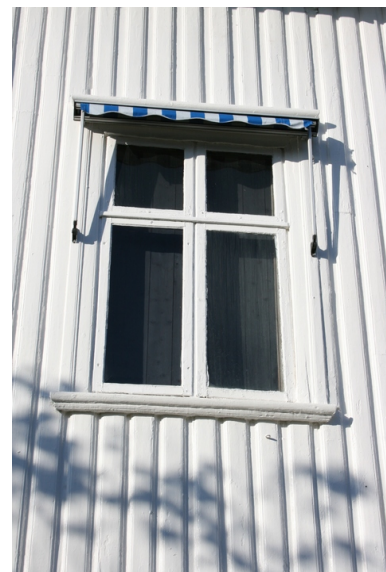
Vindu fra 1870-ombyggingen. Foto: Leidulf Mydland 2008.

I 1870 blir det holdt branntakstforretning over eiendommen, etter at det er foretatt omfattende ombygging. Den 3. etasje er revet og det halv-valmede taket er erstattet av et saltak. 13 av de 18 vinduene i 2. etasje ble erstattet av nye sveitserstilsvinduer og panelen på søndre og vestre side erstattet av ny panel. Vinduene i 1. etasje ble beholdt.

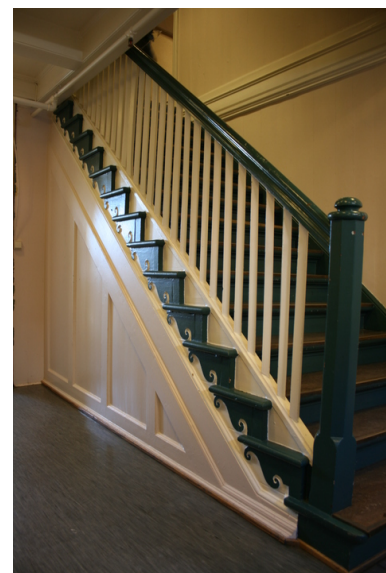
Trapp opp fra 1- til 2. etasje. Foto: Leidulf Mydland 2008.

Det utvendige panelet er i stor grad fra ombyggingen i 1870. Dørene inn fra midtgangen til forstuer, kjøkken og kammer, samt trapp er opprinnelig.

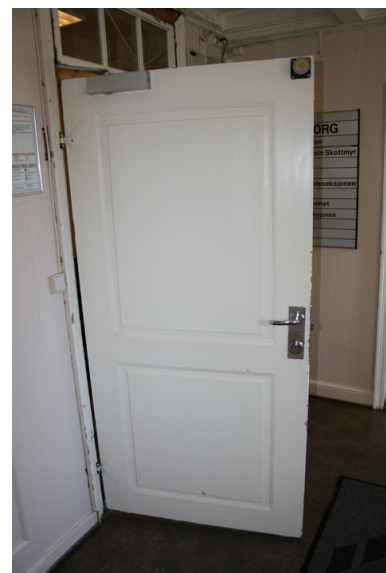
Dør som deler midtgangen. Foto: Leidulf Mydland 2008.
