**Bygningsoversikt, omfang vern**

**Vern kompleks**

# BYGNING 205 ADMINISTRASJONSBYGNING

Kompleks 83 POLITIHUSET I OSLO

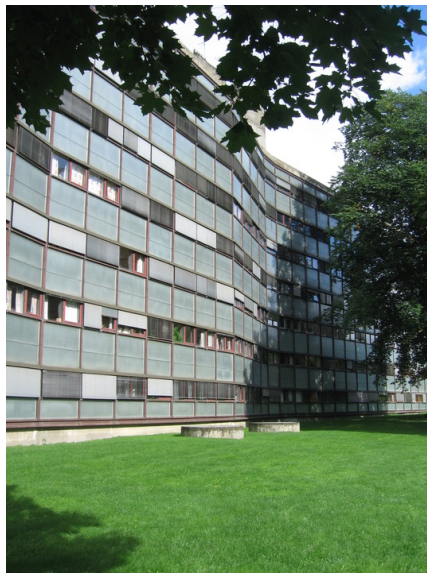
Sørfasade mot park. Registrert stor alm med biologisk mangfold til høyre. Lufteelementer. Opphavsrett: Statsbygg.

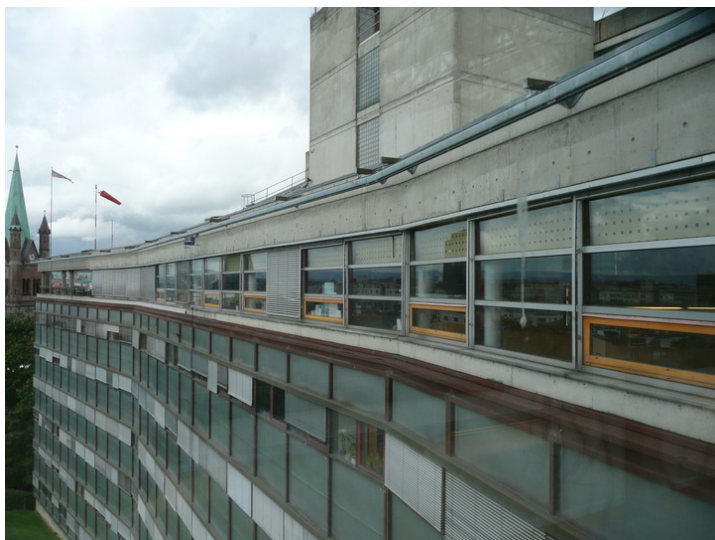
Fasade mot syd. Påbygg på adm.bygg. I bakgrunn Grønland kirke. Opphavsrett: Statsbygg.

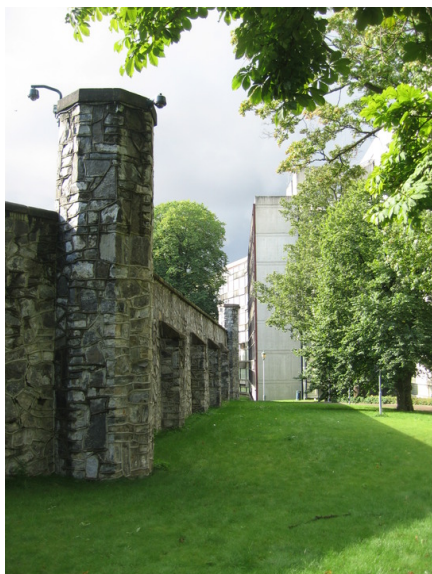
Botsfengslets ringmur sett i sammenheng med Politihuset sørøstside og parken. Registrert stor alm i midten av bildet. Opphavsrett: Statsbygg.

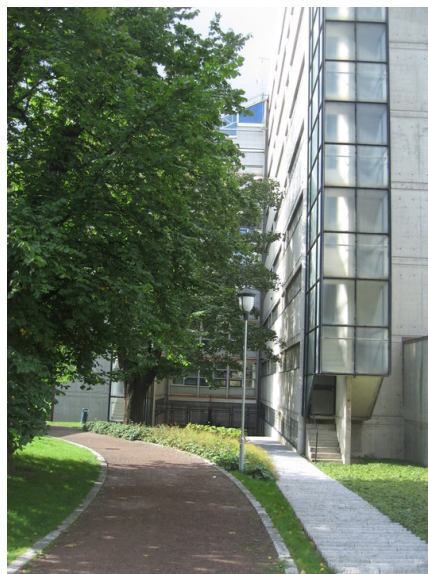
Nytt parkanlegg med gangvei mellom politihus og botsfengsel. Rømningstrapper fra politihus. Opphavsrett: Statsbygg.

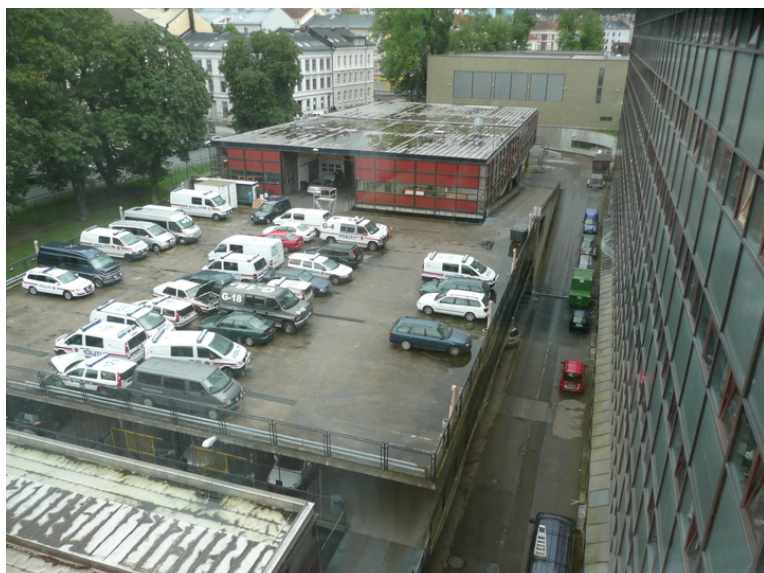
Garasje sett fra karnapp. Ny sentralarrest i bakgrunnen. Gammel sentralarrest i forgrunnen. Indre vei. Til venstre park mot Åkebergveien, med registrerte trær. Opphavsrett: Statsbygg.

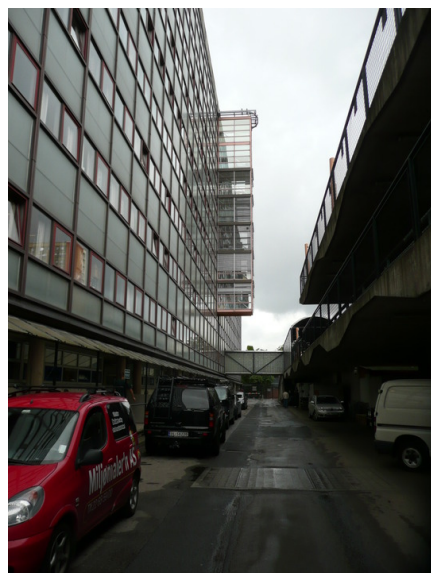
Indre vei. Gangbro mellom politihus og arrest/garasje. Opphavsrett: Statsbygg.

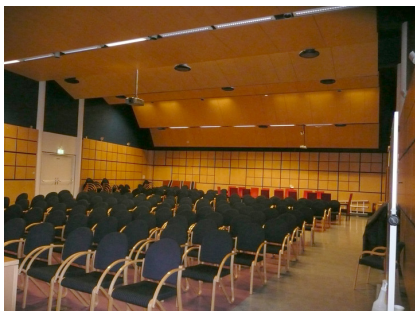
Interiørnavn: Parolesal, 4 etg.

Beskrivelse: Som opprinnelig. Veggoverflater med akustiske treplater, med avrundete hjørner. Akustiske plater hengende under himling. Nye gulv.

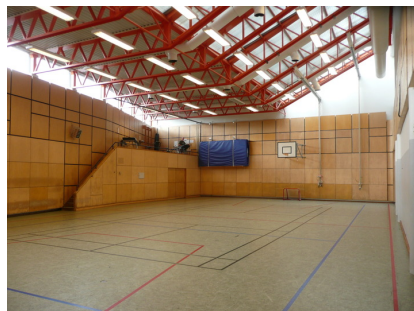
Interiørnavn: Gymnastikksal, 7 etg.  
Beskrivelse: Galleri på langsiden. Veggoverflater med akustiske treplater som i parolerom, med avrundete hjørner. Sviktgulv med parkett. Tilgang til garderober og trimrom ("vektbua").

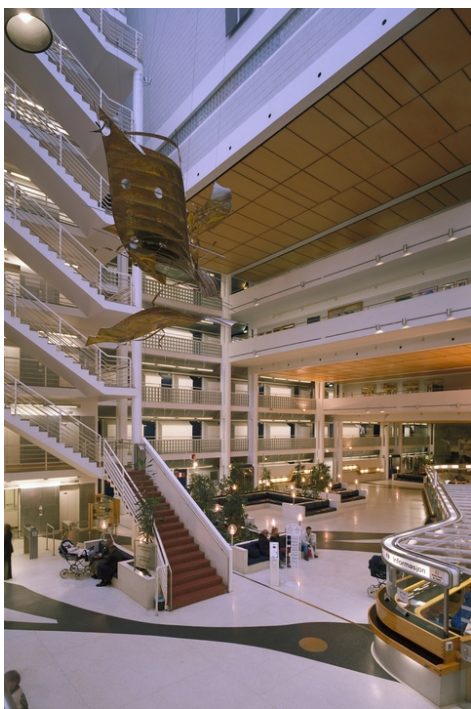
Interiørnavn: Sentralhall og trapper

Beskrivelse: Gulvet har terrazzobelegg med messinginnlegg. Kunstnerisk utsmykning i gulv i sort og hvitt. Støpt sitteinnredning. Beplantning. Fontene. Den opprinnelige ekspedisjonsskranken ble fjernet i sammenheng med nye passordninger. Skrankens oppr. plassering er i dag markert med terrazzobelegg i lignende farger og teksturer. Sprinkleranlegg oppr. installert i sentralhallen (FM).

Trappehall i sentralhall: Belagt med keramiske fliser. Hvit malt rekkverk i metall. Tilgang til ekspedisjon på hver etasje (nå bl.a. brukt som kopirom). Store tall i aluminium angir etasjenummer. Spot-belysning på utsiden av etasjedekkene.

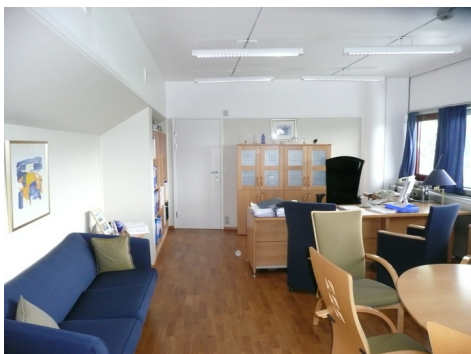
Interiørnavn: Politimesterens kontor, 7 etg.

Beskrivelse: Består av forværelse, kontor, møterom. Alle rom har nylig vært pusset opp. Volumet er bevart med ny skapinnredning, vinduskarmene malt i mørk grått. Oppr. konvektorkasser.

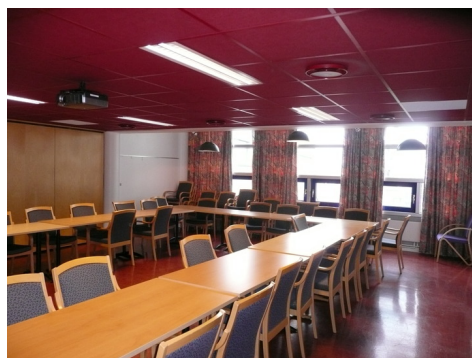
Interiørnavn: Møterom VIP/presse, 7.etg.  
Beskrivelse: Som opprinnelig. Foldevegg mot kantine. Liten kjøkkenkrok som kan dekkes til med en skyvevegg. Opprinnelig gulv, takplater, beslåtte eternittplater med blikk på vegg, lamper.

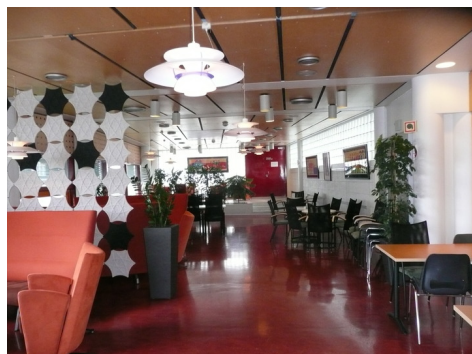
Interiørnavn: Kantine / kjøkken, 7.etg.  
Beskrivelse: Noe av det opprinnelige inventaret er fjernet (bord, benker og bardisk), mens de fleste overflater og belysning er opprinnelig. Forbindelse til VIP-rom fra kantine via skyvedør. Takterasse.

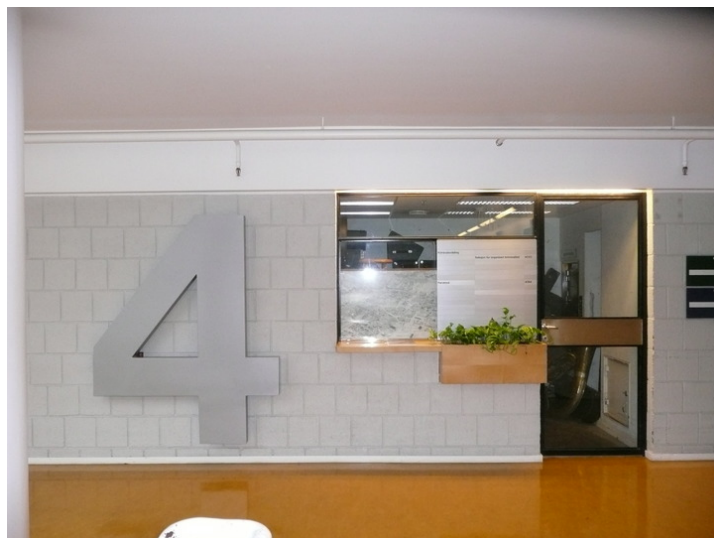
Oppr. ekspedisjonsskranke. Etasjenummer. Opphavsrett: Statsbygg.

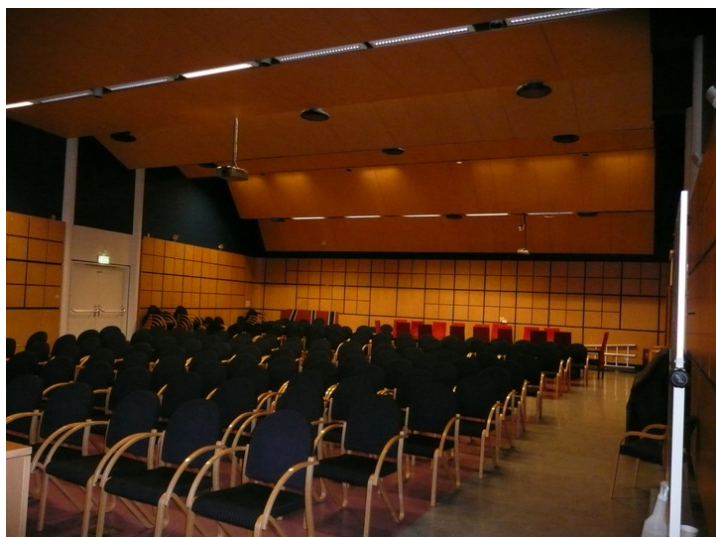
Parolesal med oppr. akustisk himling og veggplater. Avrundede hjørner. Opphavsrett: Statsbygg.

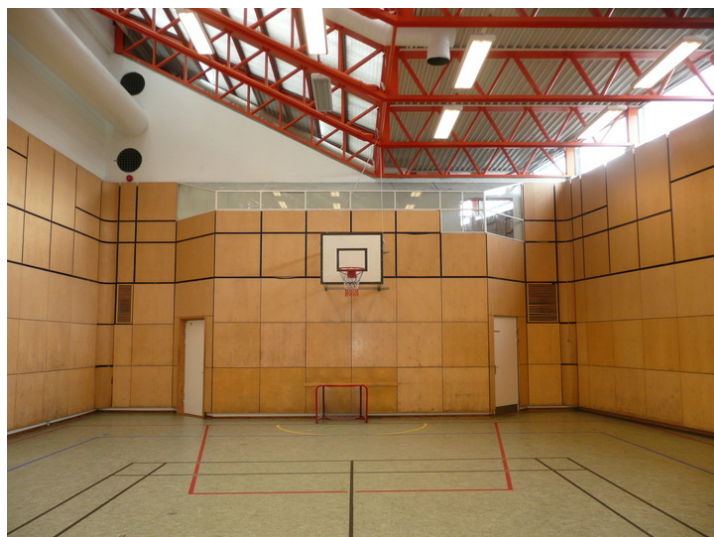
Gymsal, sett mot tilgang til trimrom og garderober. Opphavsrett: Statsbygg.

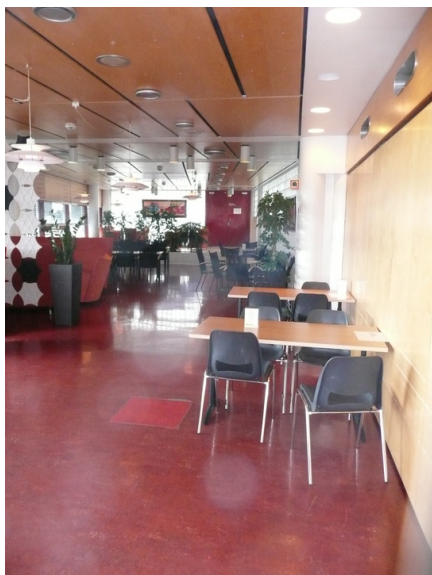
Kantine. Tilgang til terrasse i bakgrunn. Opphavsrett: Statsbygg.

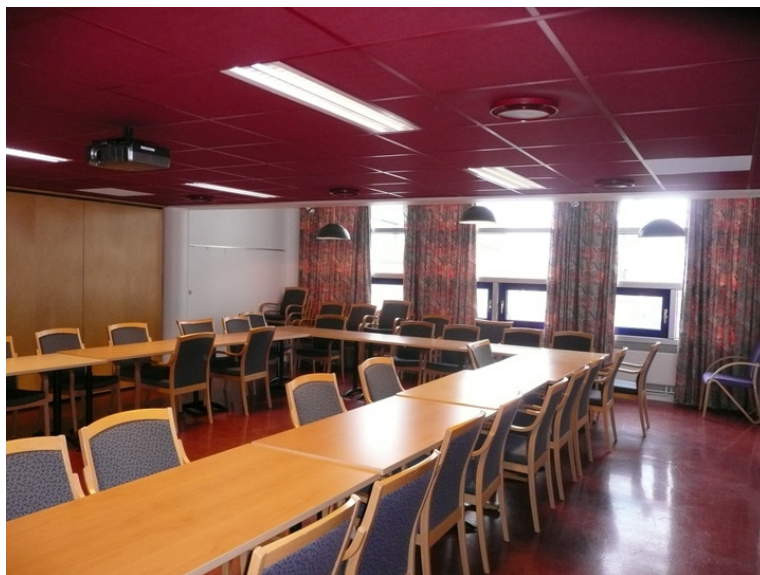
VIP/Presserom. Foldevegg mot kantine til venstre. Opphavsrett: Statsbygg.

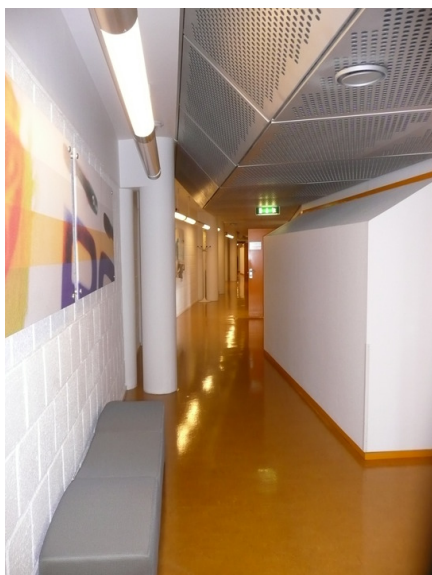
Korridor i sør-øst fløy (gul). Opphavsrett: Statsbygg.

Korridor kontorfløy: Vertikal soneinndeling med fargekode. 4 soner. Nordfløy i blått (øst) og grønt (vest), sydfløy i rødt (vest) og gult (øst). Fargede gulvbelegg i linoleum, malte aluminiumsplater. Teknisk himling dekket med perforerte aluminiumsplater opphengt i bæreprofiler av ekstrudert aluminium. Hvitmalte Leca lydblokker på motsatt side av kontor er spekket og slemmet.

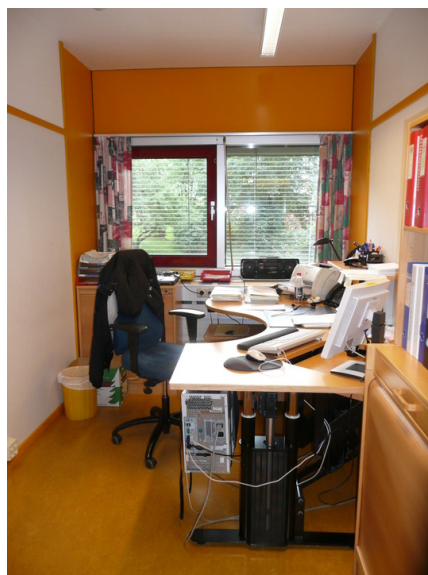
Kontor, sett mot vindu. Opphavsrett: Statsbygg.

Kontorer i politihuset: Fargekode for vinduer. Vinduer som kan åpnes oppr. malt i rødt. Konvektorkasser i aluminium. Funksjonssonenes farger gjentas innvendig i kontorene. Malt i hvitt og farge i gulvbelegg, dør, listverk, nisje ved vindu. Garderobe- og arkivskap bygget ut mot korridoren, skaper et bufferom mellom korridor og kontor.

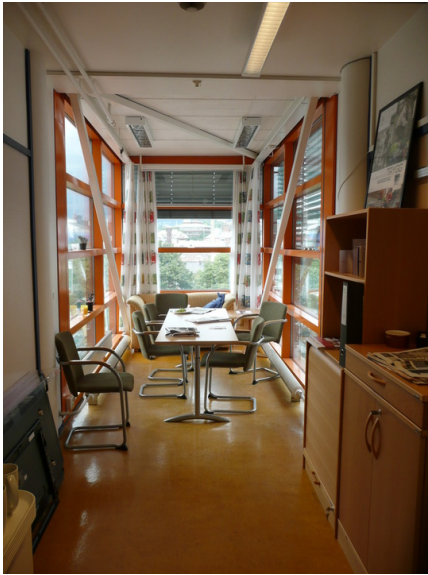
*Glasskarnapp med sitte- og venteplasser. Nå pikett. Opphavsrett: Statsbygg.*

Glasskarnapp med sitte- og venteplasser med utsyn over arrest. Nå pikett.

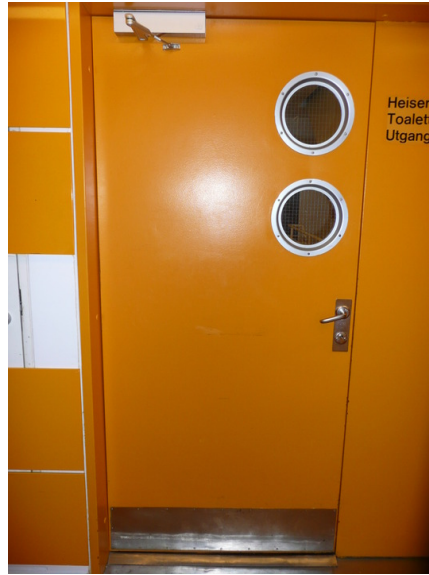
*Dør med runde vinduer. Opphavsrett: Statsbygg.*
