**Vern kompleks**

**Beskrivelse kulturmiljø**

## BYGNING 6601347 Risør politistasjon

Kompleks 493001 Risør politistasjon

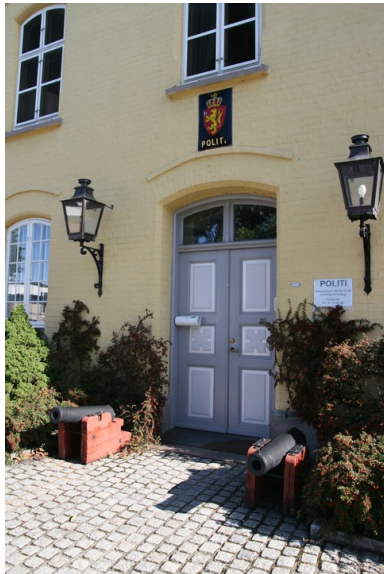
*Gamle kanoner pryder inngangsdøren.  
Opphavsrett: Statsbygg.*

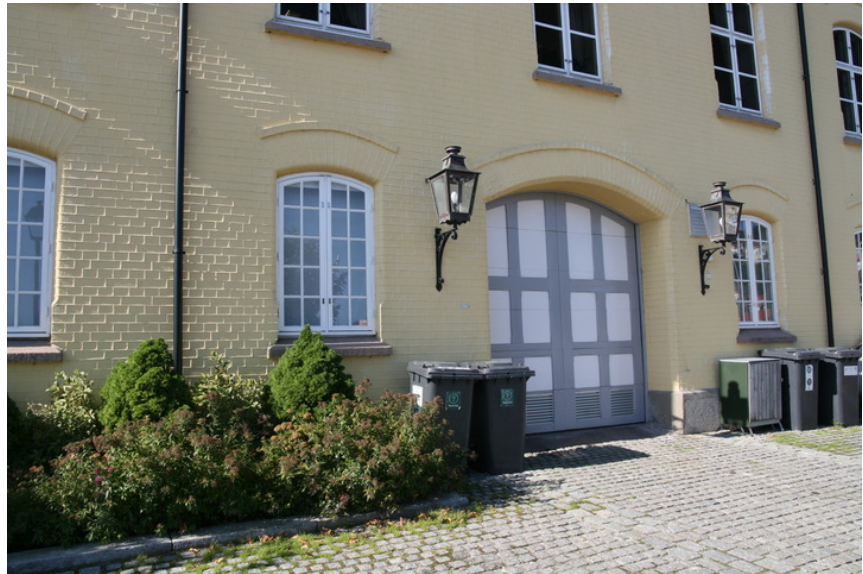
*Bak porten mot sjøsiden står i dag politibilen klar til utrykning. Opphavsrett: Statsbygg.*

| 1986 | 1988 | Ombygging i forbindelse med utflytting av busselskapet i 1987 som til da hadde disponert 1. etasje. (dato for utflyttingen er usikker: Risør Kommune har brev fra Justis- og Politidep. fra 1986, men ikke tegninger). I 1. etasje ble det innredet en stor garasje, arkivrom, garderobe for ansatte, HC-toalett, tre venteceller, våpenrom samt et lite bøttekott. |

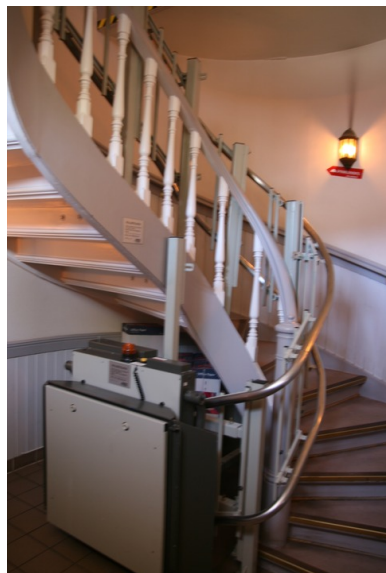
Trappeoppgangen til kontorene i 2. etasje  
Opphavsrett: Statsbygg.

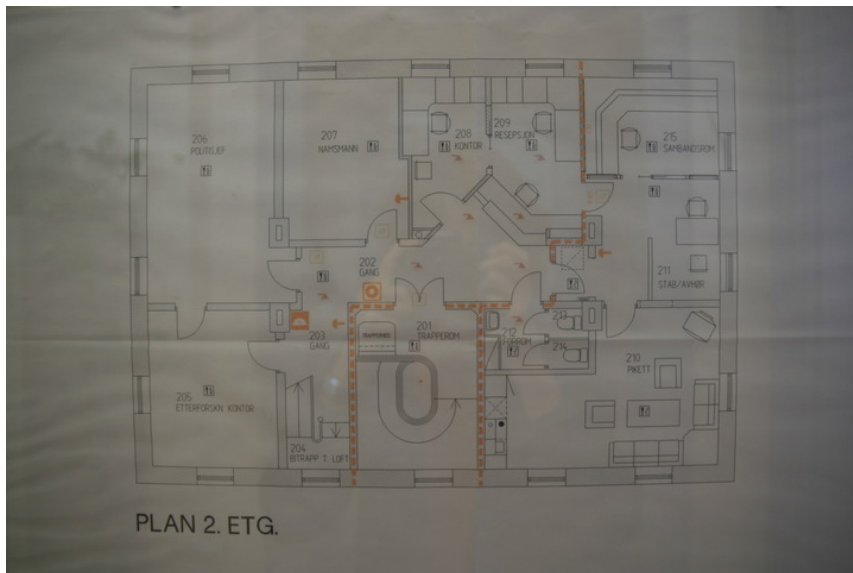
Dagens planløsning 2. etasje. Opphavsrett: Statsbygg.

| 1997 | | Stolheis ble innstallert i trappa mellom 1. og 2. etasje. Endret rominndeling i 2. etasje for å tilpasses politiets behov, skuddsikre glass satt inn i tre vinduer i et av kontorene, nytt kjøkken i tilknytning til piketten. Innredet møterom, hybel for ansatte, badstu og bad samt pusset opp to kontorer ventilasjonsrom og lager på loftet. |

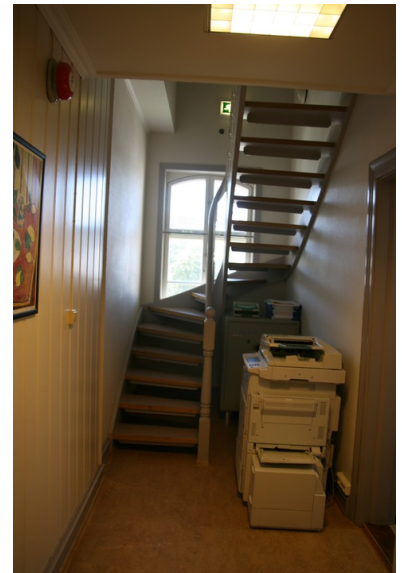
Trappeoppgang til loftsetasjen; 3. etasje. Opphavsrett: Statsbygg.
