### Bygningsoversikt, omfang vern

### Beskrivelse kulturmiljø

## BYGNING 6608039 Tollboden

Kompleks 2502001 Tollboden, Brattørkaia 13 B, Trondheim

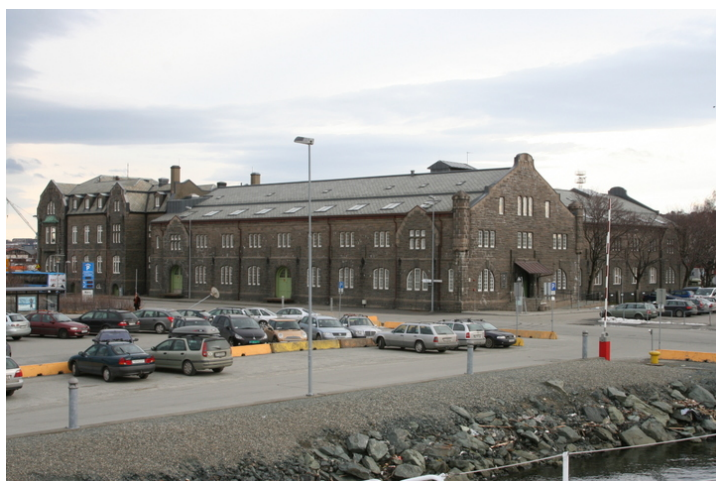
Sett fra vest med hovedbygningen y.t.v. og pakkhuset i vinkel mot høyre. Foto: J. Chr. Eldal, NIKU 2008.

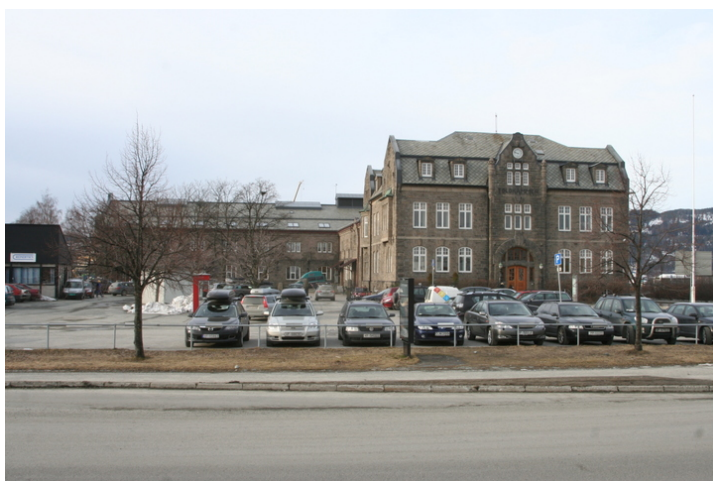
Sett fra nordøst med hovedbygningens hovedfasade. Foto: J. Chr. Eldal, NIKU 2008.

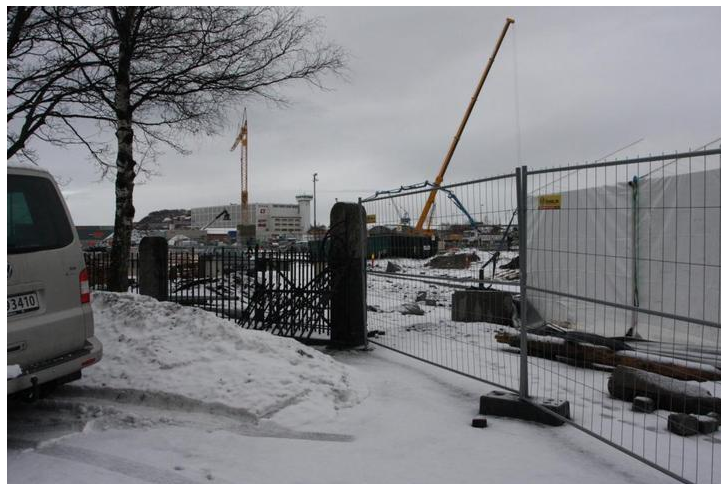
Opprinnelig gjerde delvis demontert for veiarbeid. Opphavsrett: Entra.

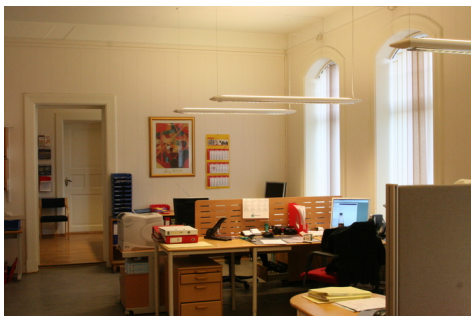
Interiørnr: 0

Beskrivelse: De fleste kontorene i hovedbygningen har forholdsvis enkel innredning, men mange med opprinnelige dører og gerikter rundt dører og vinduer, som her hvor det dessuten er overmalt koreapanel fra 1960-70-tallet på veggene.

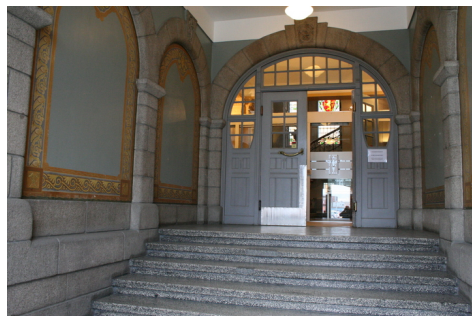
Interiørnr: H 100a

Interiørnavn: Hovedentreen  
Beskrivelse: Hovedentreen har trapp opp til 1. etasje og er dekorert med både huggen stein og dekormaling.

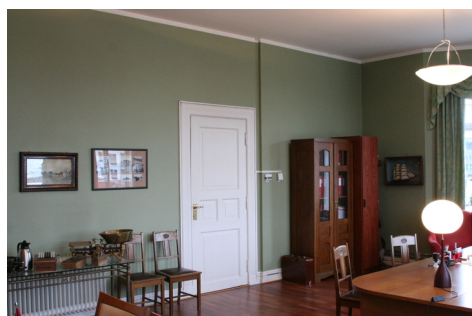
Interiørnr: H 200c

Interiørnavn: Kontor  
Beskrivelse: Fra distriktsjefens kontor i nordre hjørne av hovedbygningen. Forholdsvis enkel innredning, men oppr. dør og listverk.

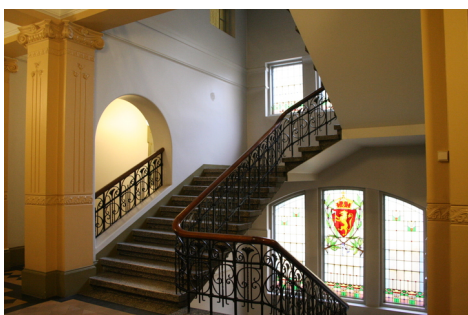
Interiørnr: H Aa

Interiørnavn: Hovedtrapp  
Beskrivelse: Hovedtrappen er rikt utstyrt med både pillarer og glassmalerier. Her fra 2. etasje.

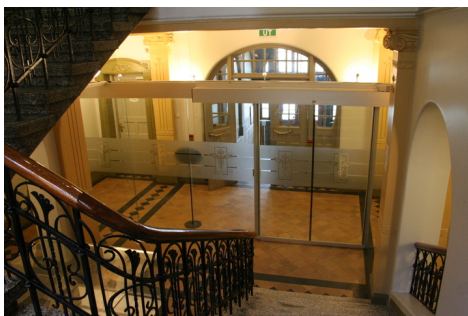
Interiørnr: H Ac

Interiørnavn: Hovedtrapp  
Beskrivelse: Ny glassdør er innsatt i 1. etasje for adgangskontroll til hovedtrappen.

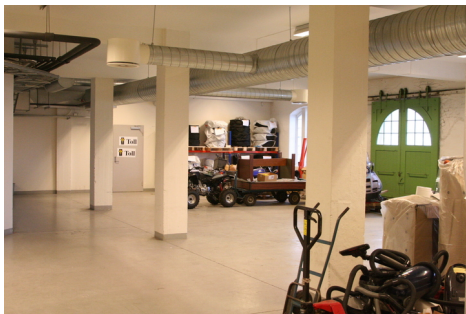
Interiørnr: P 100a

Beskrivelse: Fra 1. etasje i  
pakkhusdelens nordre fløy  
der Tollvesenet fremdeles  
har noe åpent lagerareal.

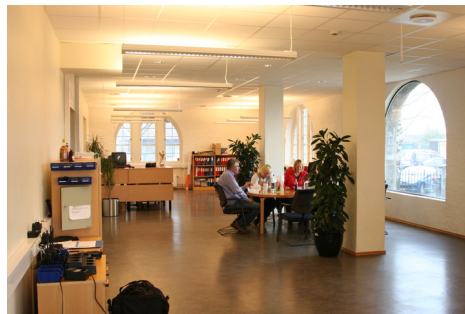
Interiørnr: P 100c

Beskrivelse: Fra 1. etasje i  
pakkhusdelens søndre fløy  
der det er innredet nye  
kontorlokaler for  
Tollvesenet i 2002.

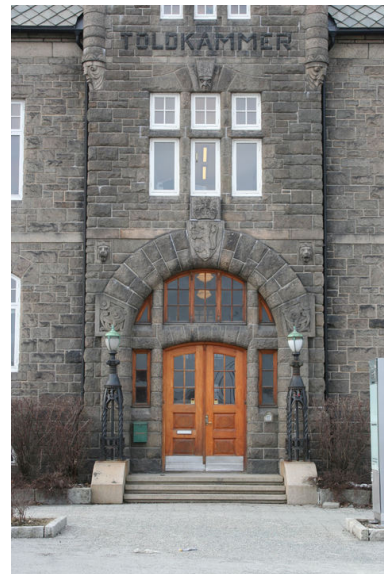
Hovedinngangen sett fra nordøst med mange  
utsøkte detaljer. Foto: J. Chr. Eldal, NIKU  
2008.

Tollbodens fasader er oppført i jugendstil, men er også påvirket av den nasjonale nybarokken som gjorde seg gjeldende på denne tiden. Anlegget preges av monumentalitet og en kraftfull bruk av stein. Hovedfasaden er bygget symmetrisk opp om et framskutt midtparti med hovedinngang og bekronet av en gavl. Hovedinngangen markeres med en bue med ornamenter i dragestil og med sluttstein med det norske riksvåpen. Hovedbygningens sidefasader har markerte gavler ved hver ende der det er karnapp og stort buet vindusfelt. Også pakkehusfløyenes fasader avsluttes med markerte gavler samtidig som mindre gavlmotiver også er satt inn for enden av disse fløyenes langsider og skaper variasjon i de store dimensjonene. Fasadene er rikt dekorert med ornamenter, masker og dyremotiver der både riksløver og stiliserte fantasier inngår. Fasadene er oppført i mur kledd med grovt tilhugget fasadestein i granitt, såkalt råkopp, typisk for perioden. Krysspostvinduer med små ruter i øvre rammer, typisk for jugendstilen.

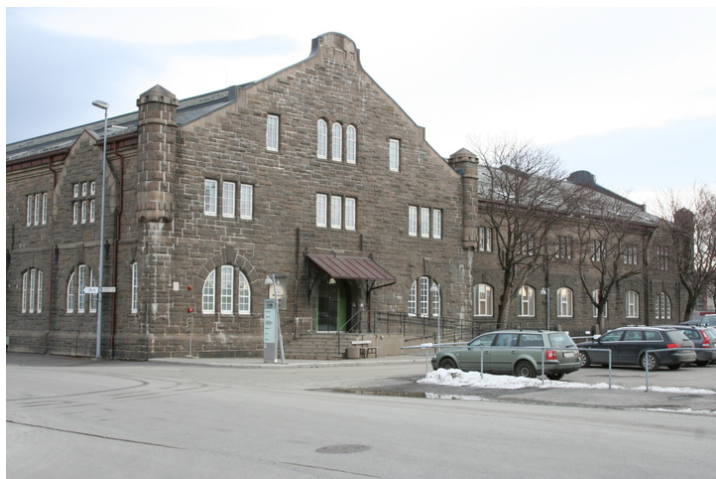
T.v. sydvestre gavlvegg i nordre pakkhusfløy med ny hovedinngang 2002 til utleiekontorene oppe i etasjene. T.h. søndre pakkhusfløy. Foto: J. Chr. Eldal, NIKU 2008.

| 2002 | 2008 | Pakkehuset i stor grad nyinnredet til kontorer for utleie ca 2002, hvorav en del for Tollvesenet som i 2008 fremdeles også har noe lagerplass i pakkehusfløyen og bruker det meste av pakkehusets 1. etasje. I de øvrige etasjer leier i 2008 Namsfogden, Forlikrådet, et regnskapsfirma og flere mindre firmaer. (Opplyst ved befaring 2008). Ny hovedinngang til utleiekontorene i pakkehusets øvre etasjer etablert 2002 midt i nordre pakkehusfløys gavlvegg mot sydvest, inkl. høy utvendig trapp, rullestolrampe og baldakin. |

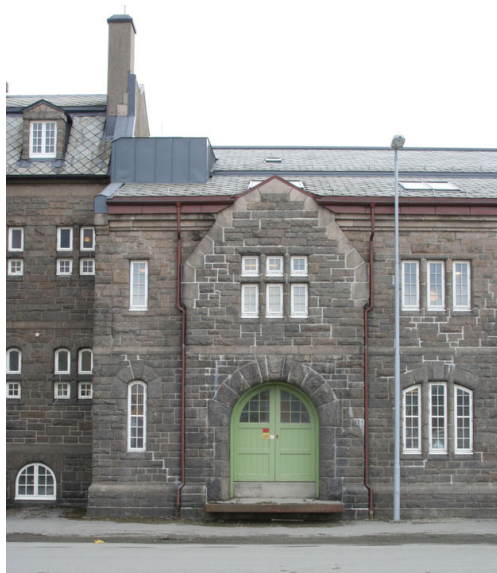
Møte mellom hovedbygningen t.v. og nordre pakkhusfløy. Stor variasjon i vinduenes former og formater. Foto: J. Chr. Eldal, NIKU 2008.

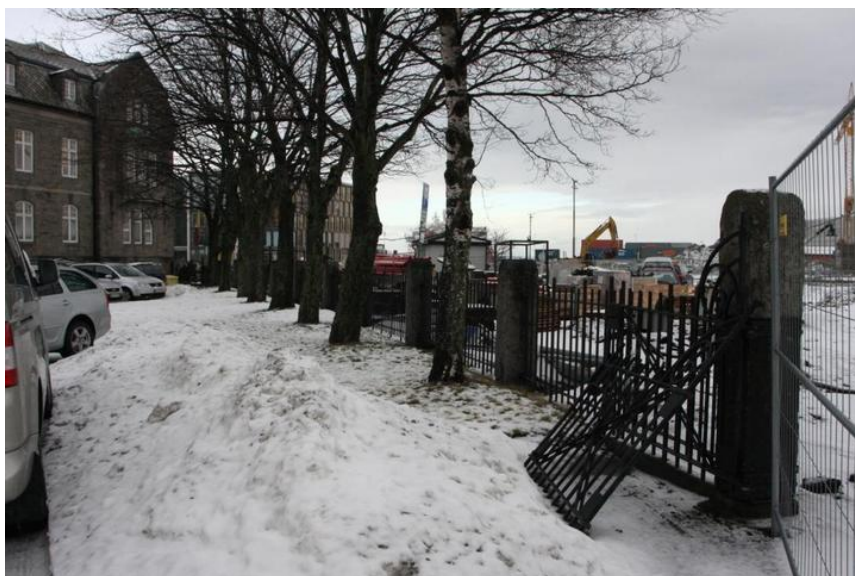
Opprinnelig gjerde. Opphavsrett: Entra.

Elementnr: 1  
Elementnavn: Gjerde  
Beskrivelse: Gjerde som avgrenser gårdsplassen mellom fløyene og forhagene utenfor søndre pakkhusfløy. Følger eiendommens grenser mot øst, syd og vest, fra hovedbygningens østre hjørne, sydover rundt søndre pakkhusfløy og opp til søndre hjørne av pakkhusets gavl mot sydvest (ved rullestolrampen). Består av grunder med jernspiler innfestet mellom stolper av granitt. Har hele veien fundament av liggende, hugne granittblokker. Gedigent element som i materiale og utforming er nært beslektet med arkitekturen.
