Rapport fra arbeidsgruppe graveskader 24.10.2015

Arbeidsgruppens mandat

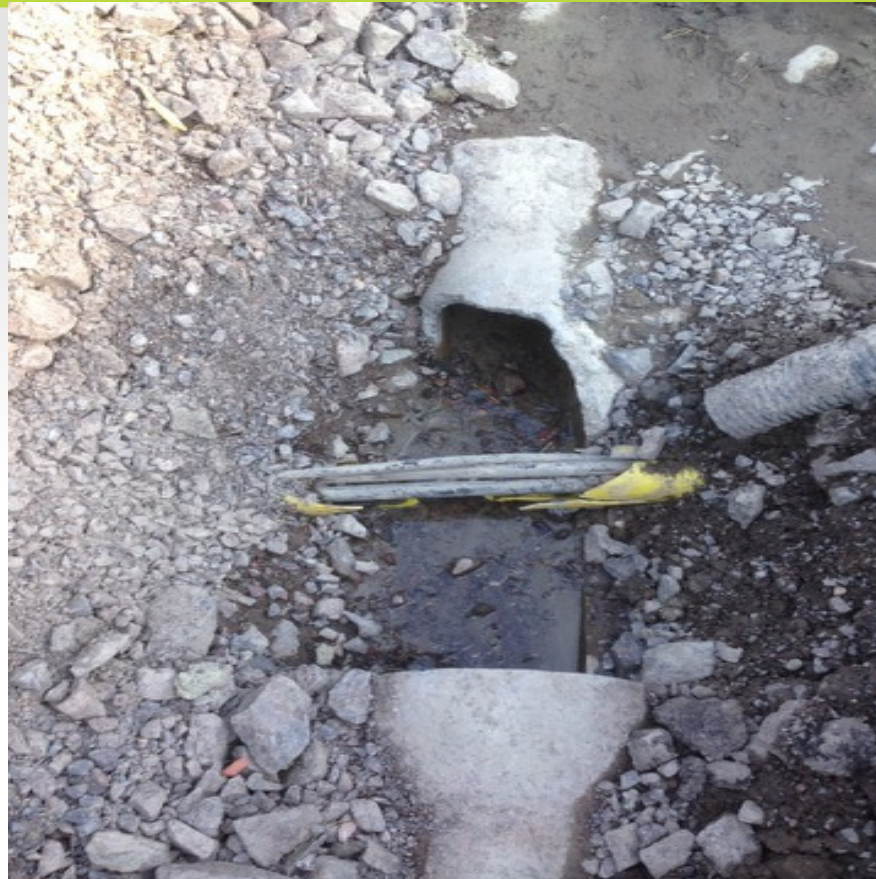
Et underlig tilfelle ved Barkåker

En stikkrenne er gjennomhullet på tvers med trekrør inkl. ledninger. Saken ble oppdaget da røret tettet seg og vann ble stående på yttersiden.

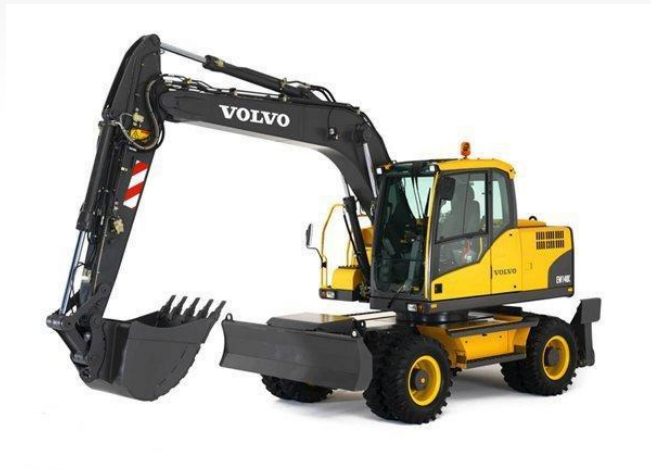
Hovedårsaker til graveskader

- **Ledningseier** - feil i dokumentasjonen eller at ledninger ligger for grunt
- **Entreprenør** - feil, uforsiktighet eller annet. Største skader skjer der det er underleverandører i flere ledd
