Samarbeidsforum for ledninger i grunnen

Rapport fra arbeidsgruppe graveskader

2. nov. 2015

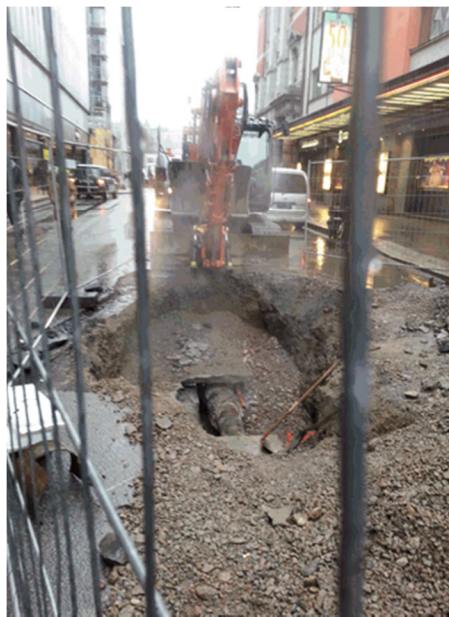
Store deler av Oslo sentrum var uten varme i midten av februar 2014. En borreskade på et fjernvarmerør forårsaket at 4000 kubikkmeter varmtvann rant ut av fjernvarmenettet. Skadevolder hadde ikke selv hatt påvisning på stedet, men boret etter underlag fra en annen påvisning som ble gjennomført i midten av januar. Påvisning hadde blitt utført for gravejobb. Boring gir en større sikkerhetssone enn det som blir gitt for graving. Skadestedet er utenfor området som ble påvist. I tillegg var det nysnø ved påvisning, og det er meget usikkert hvor godt merkene påviseren satte var bevart på stedet en måned senere. Fjernvarmetraseen er riktig dokumentert på stedet, men kummen på fjernvarmenettet er dokumentert 1,7m lenger øst enn faktisk beliggenhet.

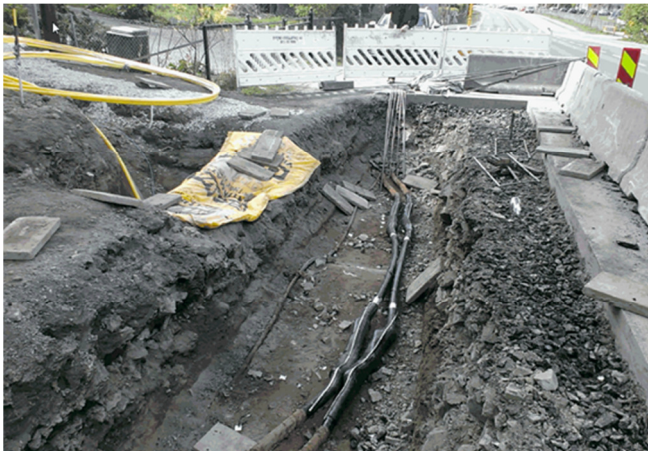
Nadderud, Bærum

I slutten av april 2014 ble det skadet 2x1000 par og 1x100 par i forbindelse med kjerneboring under en vei i Bærum. Skadevolder hadde ikke selv hatt påvisning på stedet, men gravde etter underlag fra en påvisning gjennomført for overordnet entreprenør nærmere tre måneder tidligere. Det var mange kabler på stedet, men kun høyspentkabel var blottlagt før boring. Telekablene viste seg å ligge under høyspentkabelen. Bilder fra påvisning viser at kablene var riktig påvist på stedet. Merkene som påviser satte ved påvisning i begynnelsen av februar, ble satt på snø. Det var ikke synlige merker ved befarings etter skade.

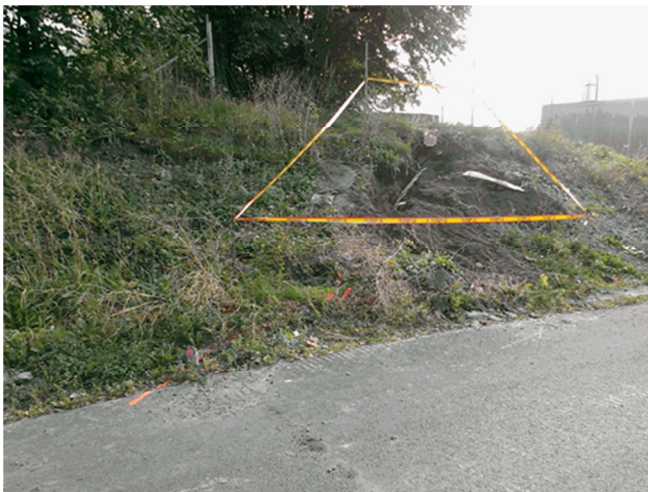
Bekkelaget, Oslo

I slutten av september 2014 ble det satt en grabb i en høyspentkabel i Oslo. Skaden resulterte i brannetilløp i flere nettstasjoner på Bekkelaget, Frognerstranda og Sjursøya. 3500 av Hafslund Nett sine kunder ble berørt av strømbruddet. Kabelen var delvis blottlagt før skade, men ble allikevel skadet med gravemaskin. Den er riktig dokumentert og var også riktig påvist. Ved påvisning møtte Geomatikk en person som snakket norsk og engelsk. Gravelaget var ikke norskspråklig, men snakket en blanding av engelsk og spansk, og det er usikkerhet rundt hvor godt sikkerhetsrutiner for arbeid nær strømførende kabler ble formidlet fra den som mottok påvisningen til de som gravde på stedet.

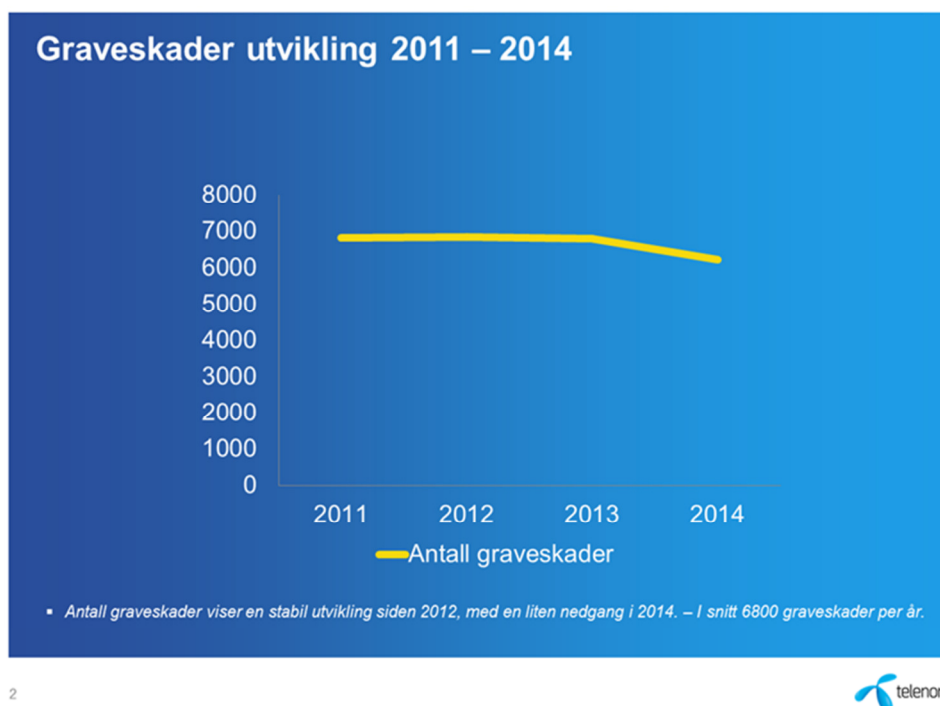
Antall graveskader i Telenors nett har ligget stabilt på rundt 6.800 stykker pr. år i perioden 2011-2013 med en liten nedgang i 2014. (figur 3.13). Sesongvariasjoner er ikke tatt med i figuren men det er naturlig nok sammenheng mellom graveaktivitet på ulike årstider og antall skader. Årsak til nedgang i 2014 fremkommer ikke tydelig i analyser. Det er i perioden ikke foretatt vesentlige endringer i avtalen med Geomatikk som ville påvirket antall påvisninger og kartutsendelser. Antall fysiske påvisninger i felt er redusert i perioden, men det har ikke gitt negativ utslag i form av økt antall graveskader. Telenor og Geomatikk har i perioden samarbeidet tett om å identifisere og treffe tiltak som kan bidra til reduksjon i antall skader. Tiltakene har vært spisset mot bevisstgjøring gjennom informasjonsskriv, samt deltakelse i fysiske møter med maskinentreprenører.

Figur 3.13 Utvikling i antall graveskader i perioden 2011 - 2014

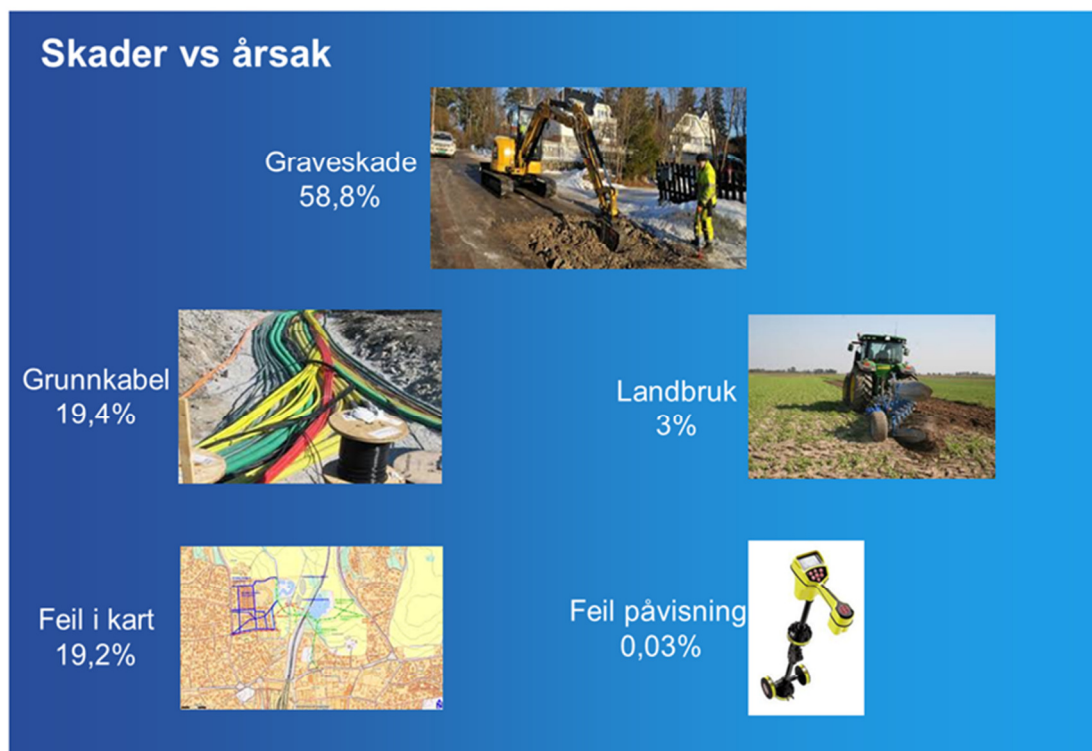
Alle graveskader blir logget og kategorisert etter fem ulike koder av saksbehandler. (fig. 3.16)

- Graveskade (ansvar entreprenør)
- Grunn kabel (ansvar Telenor)
- Feil i kart (ansvar Telenor)
- Landbruk (pløyd av kabel fra bonden)
- Påstand feil påvisning (feil Geomatikk)

Figur 3.16 viser at 59 % av skadene er av en art som skadevolder kan lastes for. Feil utført påvisning i felt og gravskade i dyrket mark utgjør liten andel av totalen. Det er to hovedområder som skiller seg ut med årsak «grunn kabel» og «feil i dokumentasjon». Skadevolder faktureres ikke av Telenor dersom det avdekkes at graveskaden skyldes grunn kabel eller feil ved egen nettdokumentasjon.

Figur 3.16 Kategorisering av skader(se tekst i avsnitt foran figur)

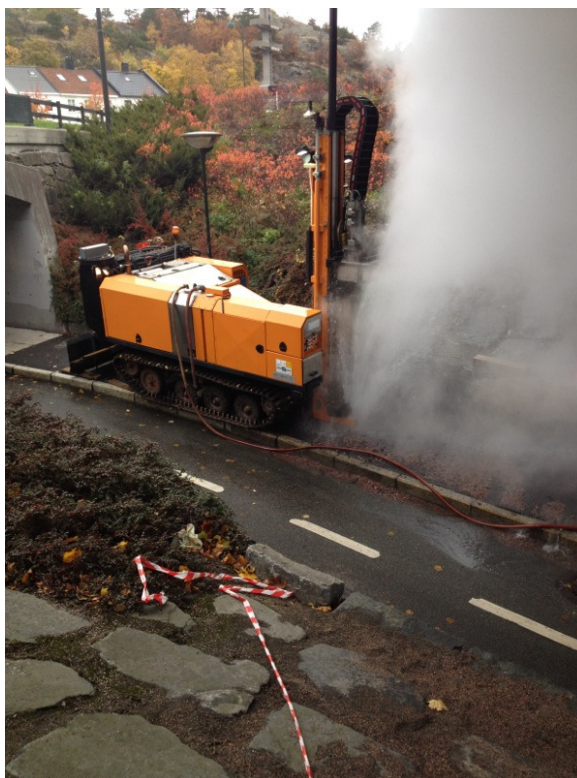
Figur 3.20 Skade på fjernvarmeanlegg i Kristiansand pga. bruk av georigg

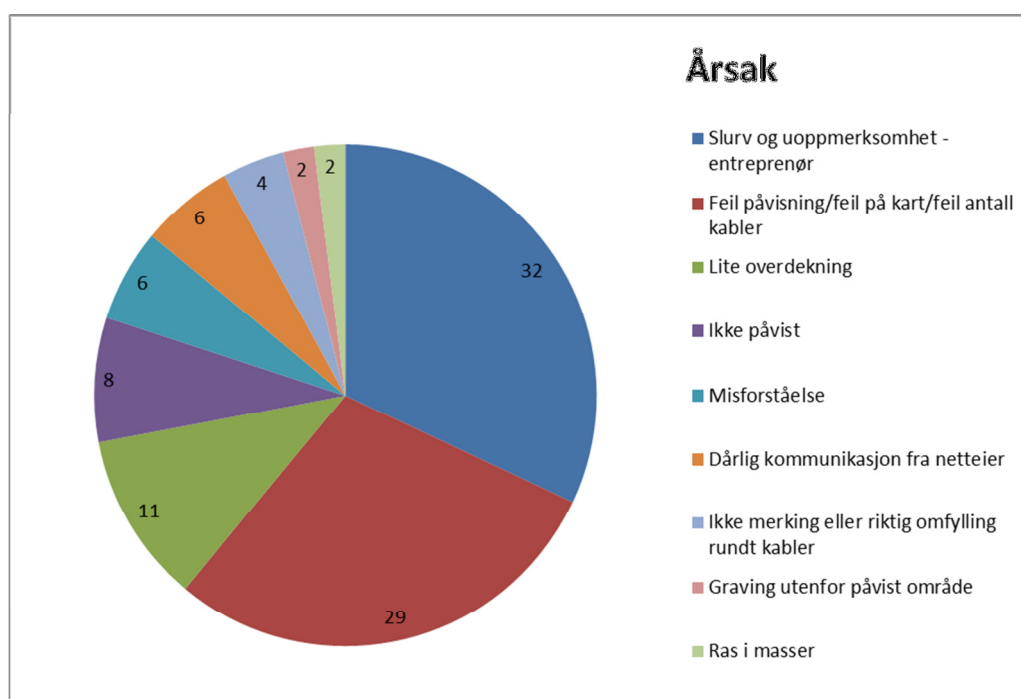
I figur 3.21 er det gjort et forsøk på å kategorisere entreprenørens egen oppfatning på hva som er årsak til at graveskade oppstod. 32 % peker på egen feil og uoppmerksomhet men samtidig melder 29 % om feil på kart og feil i påvisning. Lite overdekning og dårlig merking av kabel er også en betydelig årsak.

Figur 3.21 Årsak til graveskade iflg. MEF spørreundersøkelse

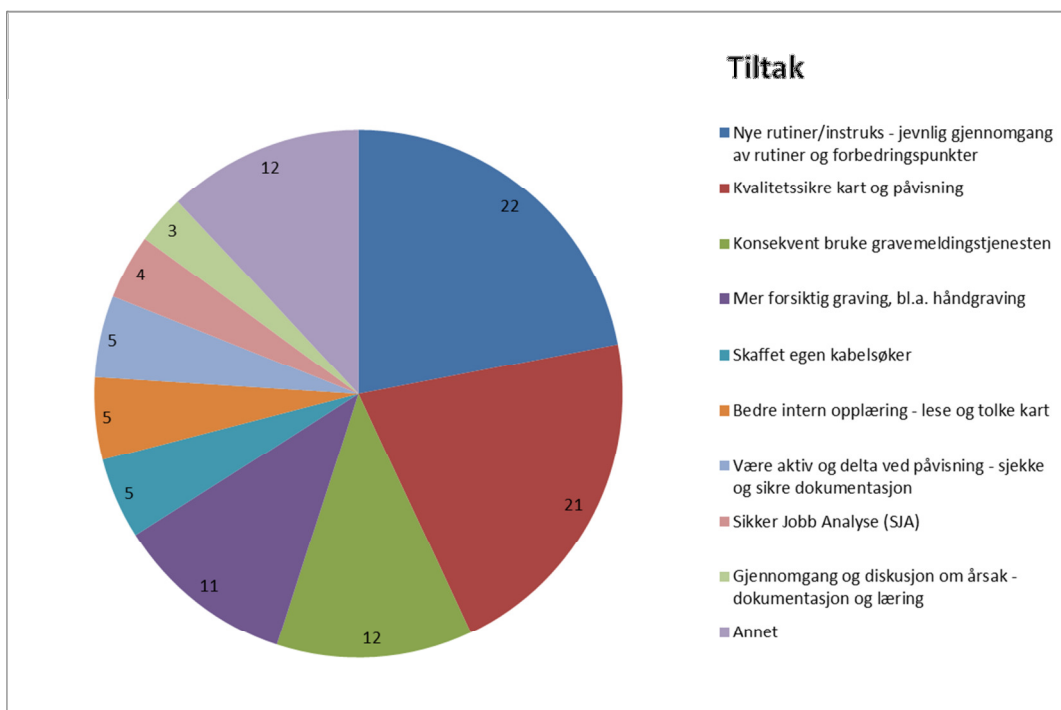
84 % av entreprenørene som har hatt graveskade i 2014 har gjennomgått sine rutiner og vurdert tiltak. 77 % av disse har gjennomført tiltak. En kategorisering av de forskjellige tiltakene er forsøkt gjort i figur 3.22. Totalt har 229 bedrifter gitt tilbakemelding på tiltak de har iverksatt etter graveskade.

Figur 3.22 Forslag til tiltak iflg. MEF spørreundersøkelse

Tilbakemeldingen viser at entreprenørene tar graveskade på alvor og gjør tiltak for å bli bedre. Særlig er det mange (22 %) som utvikler nye rutiner og instruksjoner på hvordan man skal gjøre jobben - jevnlig gjennomgang av rutiner og forbedringspunkter. Samtidig oppleves det fra entreprenørens ståsted at kart og påvisning inneholder feil, eller at påvisning ikke er gjennomført godt nok. 21 % gir tilbakemelding på at de selv jobber med å kvalitetssikre både kart og påvisning før graving starter og i selve graveprosessen.

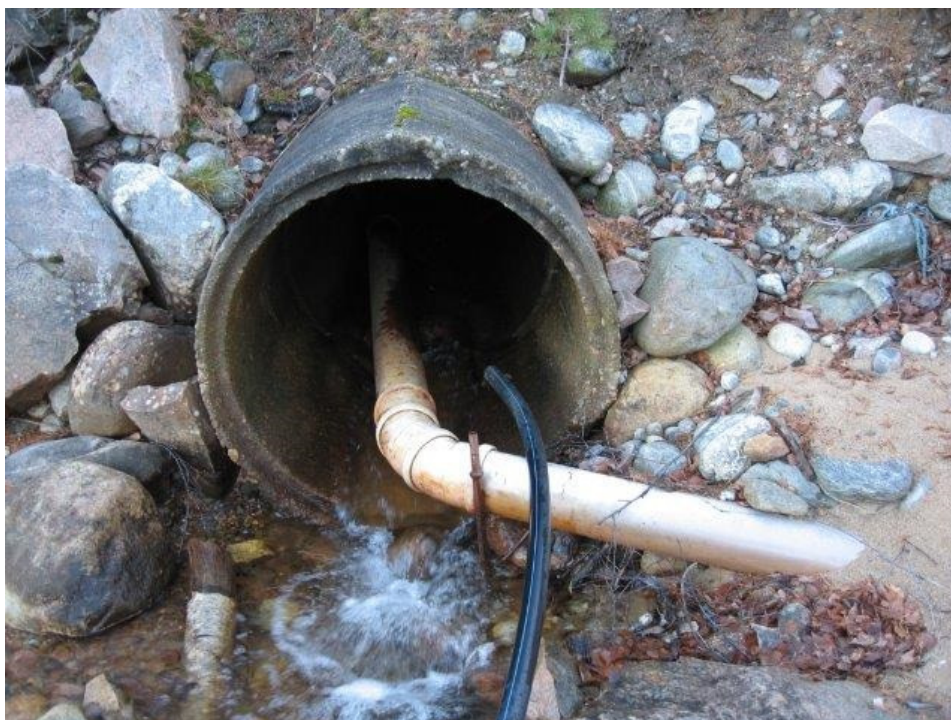
Nedenfor et par illustrerende bilder som viser helt ubeskyttede fiberkabler i Setesdalen.

Figur 3.23 Ubeskyttet fiberkabel

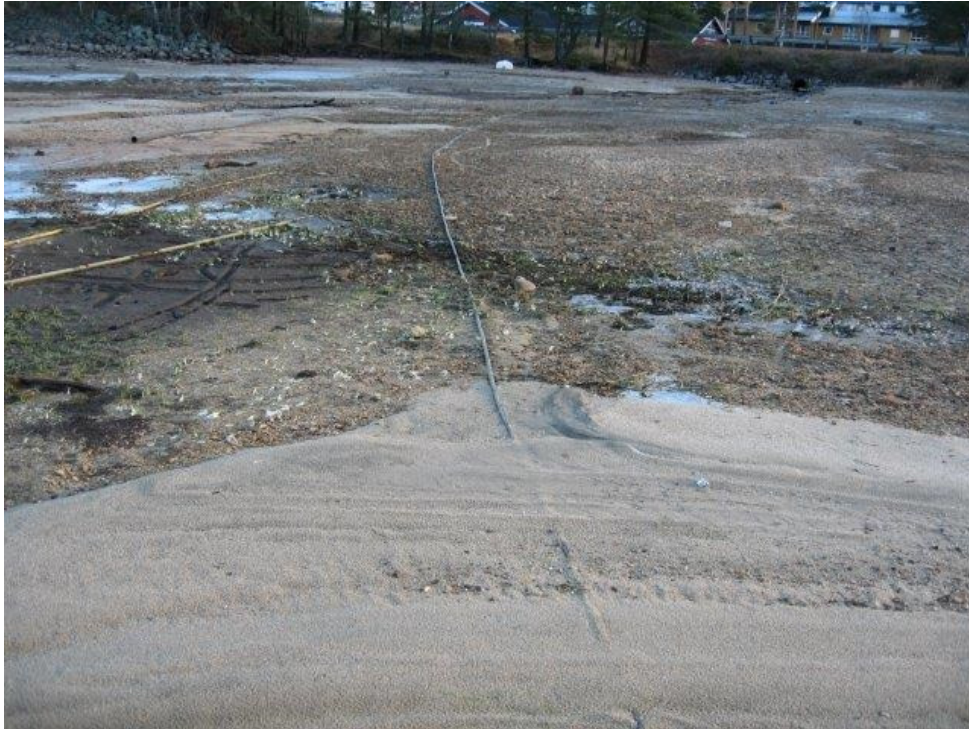
Figur 3.24 Ubeskyttet fiberkabel
