Regjeringskvartalet KVV | Nærliggende kvartal

Mulighetsrom

# Sammendrag

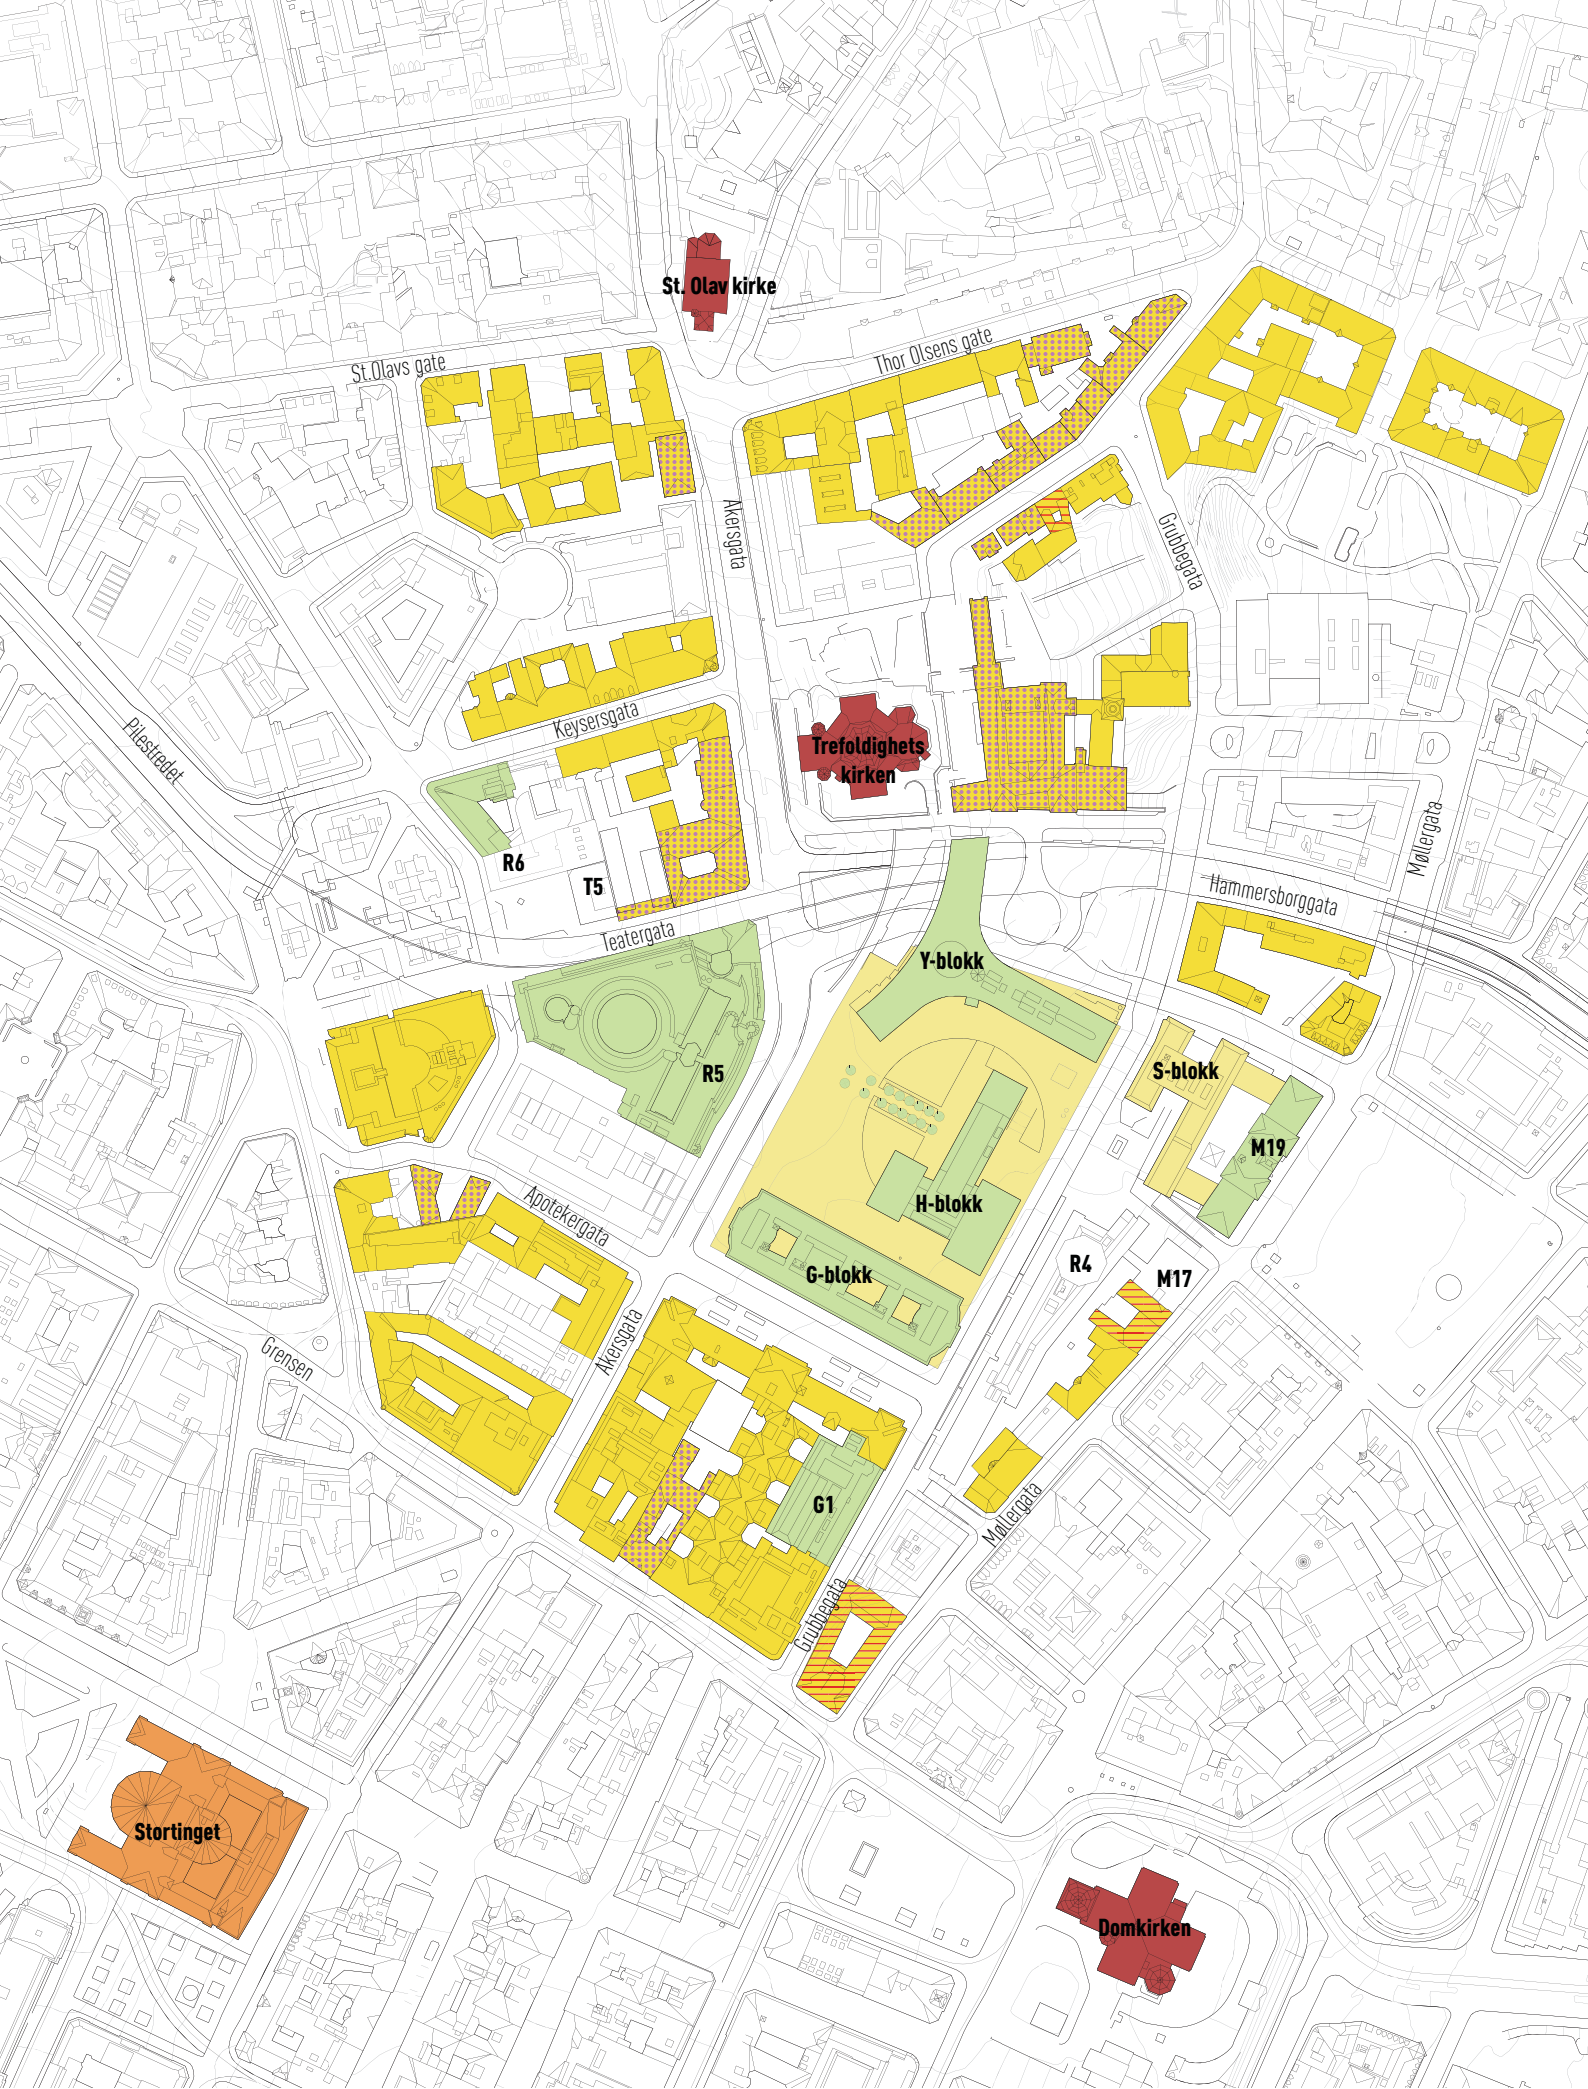
Verneklasse 1, fredning

Verneklasse 2, bevaring

Objekt regulert til bevaring

Byantikvarens gule liste, verneverdige bygg og anlegg

Fredet objekt/Frednings sak pågår

Verneklasse 1 og 2 er illustrert i kartet på side 6.

Bygninger på gul liste er vist på kartet på side 6. det er skilt mellom fredete bygg, bygg regulert til bevaring og bygninger forøvrig som er på den gule listen.

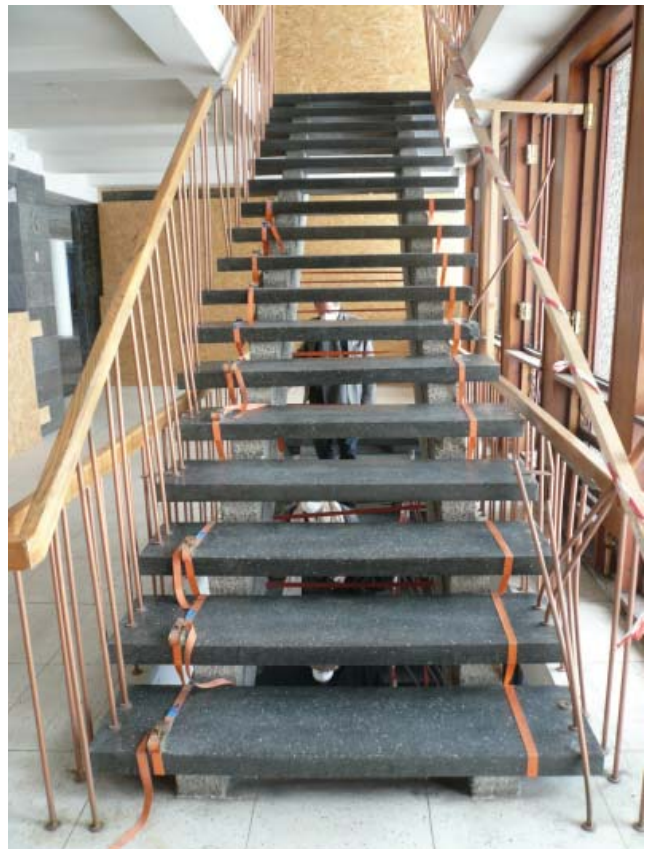
H-blokk: Det er foretatt en asbestsanering av bygningen og alle innvendige, lette elementer og tekniske installasjoner er fjernet. Etasjene fremstår som tomme skall med synlig betong i over- og underkant av dekker. Vinduskarmer i fasaden har delvis løsnet fra vegg. Alt knust glass er fjernet. Hovedtrapp er delvis ødelagt og midlertidig sikret.

H-blokk | Hovedtrapp  
Foto: LPO | september 2012

Vinduer i fasade og hovedtrapp er mulig å rehabilitere. Interiørdetaljer i hovedinngang og kantine som var foreslått vernet er delvis fjernet. Dette gjelder elementer av tre og opprinnelige lysarmaturer. Integreert kunst i betong er i hovedsak uskadet. Planløsning og utforming av nordre del av 5. etasje og midtre del av 9. etasje var foreslått fredet. Disse elementene er fjernet.

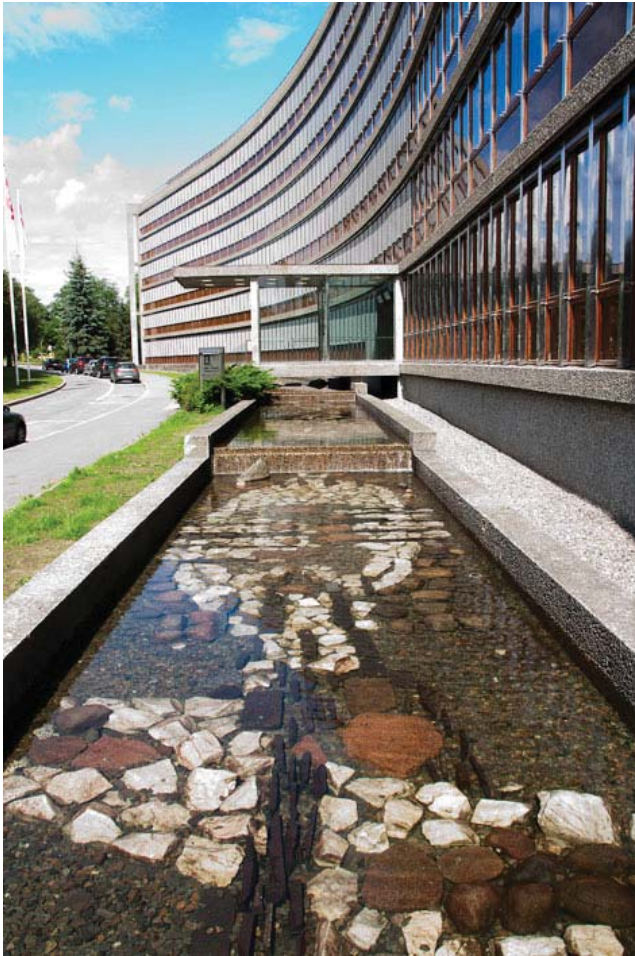
Middelthunsgate 29 | Fasade  
Foto: Entra

Bygningen er fra 1964 og fredet av Riksantikvaren. Entra eier bygget og har gjennomført oppgradering og restaurering. Bygningen er blitt et effektivt og fleksibelt kontorbygg med energiklasse B og universell utforming. Arbeidene ble ferdigstilt i 2011.

Oppgradering av bygget er gjort i tett samarbeid med RA og det er lagt stor vekt på å designe løsninger for nye elementer, for eksempel i det tekniske anlegget.

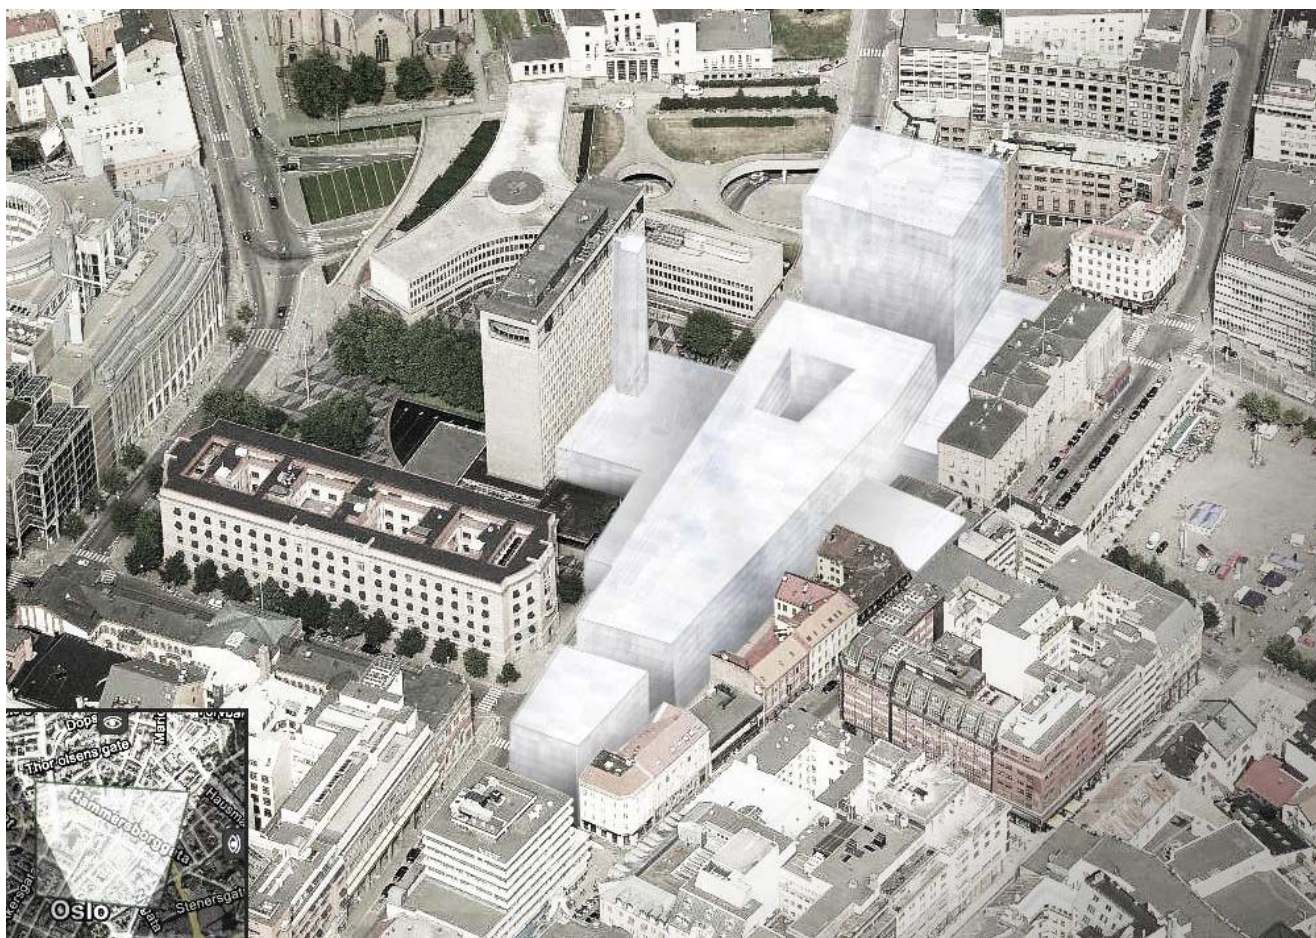
Regjeringskvartalet  
Riksantikvarens mulighetsstudie  
03.02.12

Ved nybygg på tomtene til S-blokk og R4/M17 er det mulig å øke volumet betraktelig i forhold til eksisterende bygninger. Mulighetsstudien til RA viser et illustrasjonsprosjekt hvor arealet økes fra dagens ca 41.000 m<sup>2</sup> til ca 90.000 m<sup>2</sup>.

Mulighetsstudien til Riksantikvaren viser 16 etasjer over Møllergata, 15 over Grubbegata, i nordre del av S-blokktomten. Signaler fra møtet med Byantikvaren er at ingen bygninger langs Grubbegata må komme opp mot høyden på H-blokka.

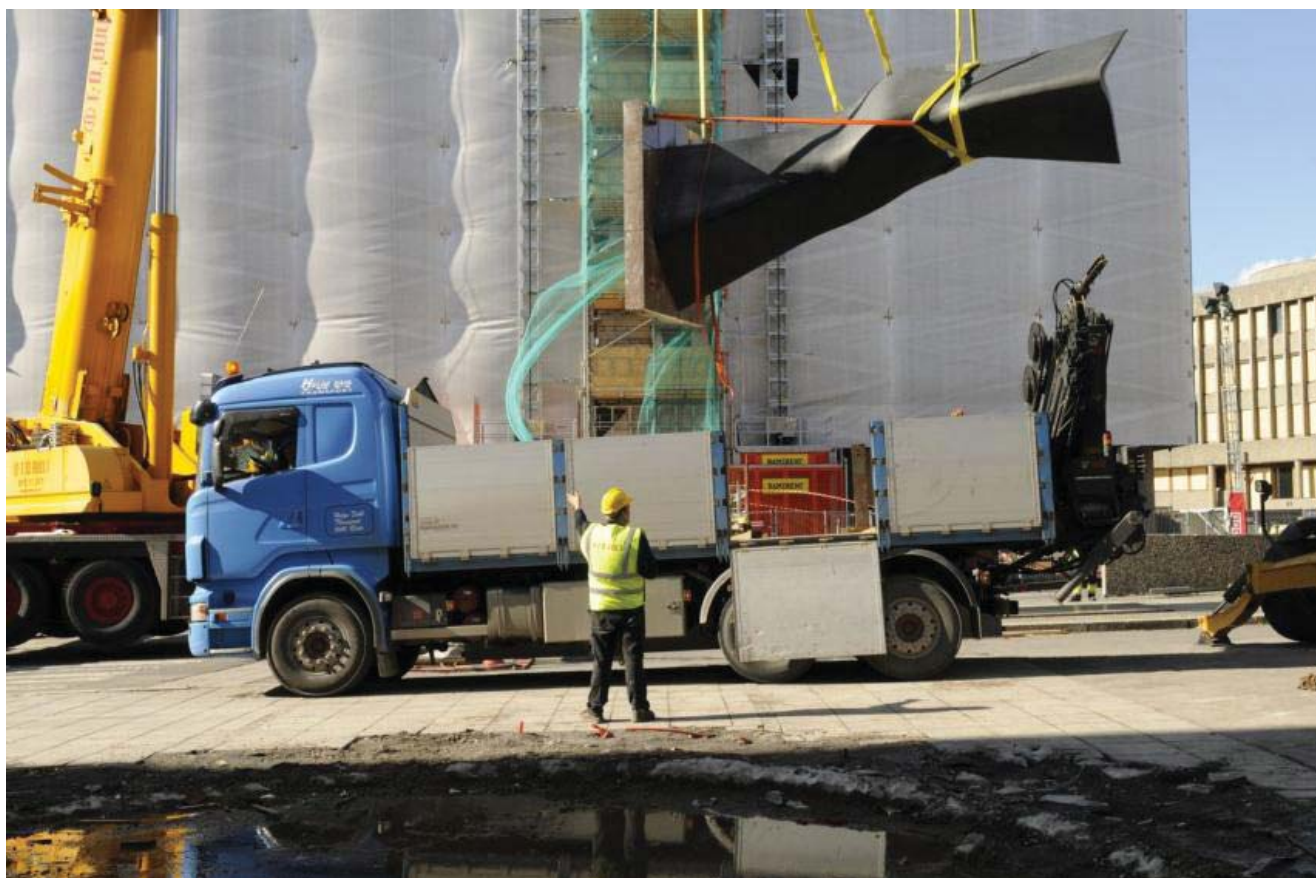
Flytting av Knut Steens kunstverk Aurora  
Foto: Fredrik Qvale

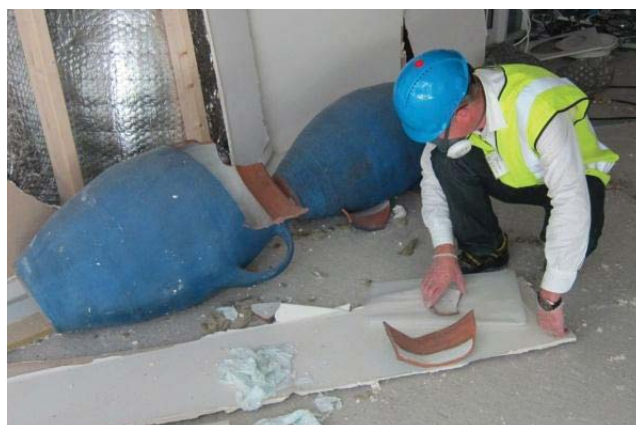
Lisbeth Dælihn "U.T." | Sikring av mindre keramikkskår  
Foto: Fredrik Qvale

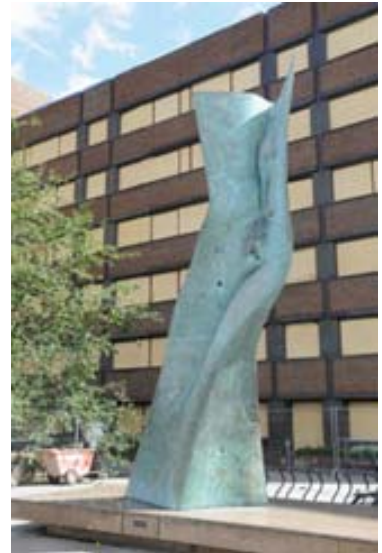
### **KORO.000674**

Trenger omfattende konservering

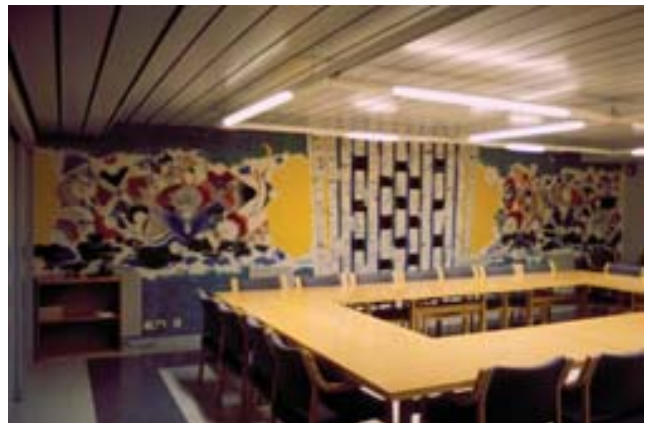
### **KORO.000445**

Skadet, men stabil evt. konservering avklares med kunstner.

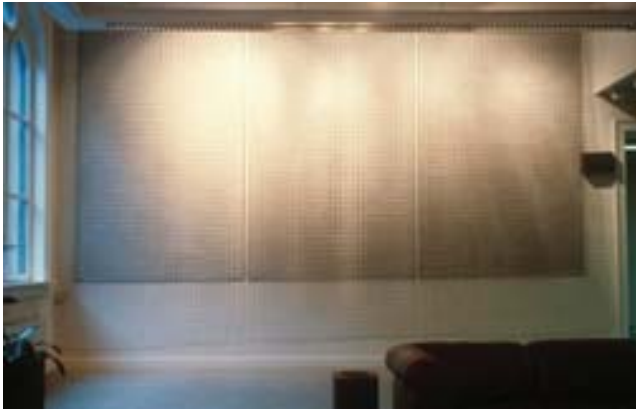
**KORO.000446**

Kunstner: Bård Breivik  
Tittel: «U.T.»  
Betegnelse: Relieff  
Datering: ukjent datering  
Teknikk/materiale:  
: metallstrenger  
Mål: 600 x 20 x 300 cm (2 stk.)  
Plassering M19

Tilstand:  
Skadet, men stabil evt. Konservering avklares med kunstner.

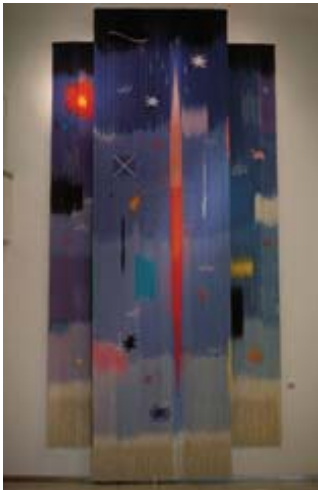
**KORO.000667**

Kunstner: Carin Wessel  
Tittel: «Samklang/Rødt blad»  
Betegnelse: Tekstil/fiber  
Datering: 1988  
Teknikk/materiale: Ull og nylon  
Mål: 260 x 500 cm  
Plassering: Vestibylen i R4 i Regjeringskvartalet

Tilstand:  
Uskadet og stabil, men må undersøkes nærmere vedr konservering/rengjøring.

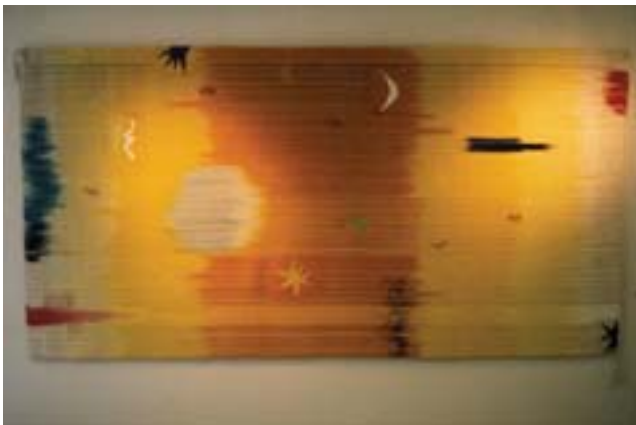
**KORO.000668**

Kunstner: Carin Wessel  
Tittel: «Samklang/Gul måne»  
Betegnelse: Tekstil/fiber  
Datering: 1988  
Teknikk/materiale: Ull og nylon  
Mål: 350 x 150 cm  
Plassering: I vestibylens 2. etasje i R4 i Regjeringskvartalet

Tilstand:  
Uskadet og stabil, men må undersøkes nærmere vedr konservering/rengjøring.

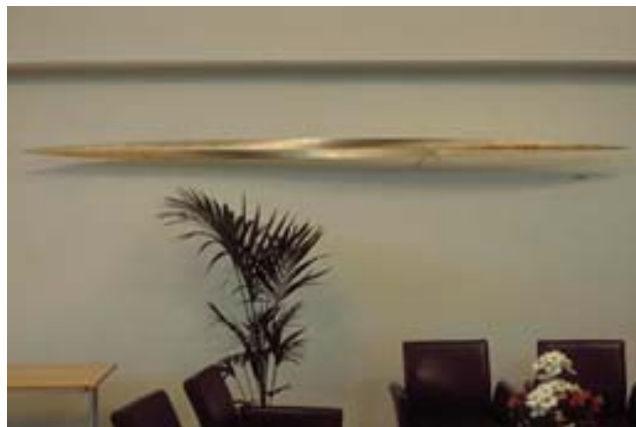
**KORO.000678, KORO.000672, KORO.001354, KORO.002579, KORO.004921, KORO.004922 og KORO.004923**

Kunstner: Dag Skedsmo  
Tittel: «Romsone»  
Betegnelse: Relieff  
Datering: 1988  
Teknikk/materiale: Blandet teknikk. Akrylmaling på lerret spent over treplate. Rammet inn med aluminiumsprofiler.  
Mål: 164 x 24 x 3 cm i etasje 1 – 6 og 183 x 27 x 3 cm i etasje 7  
Trenger konservering

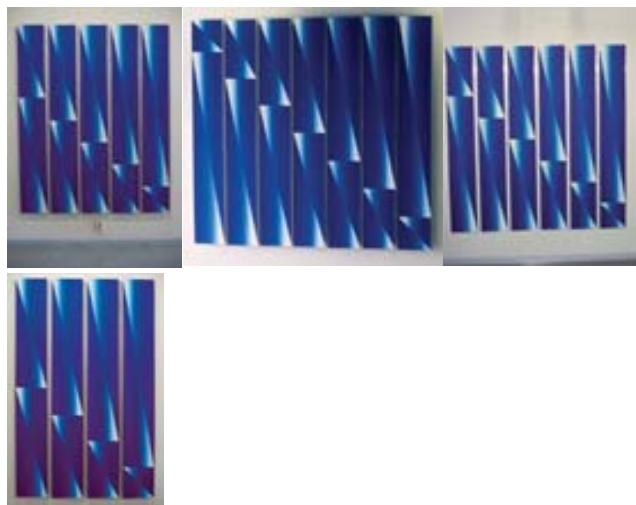
**KORO.001823**

Kunstner: PER KLEIVA  
Tittel: «U.T.»  
Betegnelse: maleri  
Datering: 1982  
Teknikk/materiale: Sand, lim, slagmetall, jernoksydpulver, spraymaling på plate.  
Mål: ca. 110 x 179 cm – å 3 stykker,  
Plassering: S-blokka inngangsparti  
Trenger konservering/rengjøring

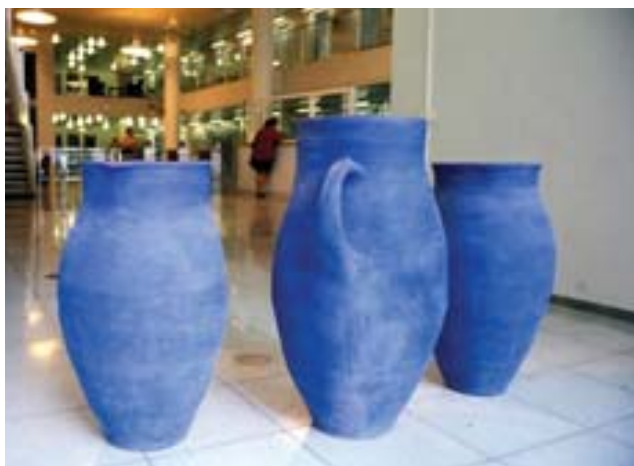
**KORO: 000671**

Trenger rengjøring og ny innramming

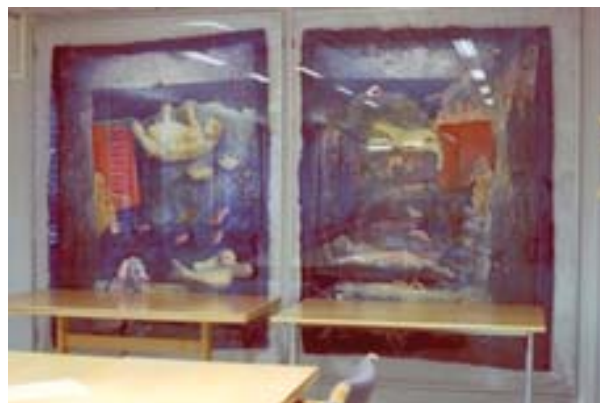
**KORO: 004398**

Tilstand: Trenger rengjøring.

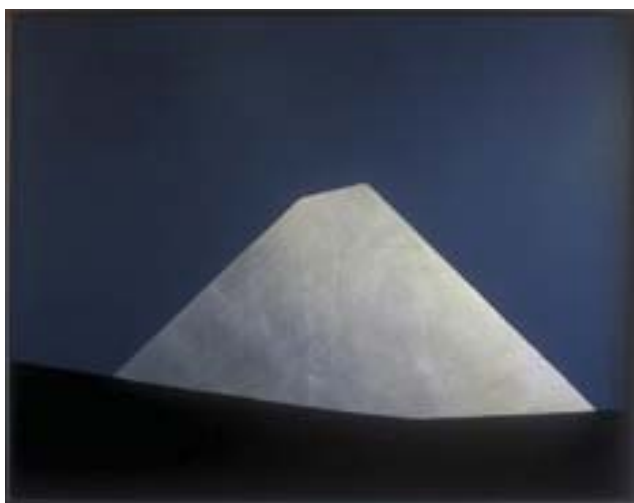
**KORO.002998**

Tilstand: Trenger rengjøring og konservering
