Norges offentlige utredninger 2008: 8

Bourbon Dolphins forlis den 12. april 2007

I statsråd 27. april 2007 ble det med hjemmel i sjøloven § 485 oppnevnt «undersøkelseskommissjon etter Bourbon Dolphins forlis 12. april 2007».

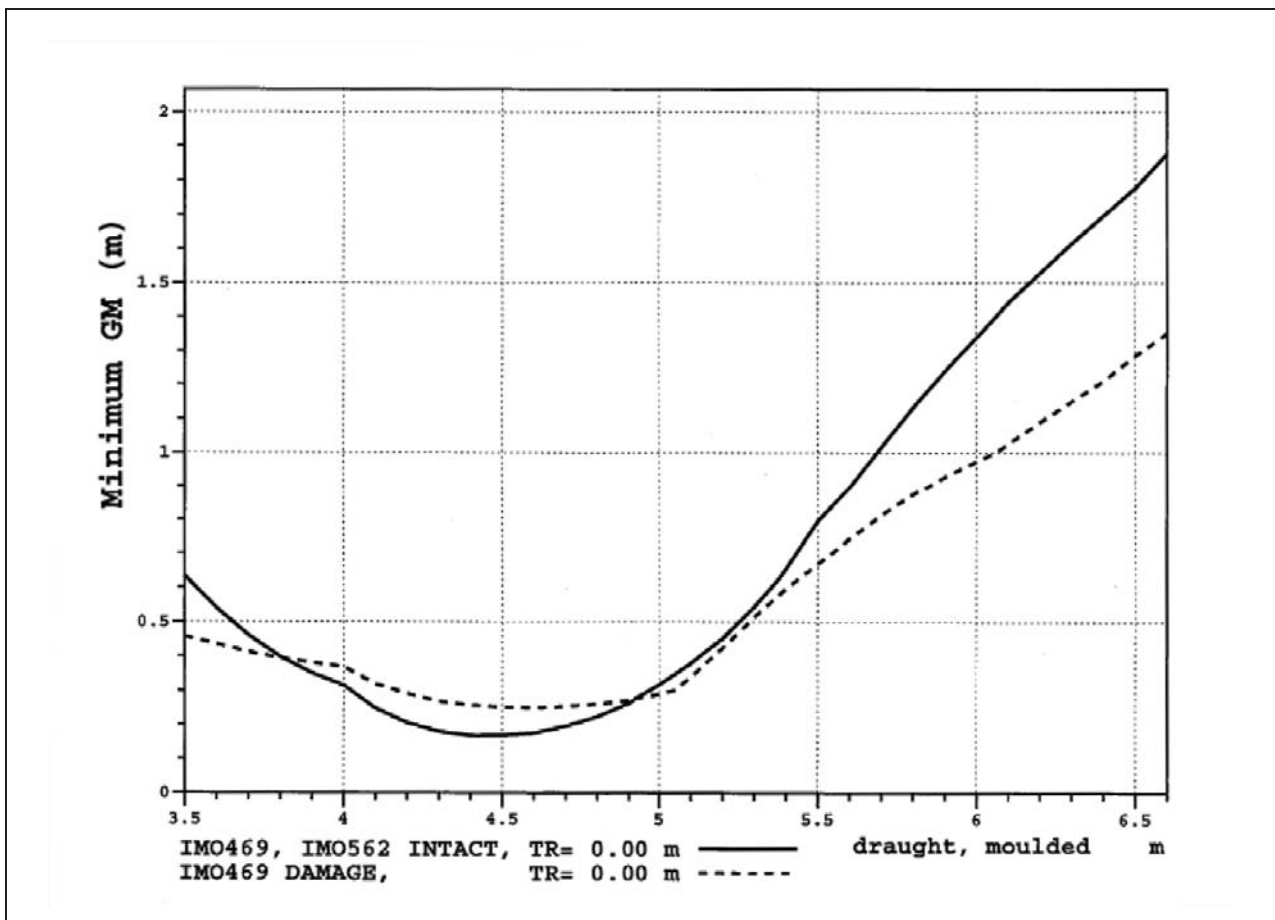
Figur 5.4 GMmin kurve

Det lages kurver for et sett med trimverdier. Fartøyets GMmin kurver (en for intakt og en for skadestabilitet) for trim = 0.0 m er gitt i Figur 5-4.

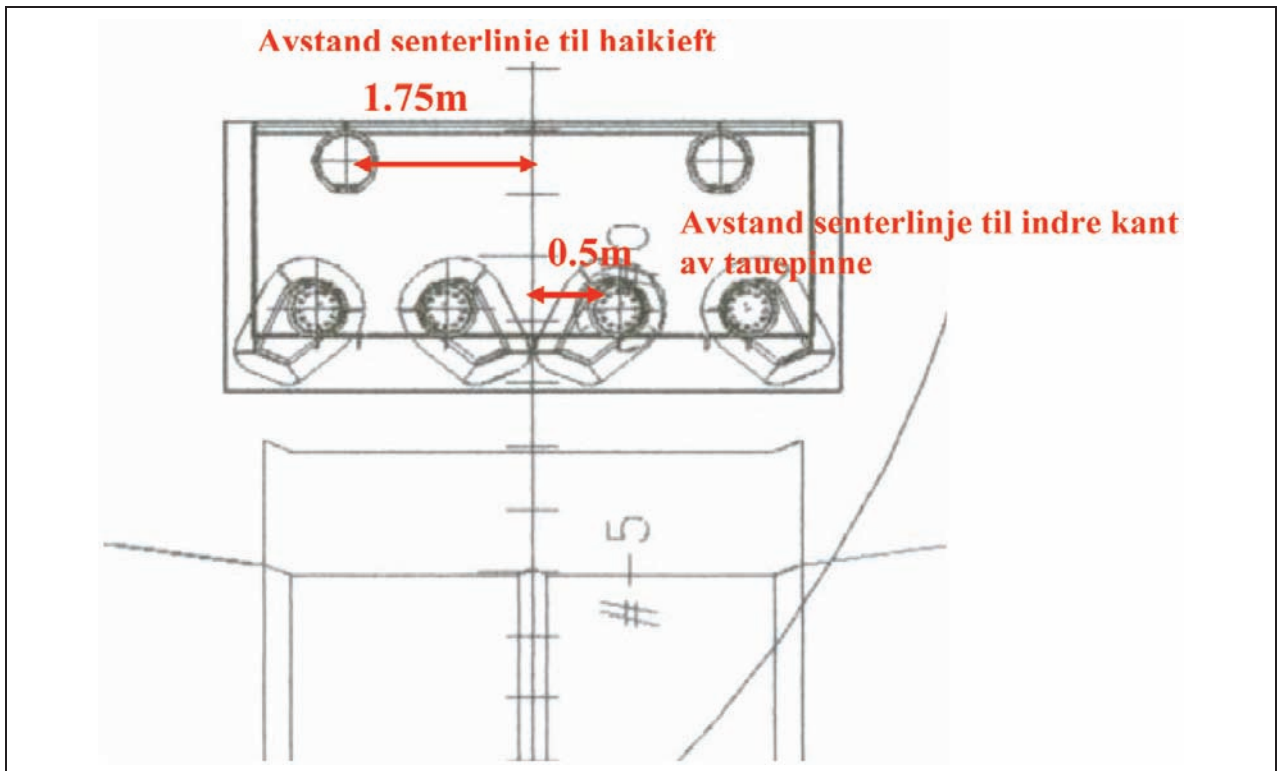
Figur 5.8 Målsatt skisse haikjeft/tauepinner

På akterdekket, i forkant av hekkrollen, var to kjettingstoppere (haikjefter) installert 1,75 meter fra senterlinjen. Hver haikjeft har ett par tauepinner, en ytre og en indre, som er montert nærmere hekkrollen enn haikjeftene. Det er 0,5 meter mellom senterlinjen og innerkant indre tauepinne, se Figur 5.8. De indre tauepinnene står nærmere fartøyets senterlinje enn haikjeftene. Haikjeften kan kun benyttes når kjetting/vaier ligger mot ytre

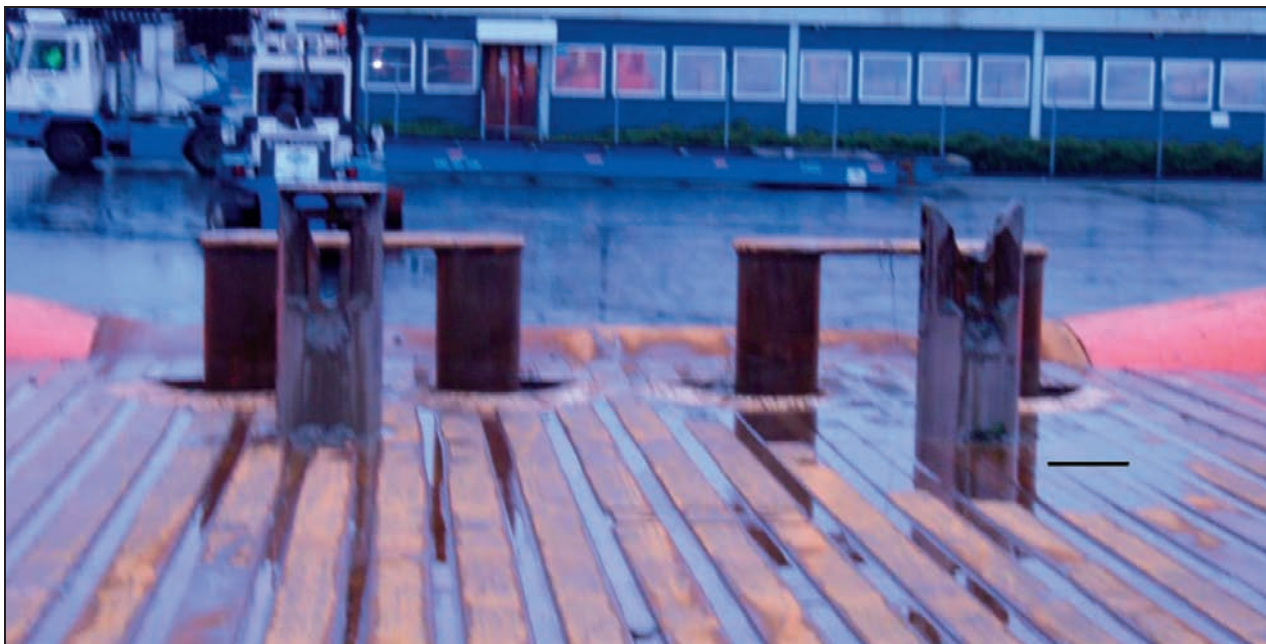
Figur 5.9 Bilde haikjeft/tauepinner

tauepinne, se Figur 5.9. Diameter for haikjeft er 500 mm og for tauepinne 450 mm. Når tauepinne er kjørt opp, lukkes forbindelsen ved at flensene dreies mot hverandre. Ved senking av tauepinnene åpnes en bremsventil for å redusere det hydrauliske trykket i systemet.
