UNDERSØKELSESKOMMISJONEN ETTER WESTERNS FORLIS

Vår ref.
091/07

Dato
29.06.07

VEDRØRENDE SPØRSMÅLET OM HEVING AV VRAKDELER ETTER WESTERNS FORLIS

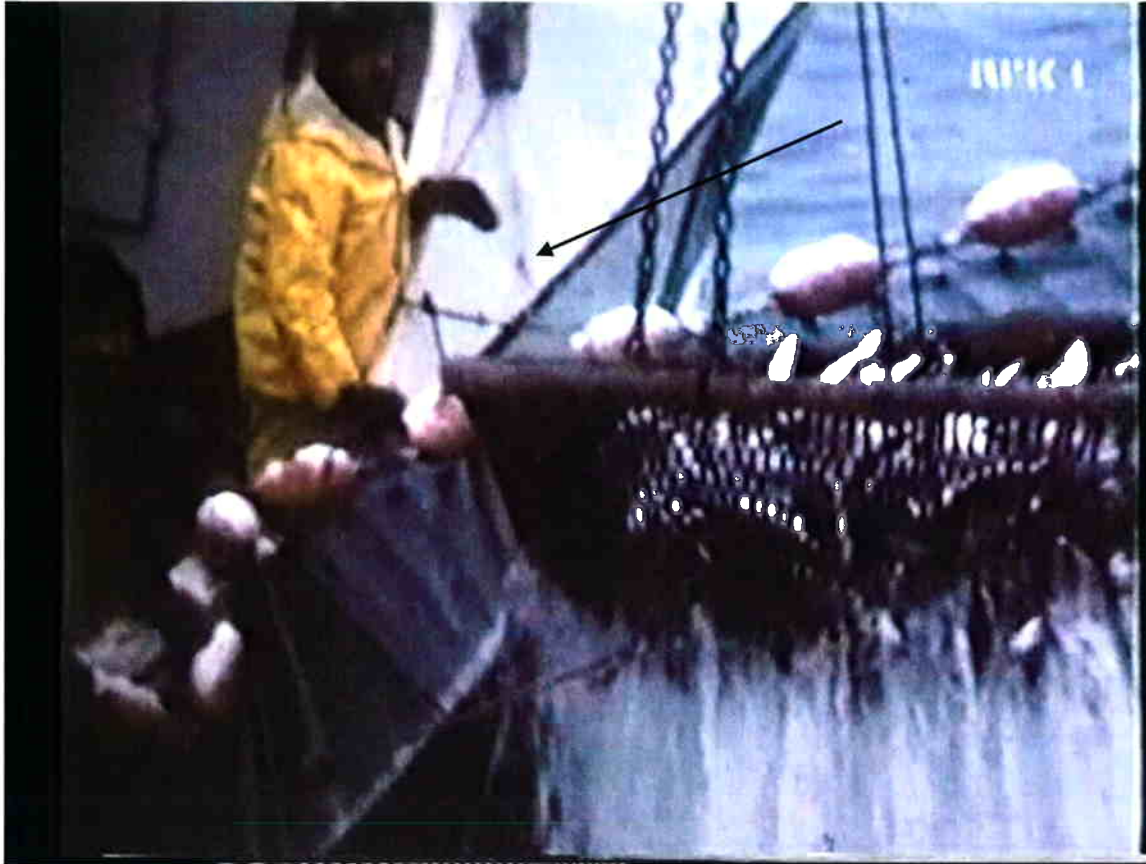
Bilder av Western under ombygging, oversendt kommisjonen fra etterlatte ved brev av 25. juni 2007.

Uavhengig av hvorvidt det faktisk dreier seg om et dreneringshull, finner kommisjonens flertall ut fra de foreliggende opplysninger det overveiende sannsynlig at hullet har vært på fartøyet fra trålbakken ble etablert.
