# Risiko- og sårbarhetsanalyse (ROS-analyse) for driftsfasen

NOAH AS

**Rapportnr.:** 2017-1074, Rev. 00

| Rapporttittel: | Risiko- og sårbarhetsanalyse (ROS-analyse) for driftsfasen | Environmental Risk Management |

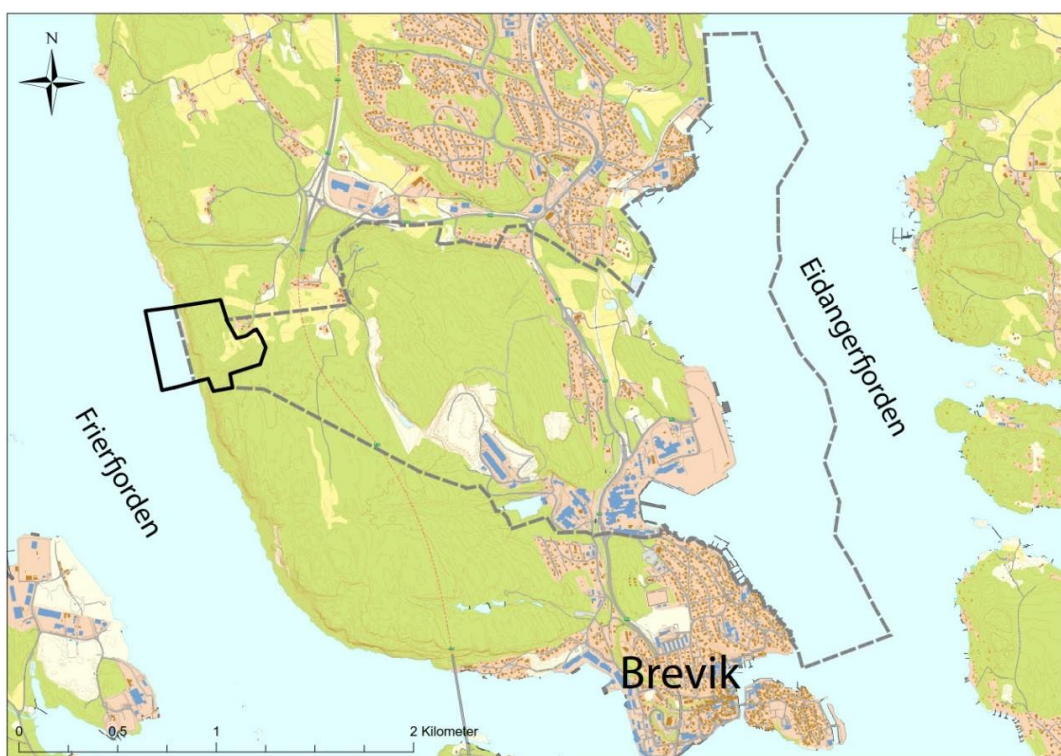
**Figur 1-1 Utredningsområdet under bakken omfatter arealet innenfor stiplet strek, mens utredningsområdet over bakken omfatter arealet innenfor heltrukken strek.**

Utredningsområdet (planområdet) er ca. 187 daa over bakken og ca. 4 444 daa under bakken. Ca. 1 840 daa av arealet under bakken ligger under Eidangerfjorden. Planområdets størrelse, både over og under bakken, vil bli redusert ved endelig planforslag etter at beliggenhet til kai og adkomsttunnel fra kai til gruve er endelig fastlagt. Foreslått planavgrensning over bakken/under bakken fremgår av Figur 1-1.

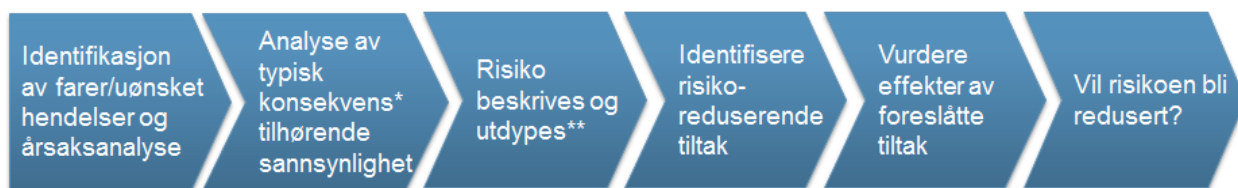
\*Verste tenkelige konsekvens kan også vurderes, \*\*Usikkerheten bør synliggjøres

**Figur 4-1 Flytskjema for arbeidsprosessen.**

Risikoanalysen ble gjennomført i to workshops. Flytskjema for arbeidsprosessen er vist i Figur 4-1 under.
