Risiko- og sårbarhetsanalyse (ROS-analyse) for anleggsfasen

NOAH AS

Rapportnr.: 2018-0371, Rev. 00

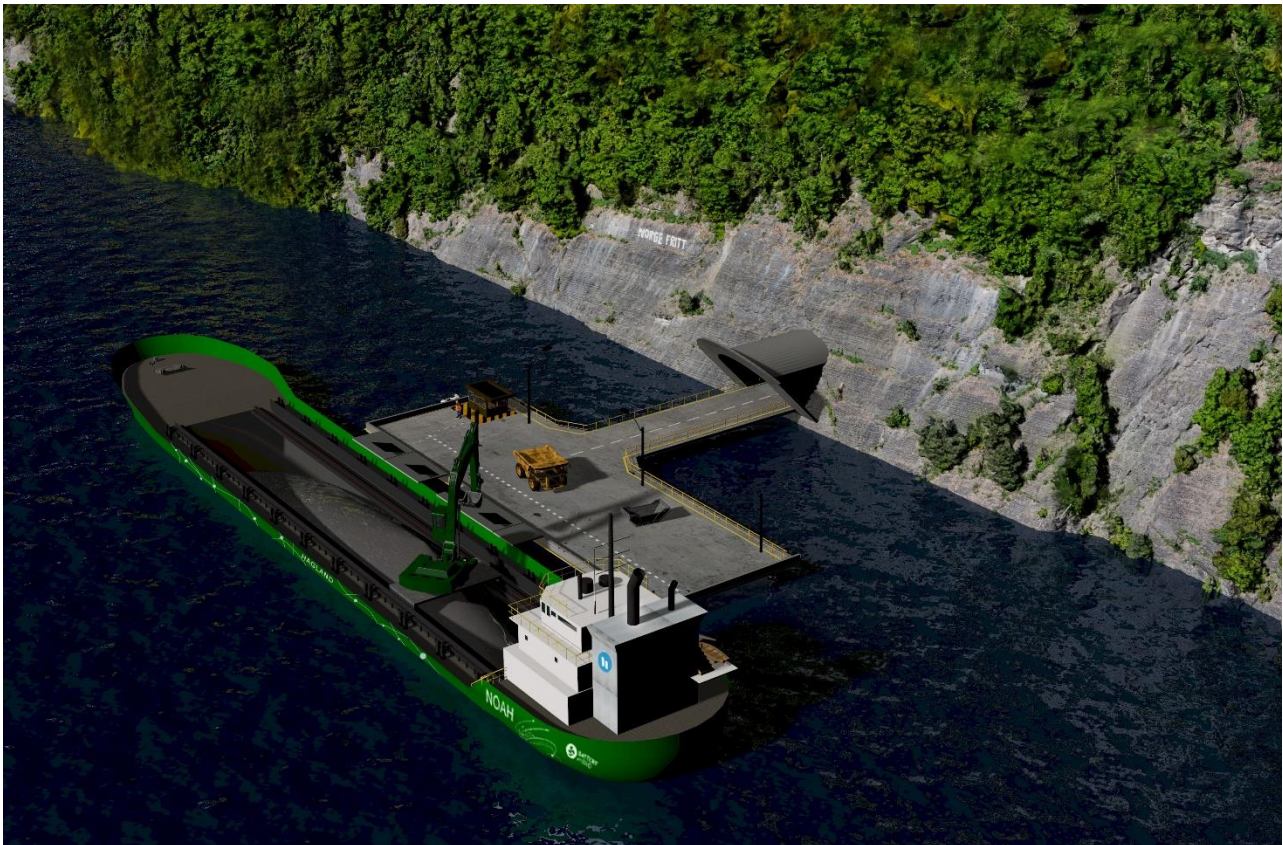
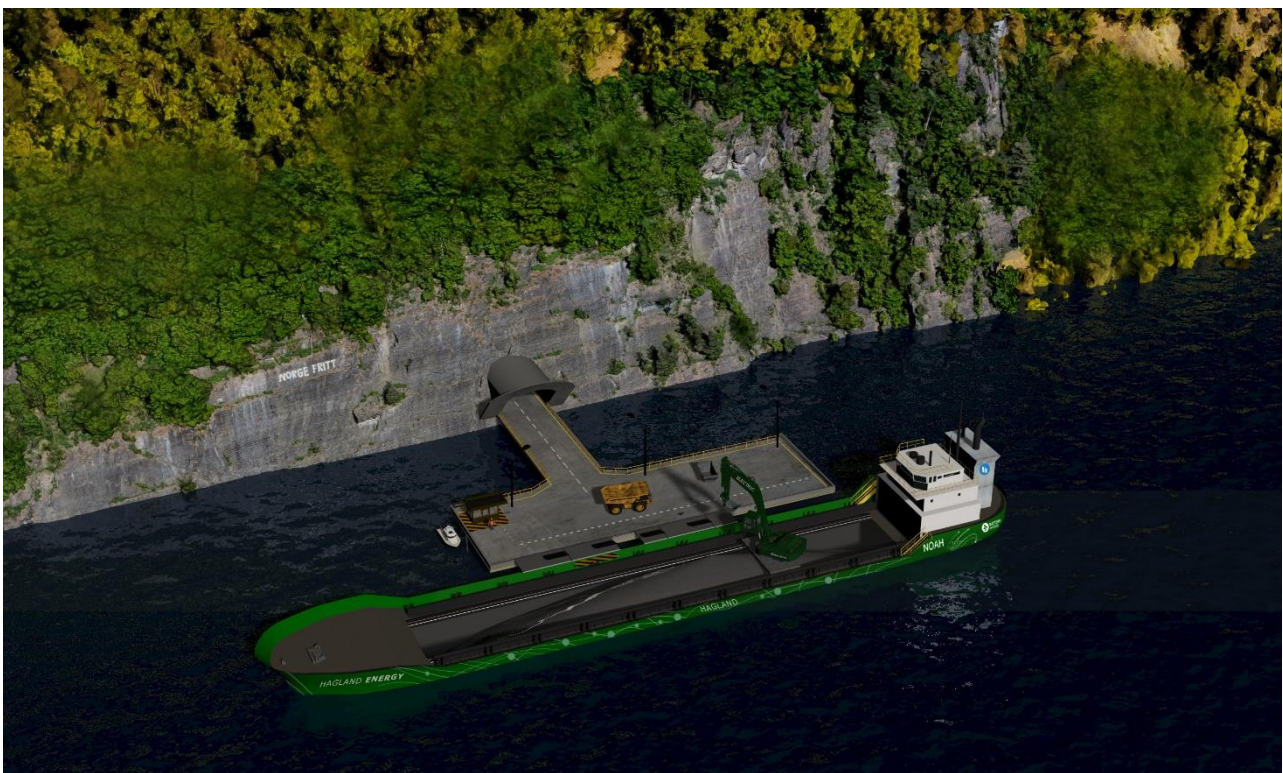
Figur 3-1 Øvre og nedre: Illustrasjon som viser fjellsiden samt hvordan kai og tunnelåpning kan bli seende ut ved Kongkleiv. Kilde: NOAH.

Det antas at Kongkleiv kai vil bli en flytekai i betong. Siden det er bratt fjell i området vil det ikke bli mulig å anlegge anleggsveier i området. Derfor vil alt arbeid måtte foretas fra sjøsiden med anleggssartøy. Figur 3-1 viser fjellsiden og hvordan planlagt kai, med landgang og tunnelåpning/-portal kan bli seende ut. Det forutsettes at fjellsikring er gjennomført før oppstart av etableringen av kaia.

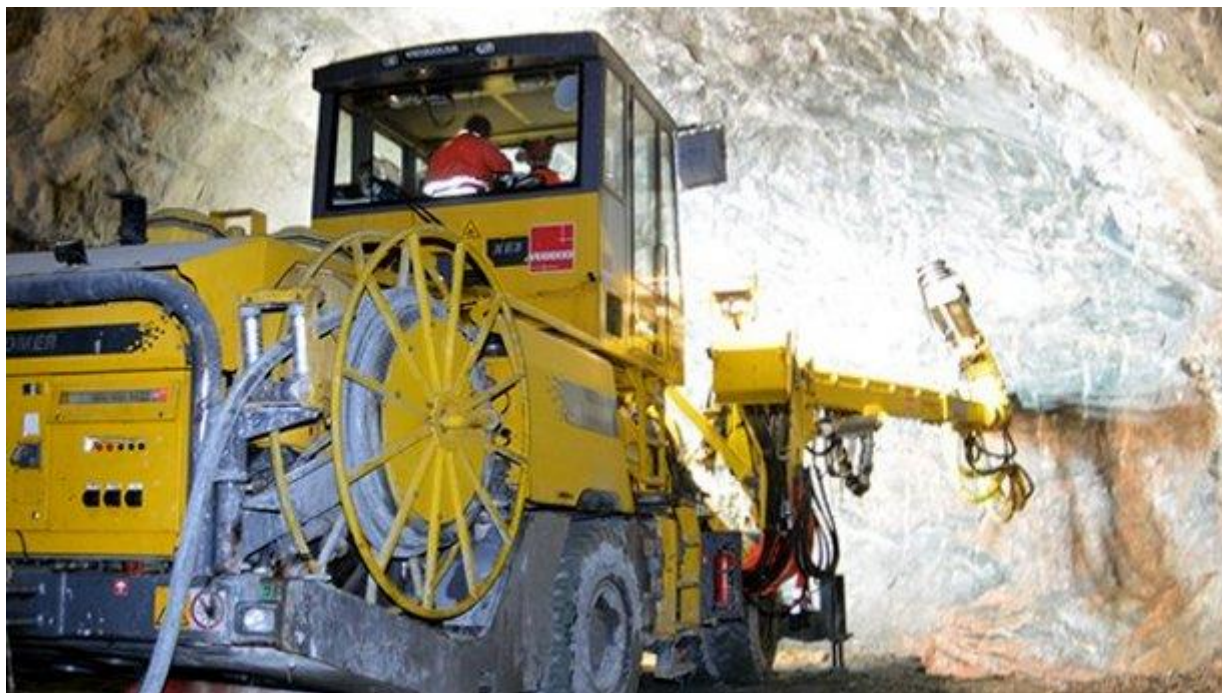
Figur 3-2 Borerigg som borer for neste salve i tunnel. Foto: Geir Brekke, Statens vegvesen.

Tunnelen vil bli drevet på tradisjonell måte (boring og sprengning), se Figur 3-2. Den vil bli drevet fra Norcem Brevik siden mot gjennomslag ved Kongkleiv kai slik at fjell kan fraktes ut på lastebil på Norcem-siden. Ved Kongkleiv kai skal det etableres et enkelt påhugg før gjennomslaget finner sted.

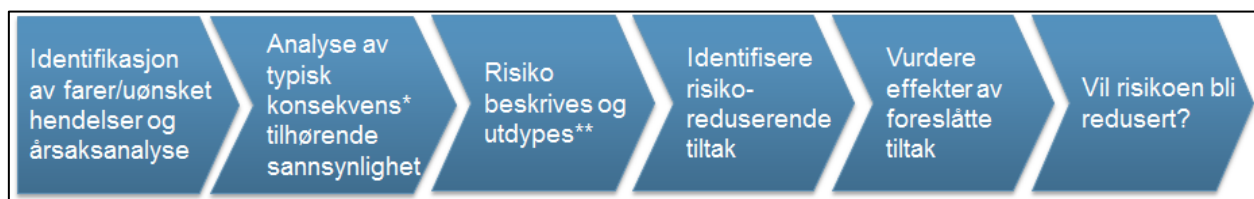
*Verste tenkelige konsekvens kan også vurderes, **Usikkerheten bør synliggjøres

Figur 4-1 Flytskjema for arbeidsprosessen.

Risikoanalysen ble gjennomført i en heldags workshop. Flytskjema for arbeidsprosessen er vist i Figur 4-1 under.
