Byggnr: 9903291  
GAB nr: Se koord.  
Navn: Oksevollveien 7  
Oppført: 1952

## BYGNING 9903291 Oksevollveien 7

Kompleks 9900407 Uranienborg kommandoplass

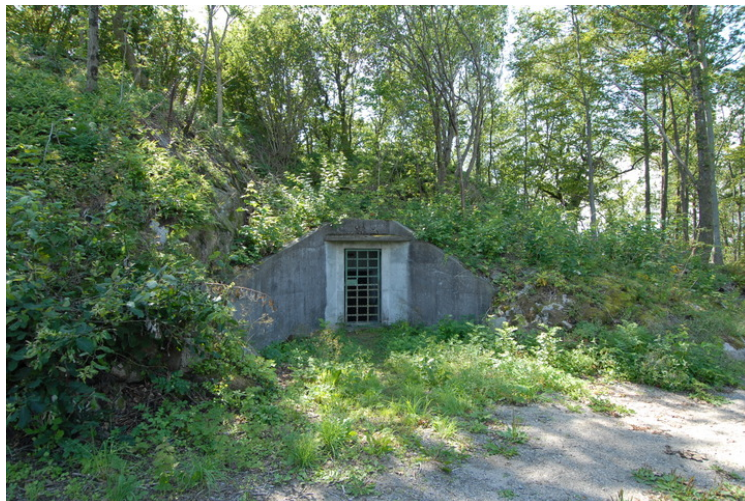
Nødutgangen i NV. Foto: Leif Anker.

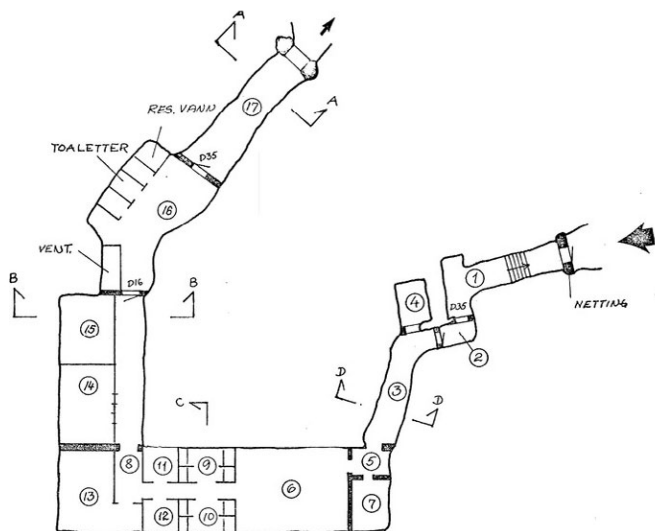
Plantegning over anlegget.

Uregelmessig sammensatt grunnplan jf. plantegning; transporttunneler fra inngang i flere skarpe vinkler inn mot oppholdsrommene. Hovedanlegget er et større areal i L-plan; fra oppholdsrom ny vinkel ca. 30 grader ved toaletter før nødutgang.

Énfløyet nettingport som ytre stengsel (en seinere erstatning for ståldør) ved inngangsparti, råsprengt fjelltunnel med støpt dekke og mindre trapp inn mot énfløyet stålpport ved gassluse. Aggregatrom i teglmurt tønnehvelvet tunnel, pusset og malt. Støpt gulv. Korridor mot gang i råsprengt hvittet fjell med støpt gulv med tekstilløper. Kommandorom på ca. 30 kvm. med hvelvet tak av lydplater, malte plater på vegg og brungult belegg på gulv. Nyere doble kjettinghengte lysstoffrør, brunrødmalt ventilasjonsrør. Enkelt møteromsutstyr med eldre stålrørstoler og sammensatte bord. Sambandsrom i samme utførelse, men med liggende treimeterende plater som romskille mot korridor. Skillevegg i samme materiale, sambandspulter med pleksiglass. Hvilerom/lager i halve stollens bredde med hvelvet platetak, hhv. antatt malte plater og pusset teglmur på vegg. Brungult belegg på gulv. Kraftig hyllekonstruksjon i tre. Forlegningsrom med topphengt skyvedør mot korridor. Hvelvet tak av hvite himlingsplater, malte plater på vegg og brungult belegg på gulv. Nyere doble kjettinghengte lysstoffrør, brunrødmalt ventilasjonsrør. 2+2 køyesenger av typisk sivilforsvarstype. Kontor i samme utførelse som forlegningsrom. Oppholdsrom/kjøkken (Politiets tidligere areal i anlegget) har hvelvet platetak, kontaktstøpte, pussete og malte vegger. Brungult belegg på gulv. Tre nyere doble kjettinghengte lysstoffrør, brunmalte ventilasjonsrør. Eldre kjøkken med høy-, under og overskap, oppvaskkum med armatur, komfyr, utslagsvask. Ventilasjonsrom med støpte, malte flater, antatt eldre lysarmaturer i tak. Korridor mot toaletter i hvittet råfjellshimling, støpte, pussete og malte vegger, belegg på gulv. Tunnel mot nødutgang i råsprengt fjell med nettingport mot dagen.

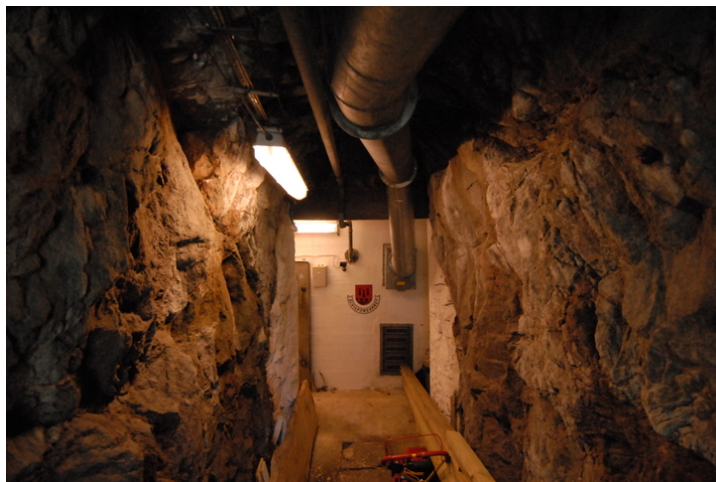
Inngangskorridor sett ca. fra trappen. Foto: Leif Anker.

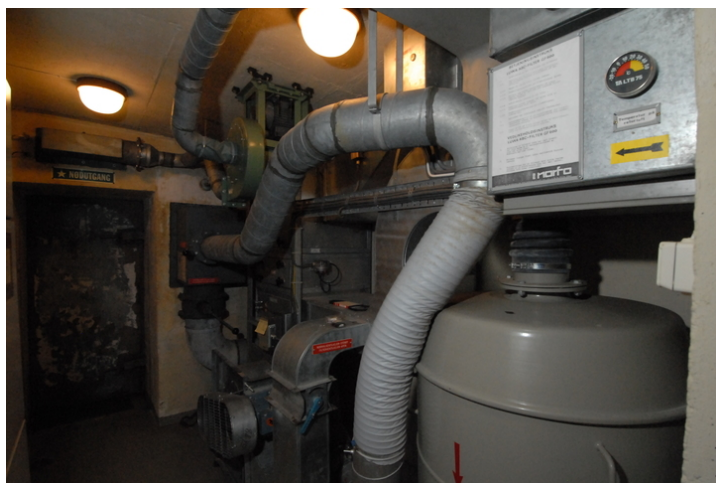
Ventilasjonsrommet med tønne for ABC-filter i forgrunnen. Foto: Leif Anker.

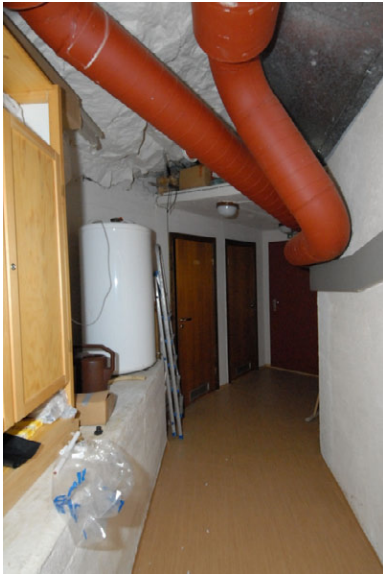
*Gang sett mot toaletter og nødutgang i N. Foto: Leif Anker.*
