## Bygnings- og eiendomsdata

Fylke: Østfold  
 Kommune: 137/Våler  
 Opprinnelig funksjon: Sivilforsvarsleir  
 Nåværende funksjon: Sivilforsvarsleir/ transittmottak.  
 Foreslått vernekategori: Skal dokumenteres  
 Totalt antall bygg: 12

## Vern kompleks

**Formål:** Østfold sivilforsvarsleir skal dokumenteres som alternativ til fysisk bevaring. Formålet er å dokumentere anlegget som kulturhistorisk viktig eksempel på gjenbruk av offentlig bygningsmasse til mottak av asylsøkere fra en viktig fase av norsk innvandringshistorie, og som eksempel på garasje bygget til sivilforsvarsformål. Dokumentasjonen skal ivareta informasjon og kunnskap om anlegget og anleggets bruk i norsk innvandrings- og sivilforsvarshistorie.

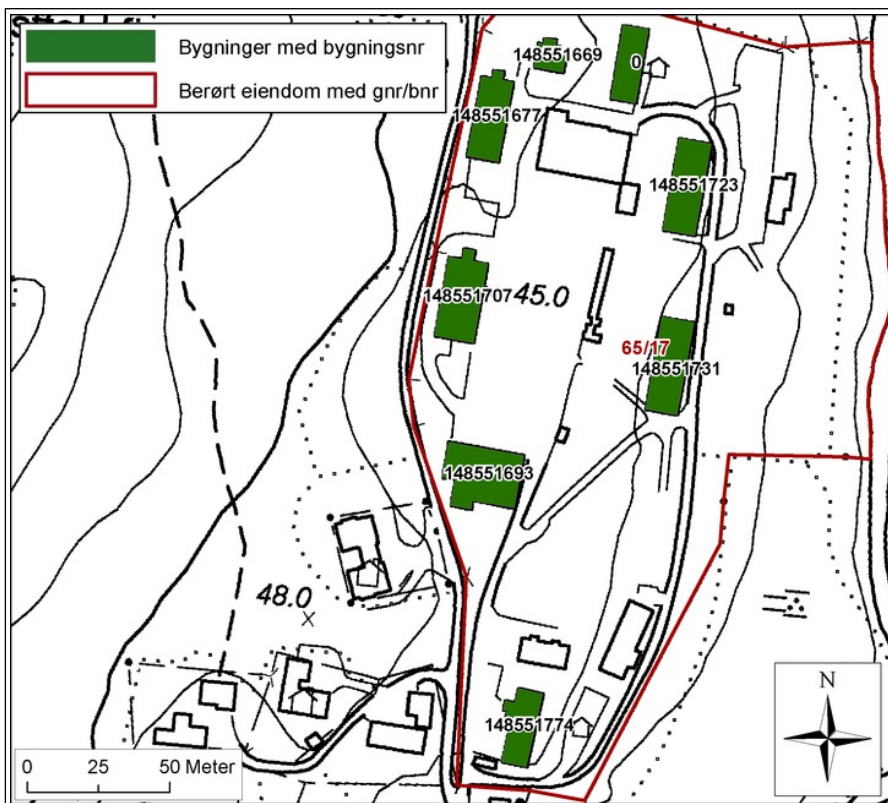
Situasjonskart. Dokumentasjonsobjekter i grønt.

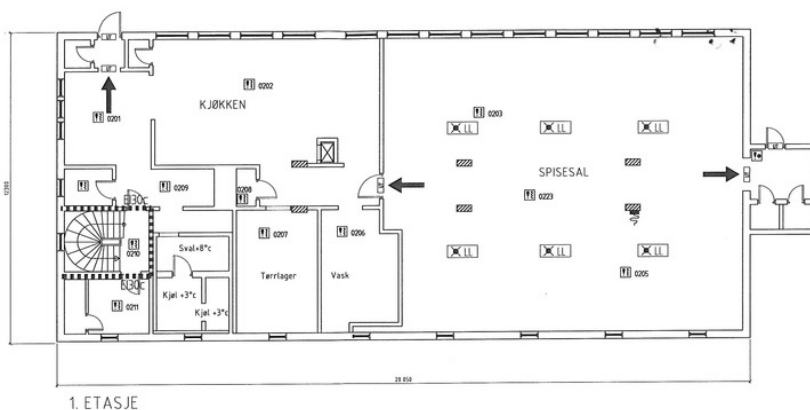
Rektangulær bygningskropp i to etasjer med platekledd, slakt valmtak. 1. etasje samt etasjeskille er i betong, 2. etasje har isolerte trevegger med utvendig stående tømmermannspanel. Nyere vippevinduer med falske sprosser som etterligner opprinnelige toramsvinduer. Hovedinngang på sydøstre fasade har klassiserende dørutstikk med innstøpte "kassetter" i sidevangene. Dørutstikk på sydvestre kortvegg savner slik detaljering. Ytterdørene synes å være fra 70- eller 80-tallet, og avviker fra oppmålingstegning som følger bygningsbeskrivelse 1970.

1. etasje rommer kjøkken, fyrrom, spisesal, toalett og dusjer; 2. etasje messe, befalsforlegning, kontorer, toaletter og dusj. Rommene i annen etasje er orientert omkring en sentral korridor. Interiørene er stedvis sterkt omgjort på 70-tallet, stedvis intakte, bl.a. korridoren med finerte opprinnelige dører inn til forlegningsrom og kontorer. Av sjeldne detaljer bør særlig nevnes store murfelter med svært godt bevart sjablongdekor.

Plantegning spisesal og kjøkken.

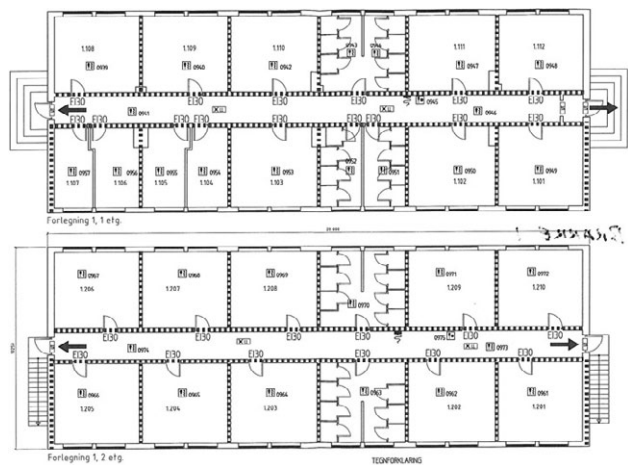
Bygningen har rektangulær grunnplan og er i to etasjer med tømmermannspanel og saltak med sementstein og en bred etasjebesims med liggende panel. Vinduene er gruppert parvis i langveggenes fasader, i gavlen er det utvendige trapper med inngangsdører på senteraksen.

I Østfold ble Brakke 1 bygget med toaletter i delvis utgravd kjeller. Begge de gjenværende opprinnelige forlegningsbrakkerne er modernisert med nyere flater og oppgraderte våtrom og toaletter, men har beholdt opprinnelig hovedstruktur og rominndeling. De ble påbygget med en etasje i 2002-03. Den nye etasjen har tilsvarende planløsning som første etasje og ens materialer og standard i overflater og våtromsinnredning. Veggene har malte plater, med partier med malt mur i 1. et., himlingene har malte plater og gulvet har heldekkende beleg. Innvendige dører er laminerte med lakkerte karmen. Våtrom har avlukker med våtromspaneler. Vinduene er nyere, énrams med isolerglass og løse sprosser.

Plantegning, dagens situasjon.

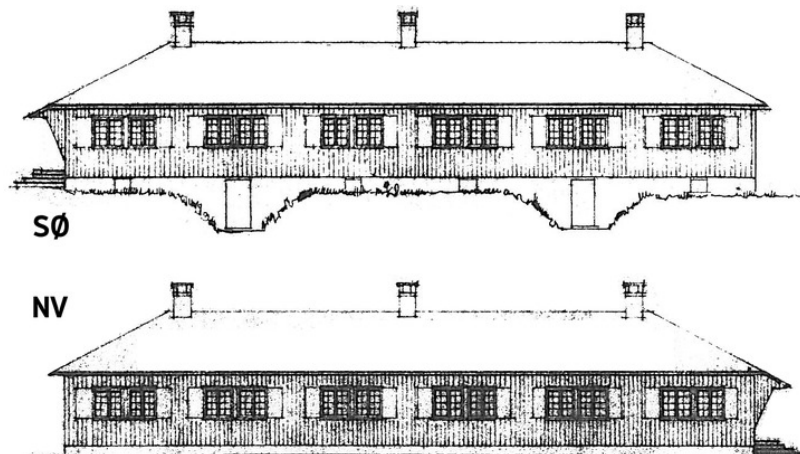
Fasade SØ og NV før påbygging.

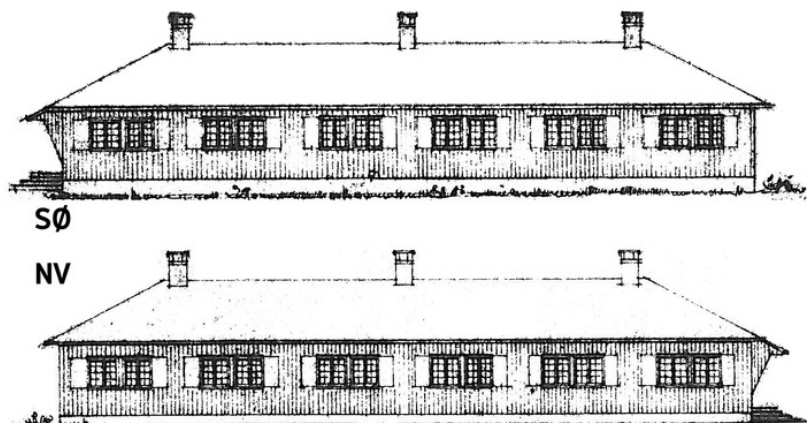
Bygningen har rektangulær grunnplan og er i to etasjer med tømmermannspanel og saltak med sementstein og en bred etasjebesims med liggende panel. Vinduene er gruppert parvis i langveggenes fasader, i gavlen er det utvendige trapper med inngangsdører på senteraksen.

*Historiske fasadetegninger.*

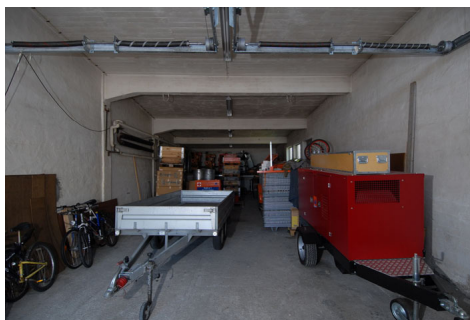
Interiørnavn: Garasjeløp

Beskrivelse: Vegger og gulv i pusset betong, upusset i himling, himling og vegger malt. Vinduer over port og mot bakside, stålramme stående rektangulær inndeling. Nyere heveporter, brunlakkert. Smøregrav i midtre løp.

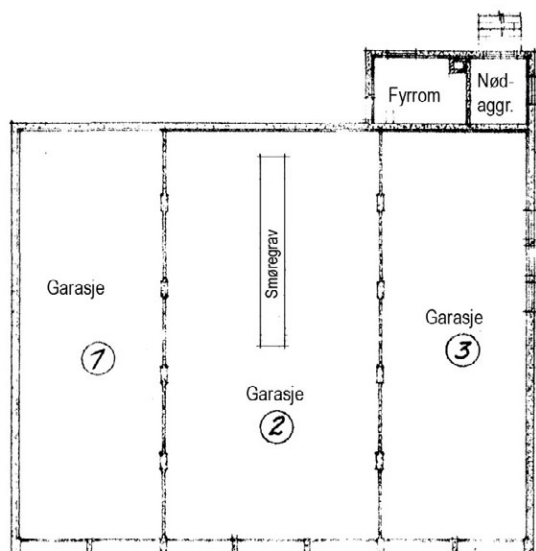
Garasjebygg med fyrrom, og nødaggregat i separat volum med egen adkomst.

Bygget er i plasstøpt betong i én etasje, slakt pulttak hellende mot baksiden. Sju kjøreporter med overliggende vindusrekke i stålrammer. gesimslist mellom porter og vindusrekke. Avtrappet profil med påstøpt vulst rundt kjøreporter. Søyle- dekkekonstruksjon med tre, løp hvorav det midterste med tre porter, øvrige med to.

Plantegning.

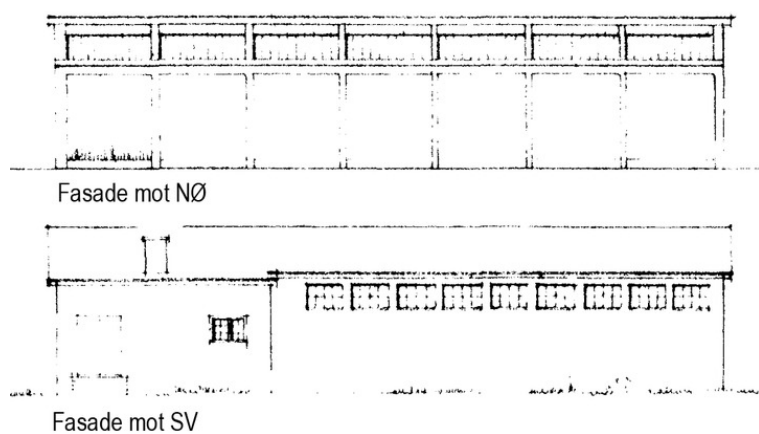
Fasadene mot NØ og SV.

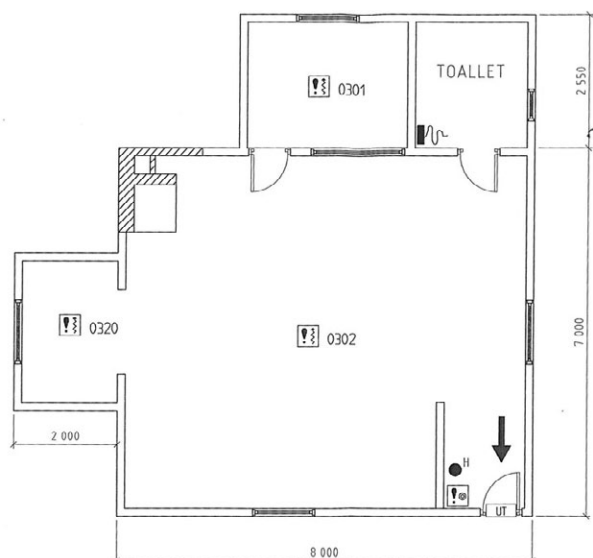
Enetasjes bygg som sto ferdig i 1959 som kantinebygg for leiren. Har nær kvadratisk grunnplan med et utskytende volum mot øst og mot sør. Bygningen er kledd med tømmermannspanel, platetekket saltak, og nyere énramsvinduer i isolerglass uten sprosser. Bygget består av et lite bislag, et lite kjøkken mot sør og et lite avlukke mot nord. Hoveddelen består av ett stort høyløftet rom med eksponerte hanebjelker med vinduer og to dører mot kjøkkenet. Veggene har malt panel, himlingen er oljet lakkert gran/furu. Gulvet med heldekkende beleg.

Plantegning.

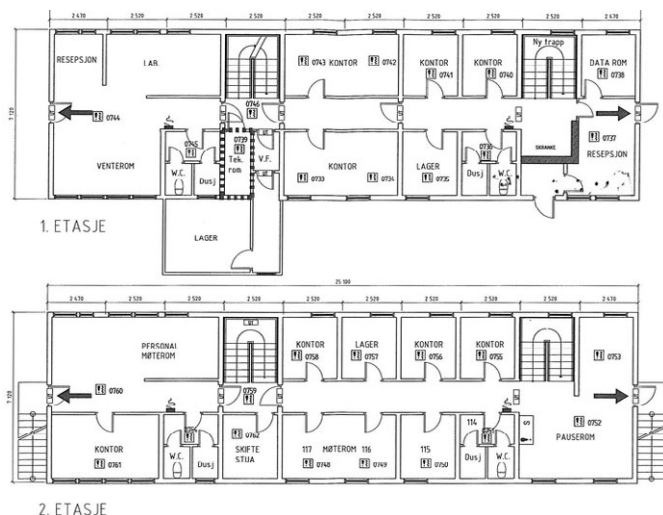
Brakkeriggen har rektangulært grunnplan og består av sammenstilte prefabrikerte modulbygg med malt/beiset liggende kledning, saltak med sementstein og sprøsseløse vinduer. Utvendige trapper av stålelementer på gavlveggene. Interiørene har med relativt lav takhøyde med smale korridorer og innvendige trapperom. Innvendige vegger består av tapetserte modulelementer, himlingene har malte plater og gulvene har heldekkende beleg. Innvendige dører er i hovedsak i lys finér med beisete eller lakkerte karmene og gerikter, innvendige trapper er i lakkert furu, vindusomramming og lister har lakkert eller beiset treverk. Forlegningsrom har køyer i lakkert furu/gran og skrivebord i lyst laminat og enkel møblering. Administrasjonsbrakken har enkel nyere kontorinnredning, dels med veggfast inventar i kontor for sykepleier/lege.

Plantegning 1. og 2. etasje.

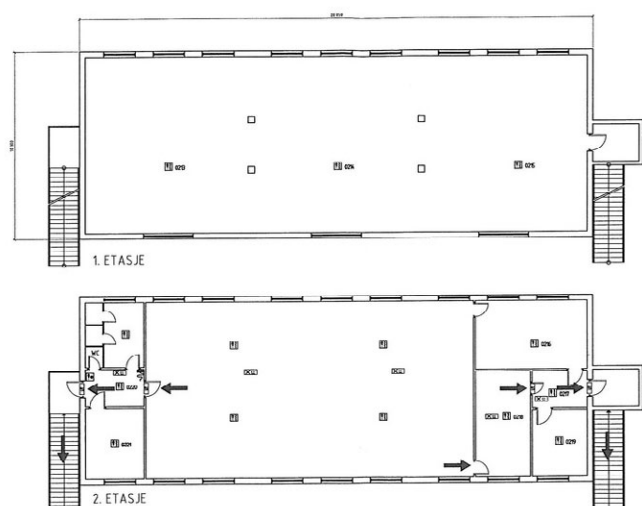
Bygningen er bygget i 1962-63 og har rektangulær planform med støpt toetasjes bygningskropp med platekledd saltak. 1. etasje rommer magasin, 2. etasje inneholder undervisningsrom, grupperom, kantine og toalett. 2. etasje nås via utvendige overdekkede trapper på begge gavlvegger, overdekningene er ikke opprinnelige. Det store magasinrommet i første etasje har tre porter på søndre langvegg alle med nyere heveporter i aluminium med innebygde gangdører. Metallinnfattede trådglassruter på magasinrommets bakvegg er i behold, forøvrig er alle vinduer skiftet. Interiørene i annen etasje er delvis bygget om for asylmottaket. Det opprinnelig ubehandlede veggpanelet i alle rom er gjennomgående hvitt, gulvene har fått nytt beleg, og sanitærporselen er byttet. Romstrukturen er intakt, men med noen endringer av dører. Det er laget bønnerom i et tidligere undervisningsrom.

Plantegning bygg 6, u.-/mag-bygg.
