Bygnings- og eiendomsdata

Fylke: Oslo  
Kommune: 301/Oslo kommune  
Opprinnelig funksjon: Fengsel.  
Nåværende funksjon: Fengsel.  
Foreslått vernekategori: Verneklasse 1, fredning  
Totalt antall bygg: 16

## BYGNING 8383 Avd. A/Botsfengselet (blokk A,B,C,D,E,M)

Kompleks 2571 OSLO FENGSEL

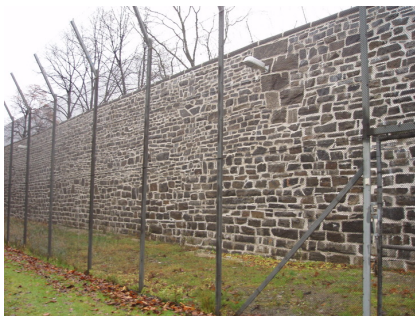
Elementnr: 1

Elementnavn: Steinmur

rundt Botsfengselet

Beskrivelse: Muren omkranser hele Oslo fengsel, avdeling A. Trånbygningen, direktørboligen og presteboligen ligger utenfor muren.

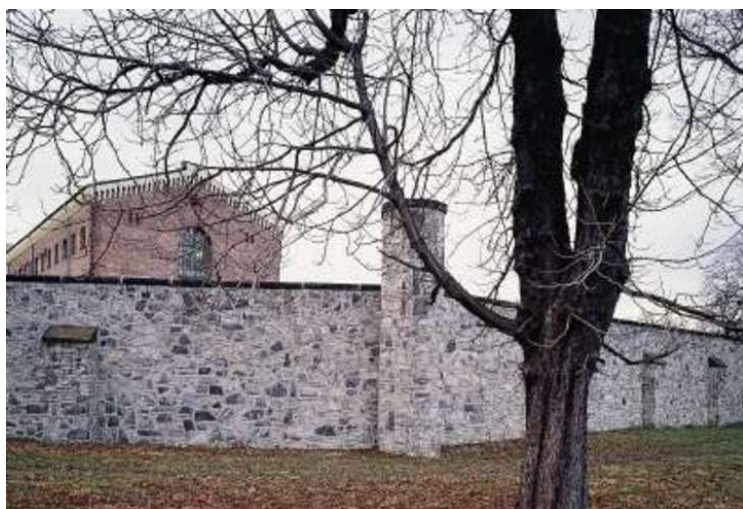
Mur rundt fengselet. Foto: Jaro Hollan. Opphavsrett: Jaro Hollan.

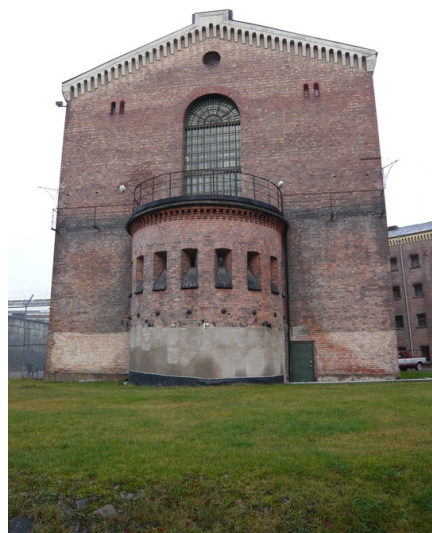
I enden av hver cellefløy var det luftestråler i vifteform for individuell lufting av innsatte. Opphavsrett: Statsbygg.

I enden av hver cellefløy var det opprinnelig luftegårder med stråler for individuell lufting. Fra et halvsirkelformet rom i cellefløyens første etasje var det én dør ut til hver luftestråle. Taket over det halvsirkelformete rommet fungerte som en inspeksjonsplattform og hadde utgang fra cellefløyens andre etasje.

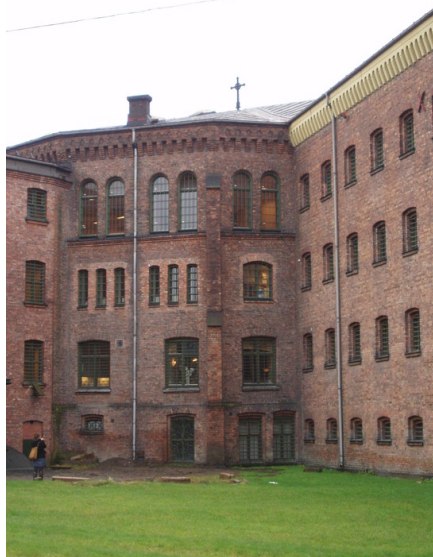
Kirken som ble bygget til sentralhallen i 1886-1887.  
Opphavsrett: Statsbygg.

I 1886 - 1887 ble det oppført en kirkebygning i tilknytning til sentralhallen mellom østre og nordre fløy. Kirketilbygget er i samme høyde som sentralhallen. Kirkerommet lå i tilbyggets tredje etasje, tilsvarende fengselets tredje og fjerde etasje. I 1950-51 ble det gamle kirkeorgelet fra Akershus landsfengsel montert i Botsfengselets kirke. I tilbyggets 1. og 2. etasje lå bl.a verkstedrom, skolerom og mottaksceller. Kirken er bygget om til biblioteket og gymsal.

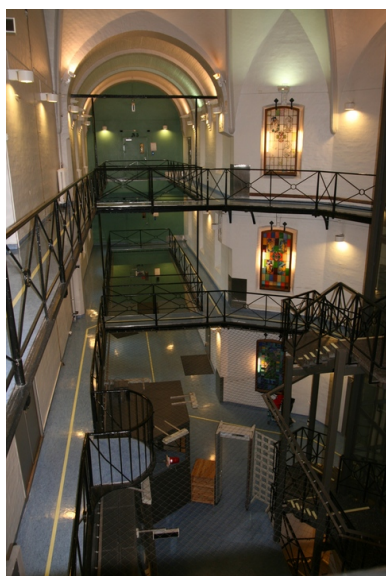
Sentralhallen mot cellefløy. Opprinnelig var det åpent mellom sentralhallen og hver av de tre cellefløyene, og også mellom hver etasje i cellefløyene.  
Opphavsrett: Statsbygg.

Under en større ombygging på 1970-tallet ble samtlige cellevinduer og -dører er skiftet ut. I cellefløyene, som opprinnelig var åpne mellom de tre etasjene fra sentralhallen og ut til gavlveggen ble det lagt helt gulv i hver etasje og stengt av inn mot sentralhallen.

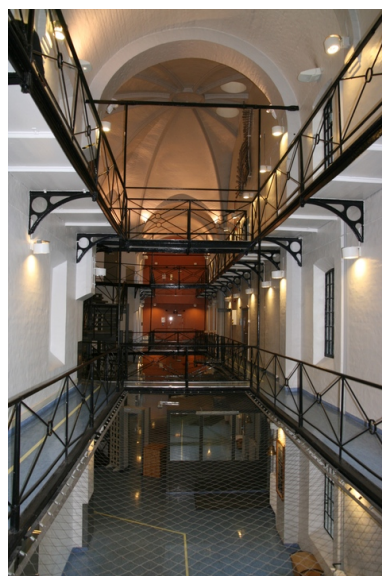
Sentralhallen med gallerier i hver etasje. Opphavsrett: Statsbygg.

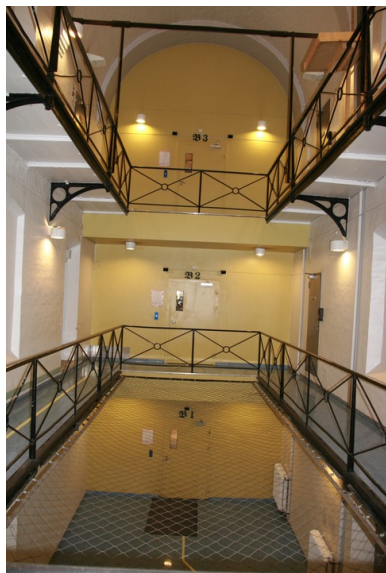
Veggen som lukker sentralhallen fra cellefløyen. Opphavsrett: Statsbygg.

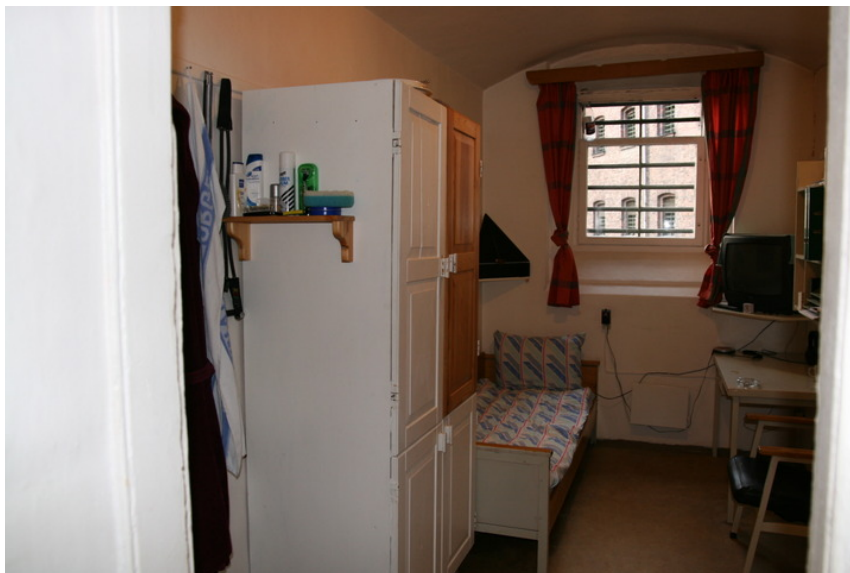
En av cellene. Hver celle var på 25m<sup>3</sup>. Opphavsrett: Statsbygg.

Hver av cellefløyene har 14 celler på hver side i tre etasjer, i alt 84 celler i hver fløy. Cellene har rommål på 25 m<sup>3</sup>. Kjellerrommene under cellefløyene har rommet variert funksjoner: Fyrrom, vaskeri, verksteder, smie, lagerrom og badeavdeling.

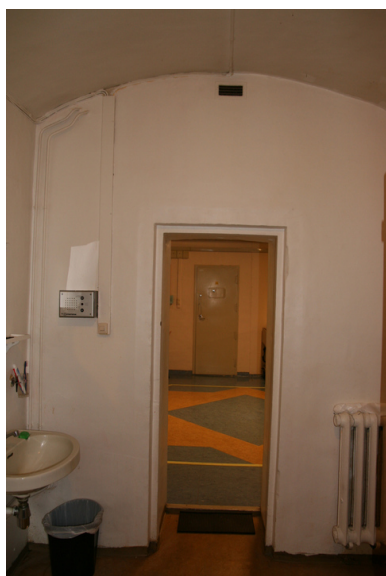
Celle mot gangen. Fengslet fikk sentralfyr og cellene radiatorer i 1912. Opphavsrett: Statsbygg.

I 1912 fikk bygningen nytt varmeanlegg: To støpejernskjeler i hver fløy med ledninger og radiatorer.

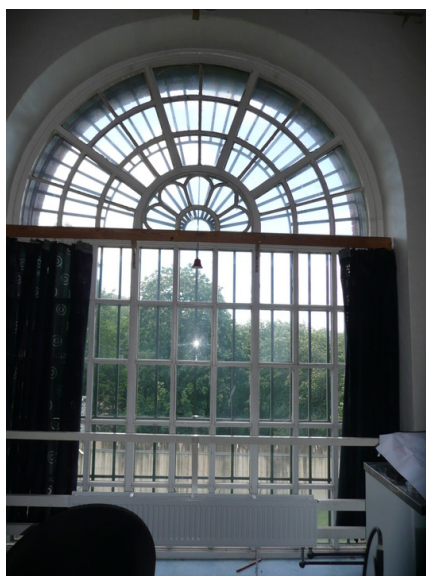
Vinduet i enden av cellefløyen. Utenfor var plattform for inspeksjon av lufting i luftestrålene nedenfor. Opphavsrett: Statsbygg.

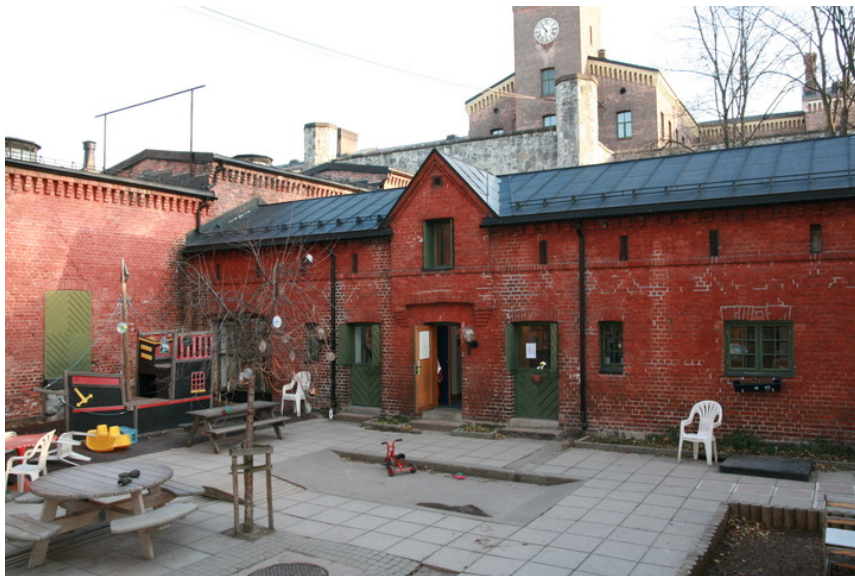
Den opprinnelige stallen bak direktørboligen er barnehage. Opphavsrett: Statsbygg.

Uthusbygning på rundt 250 m2 i en og en halv etasje. Oppført i rød tegl. Tilsvarende bygning på andre siden av tunnelen, bak presteboligen.

Muligens opprinnelig stallbygning. Er i dag innvendig bygd om til barnehage.

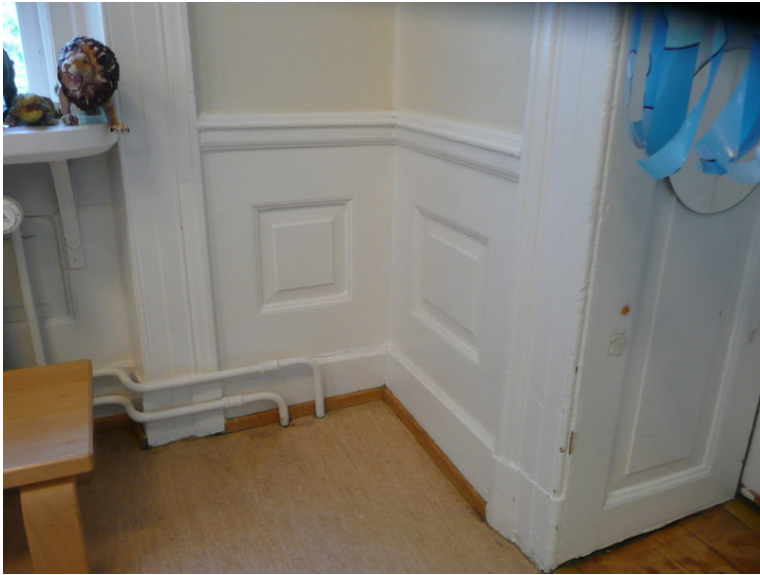
*Opprinnelig brystpanel. Opphavsrett: Statsbygg.*

Eksteriørmessig fremstår boligen som opprinnelig. Rominndelingen er lite endret, og en del originalt interiør er bevart (listverk, dører, paneler, trapper). Himlingen er senket.

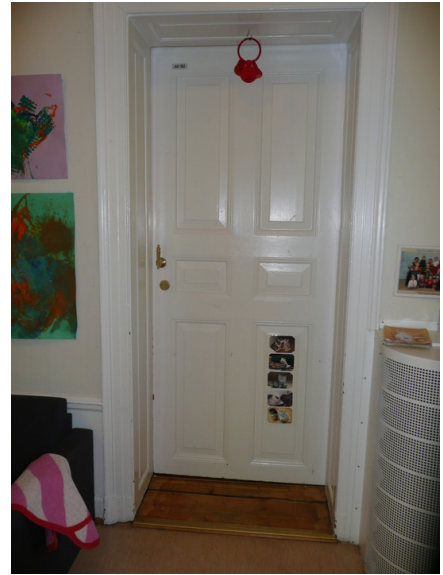
*Opprinnelige dører. Opphavsrett: Statsbygg.*

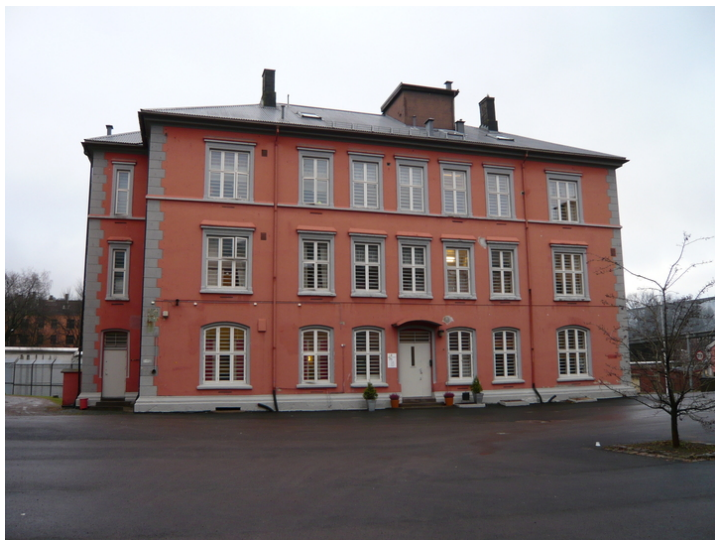
Opprinnelig direktørbolig og administrasjon for bryggeriet, senere fengselssykehus og i dag fengselets avd. C, Stifinnern. Opphavsrett: Statsbygg.

Bygning i tre etasjer, med loft og kjeller, oppført av murstein og tekket med skifer. Grunnflaten er 310 m<sup>2</sup>. Bygningen ble innvendig ombygd fra bolig- og kontorformål til sykehus i 1930-årene.

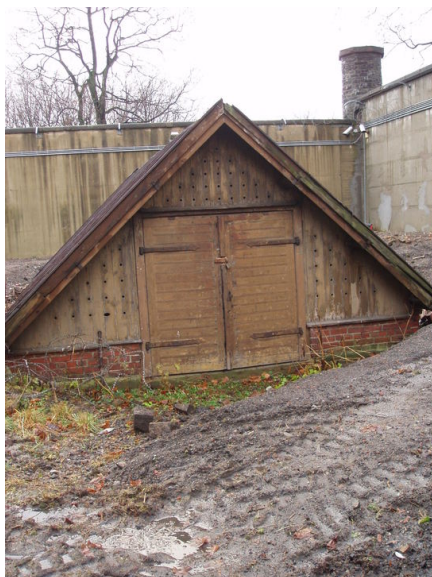
Potetkjeller. Opphavsrett: Statsbygg.

Potetkjelleren er oppført i gråstein med overbygg i tegl og tre. Kjelleren er delt i to rom, ett til poteter og ett til grønnsaker. Grunnflaten er rundt 50 m2.

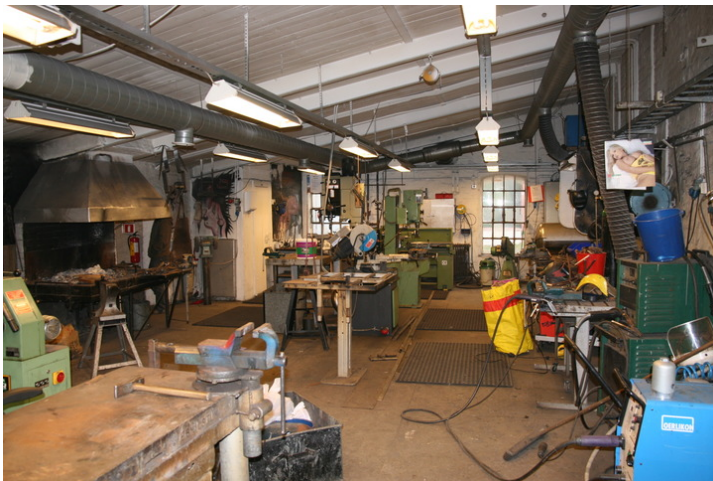
Interiør fra smia. Opphavsrett: Statsbygg.

Smie i en etasje oppført i rød tegl og tekket med bølgeblekk. Originalt interiør. Opprinnelig størrelse var 104 m<sup>2</sup>, men er i dag bygget ut til rundt 260m<sup>2</sup>. Antagelig er arealene utvidet med eldre gamle boder og garasjer.

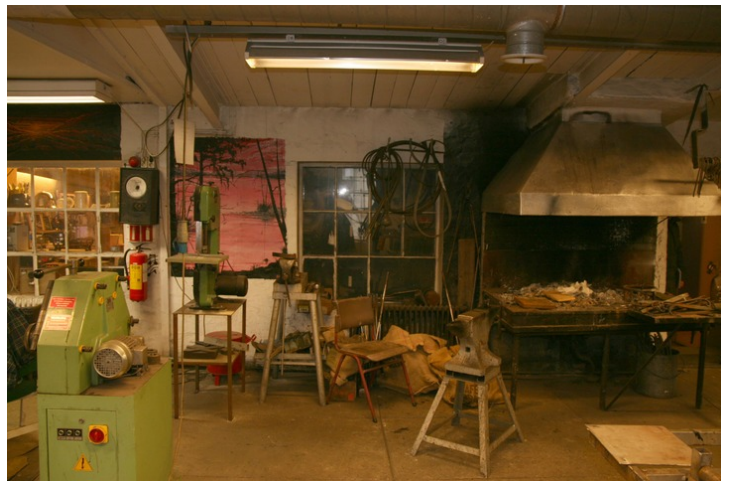
Grua. Opphavsrett: Statsbygg.

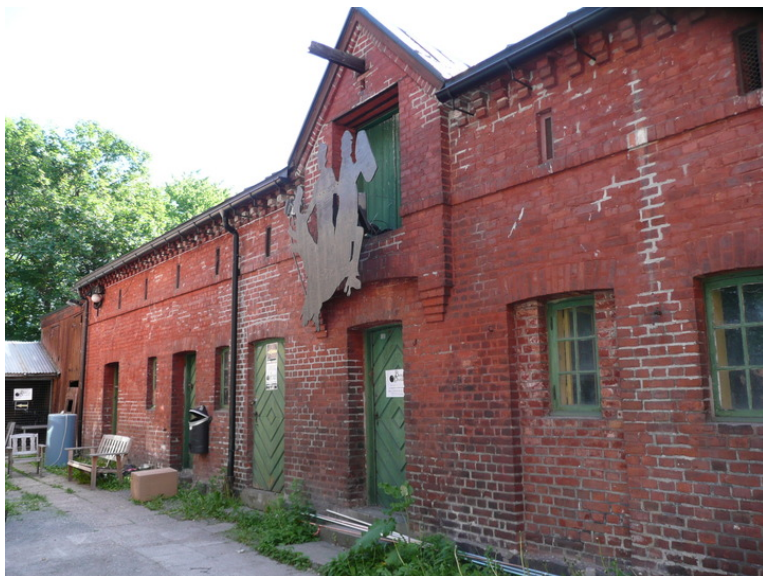
Stallen bak presteboligen. Opphavsrett: Statsbygg.

Uthus-/stallbygning på rundt 250 m<sup>2</sup> i en og en halv etasje, i rød tegl. Tilsvarende bygning på andre siden av tunnelen/bak direktørboligen.

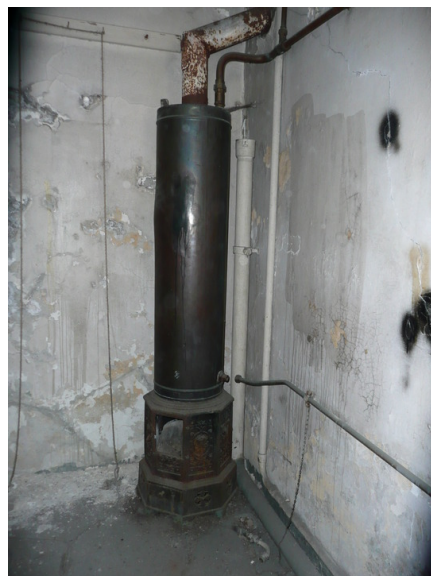
Stallen rommer et bad. her en original varmtvannsbereder. Opphavsrett: Statsbygg.

Bygningen rommer et bad med eldre original varmtvannbereder og dusj.

| Begrunnelse: | Stallen ligger i tilknytning til presteboligen. Den er eksteriørmessig godt bevart. I tillegg har den et intakt bad med dusj og varmtvannsbereder, trolig fra tidlig på 1900-tallet. |

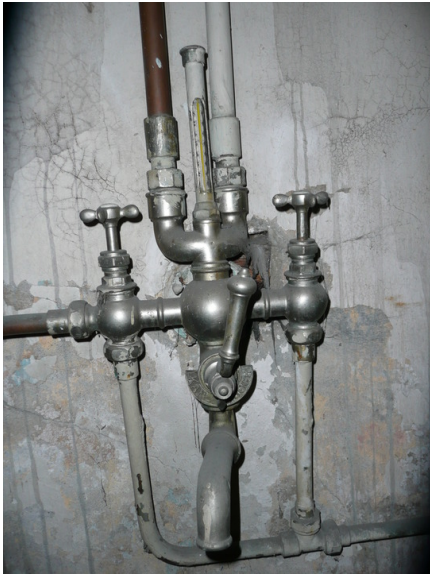
*Eldre, originale kraner. Opphavsrett: Statsbygg.*

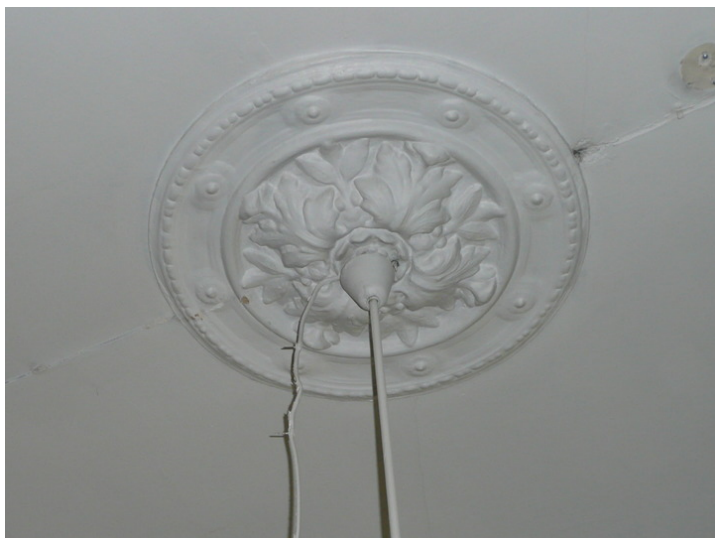
Takrosett i ett av tårnbygningens rom. Opphavsrett: Statsbygg.

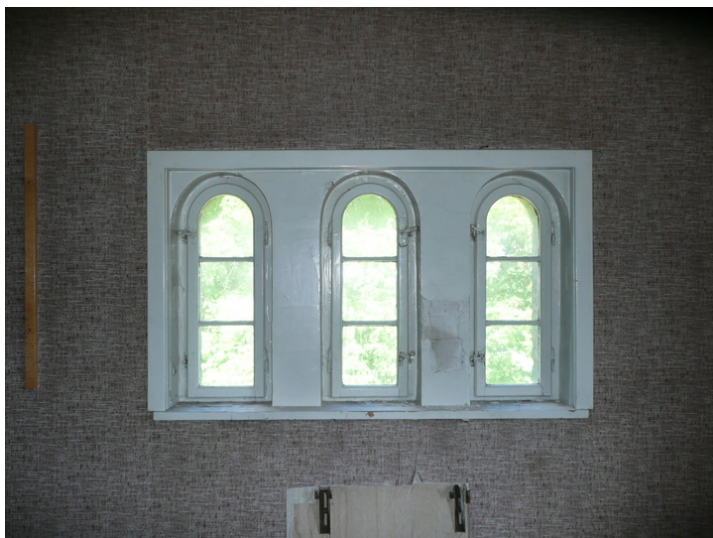
Vinduer som vender mot hovedadkomsten i ett av bygningens to tårnrom (4. etg.). Opphavsrett: Statsbygg.
