## Bygnings- og eiendomsdata

| Opprinnelig funksjon: | Sivilforsvarsleir |
| Foreslått vernekategori: | Skal dokumenteres |

## Kompleks 2521 Østfold sivilforsvarsleir

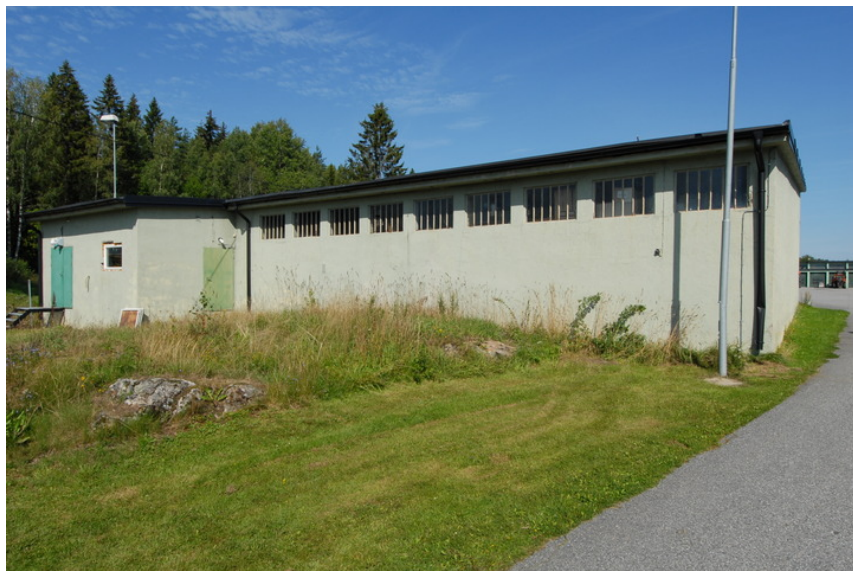
Garasjen mot sør, aggregat t.v. Foto: Leif Anker, Forsvarsbygg

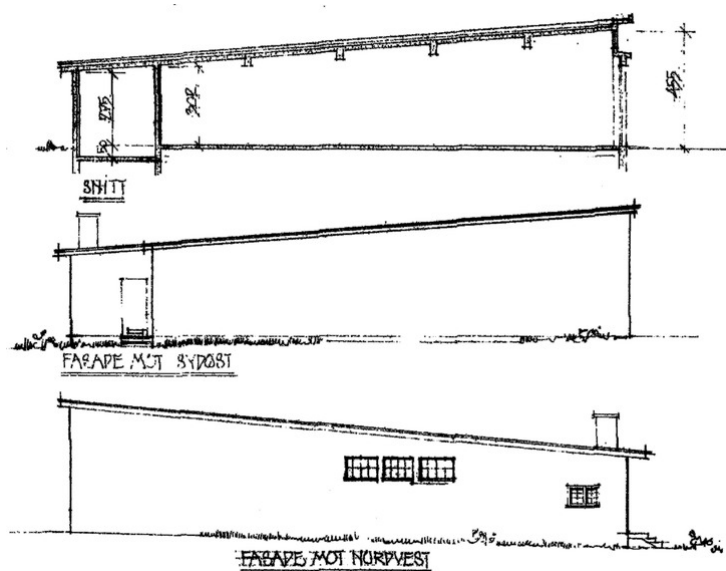
Snitt, samt fasader SØ og NV.
