Bygnings- og eiendomsdata

Bygningsoversikt, omfang vern

## KOMPLEKS 2575 SEM FENGSEL

## BYGNING 8463 Rettsbygg/inspektørbolig

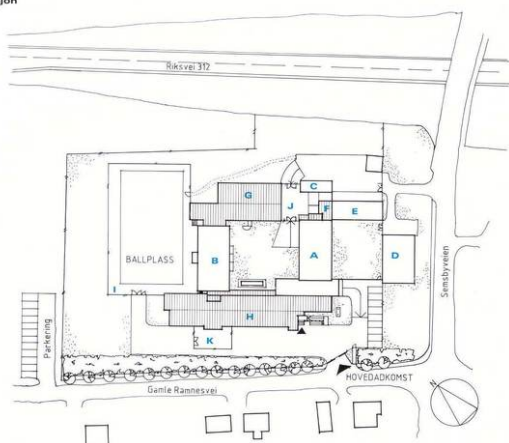
2

- A. Eksisterende floy A
- B. Eksisterende floy B
- C. Eksisterende administrasjon
- D. Eksisterende trebygning
- E. Eksisterende tjenstebolig
- F. Isolatavdeling
- G. Gymnastikkhall/utvidelse floy B
- H. Verkstedavdeling/utvidelse administrasjon
- I. Luftegård B
- J. Luftegård A
- K. Økonomi - sluse

Situasjonskart Opphavsrett: Statsbygg

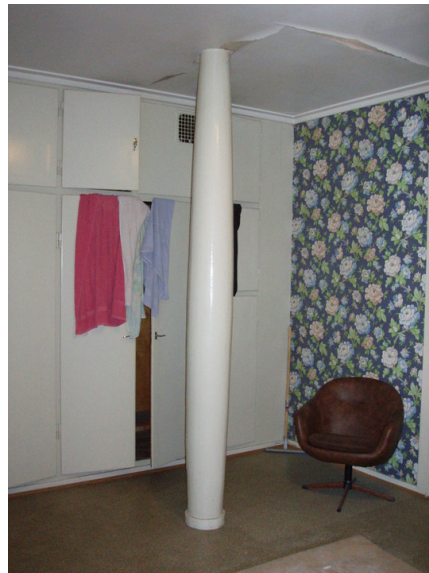
1. etg rom mot øst 3. Søyler i tidligere rettslokale. Opphavsrett: Statsbygg.

Det er ukjent hvor lenge rettsbygningen ble brukt som arresthus i tillegg til å være rettslokale. I 1928 ble det bygget om fra rettslokale til bolig for vaktmester og to betjenter. Det står en søyle i to rom i østre del av 1.etasje som spor etter rettslokalet. Trappen opp til 2.etasje kan være opprinnelig. Bygningen brukes i dag som lager.
